### INFORME OPERATIVO AFECTACIÓN AMBIENTAL HUMEDAL GUALÍ PREDIO "FURATENA"

## INFORME OPERATIVO CAPTACIÓN DE AGUAS HUMEDAL GUALÍ SIN PERMISO AMBIENTAL

## INFORME OPERATIVO AFECTACIÓN AMBIENTAL HUMEDAL GUALÍ PREDIO “FURATENA” ZONA DE AFECTACIÓN 2

## INFORME OPERATIVO CAPTACIÓN DE AGUAS SUPERFICIALES PREDIO “SAN RAMÓN AO2”

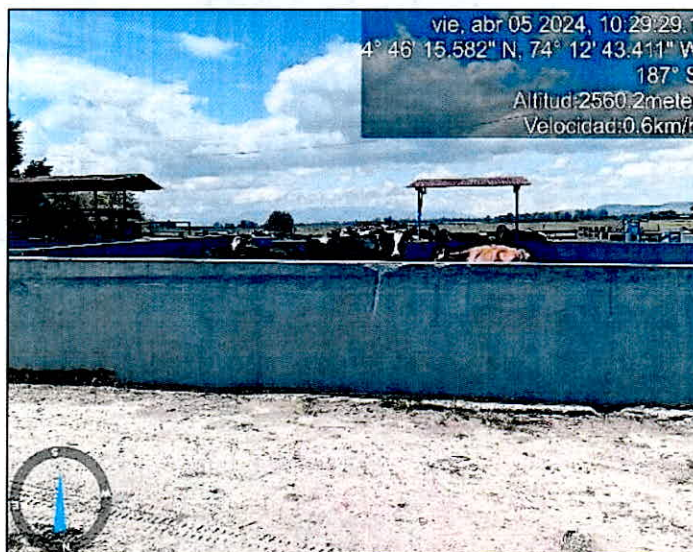
En el predio se realizan actividades agropecuarias.

Ilustración 3. Actividad pecuaria

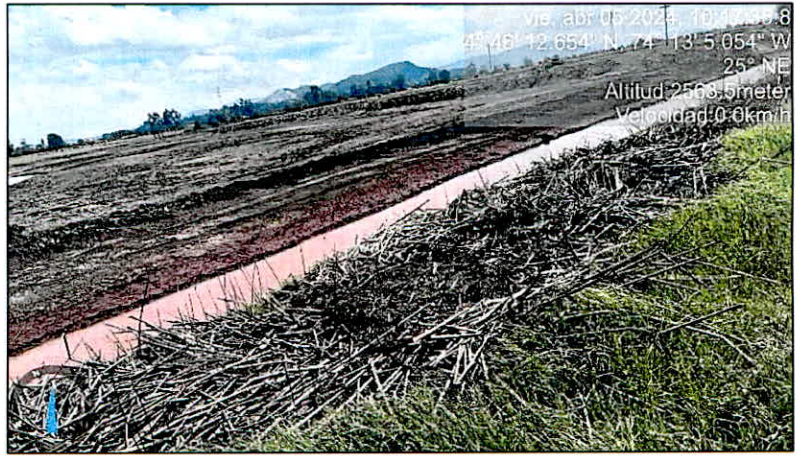
De las afectaciones ambientales encontradas, se observó retroexcavadora tipo oruga, la cual se estaba utilizando para el retiro de material vegetal, principalmente Junco, de la zona de preservación (espejo de agua) y la zona de recuperación del humedal Gualí, el cual se encontraba dispuesto en el área.

Ilustración 4. Material vegetal retirado

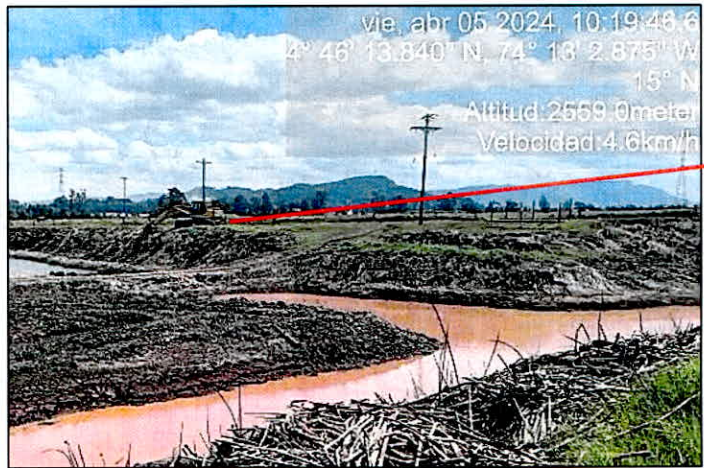
Retroexcavadora

Ilustración 5. Maquinaria en la ronda

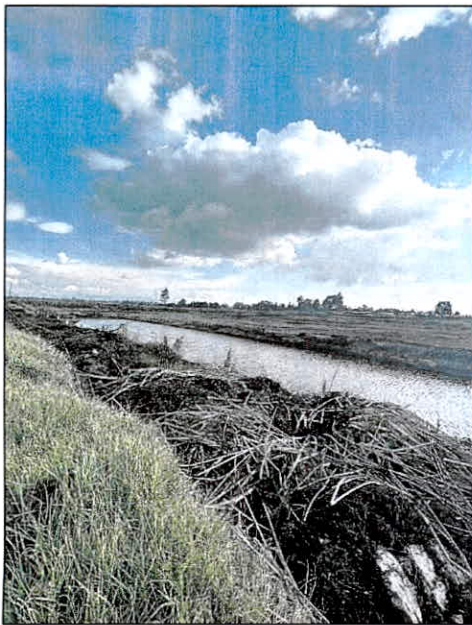
En el operativo se evidenció movimiento de tierras y retiro de material vegetal en las zonas de preservación y recuperación del humedal Gualí, toda vez que se encuentra en el área material vegetal expuesto identificándose junco

Ilustración 7. Movimiento de tierras y retiro de material vegetal

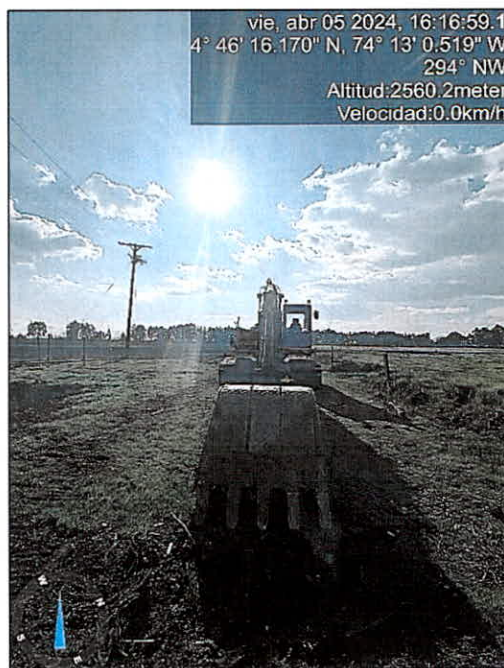
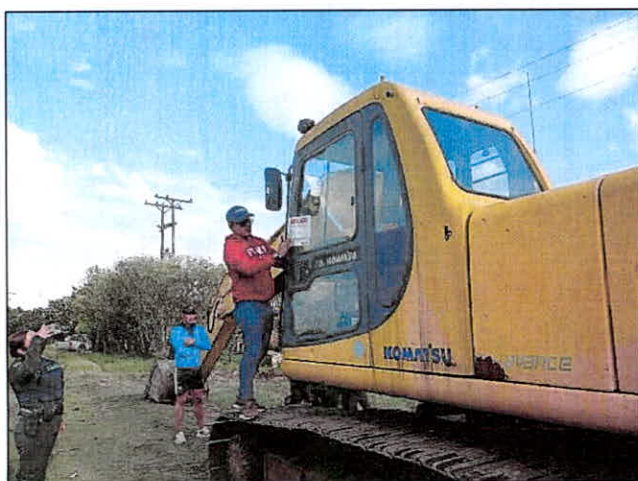
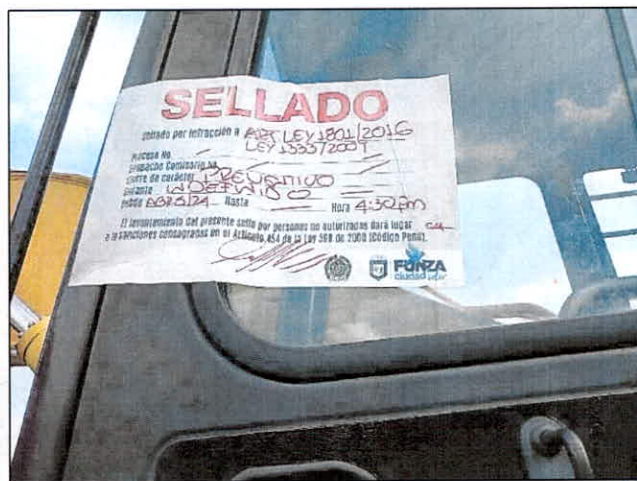
Aunque no se encontraron personas trabajando en el área afectada, se halló en inmediaciones al humedal retroexcavadora marca Kowatsu modelo PC 200 LC-6 y serial No. 84728, con la cual se presume se realizó el retiro de material vegetal de las mencionadas zonas y a la que se interpuso sello preventivo indefinido por infracción a la ley 1801 de 2016 "Por la cual se expide el Código Nacional de Seguridad y Convivencia Ciudadana" y ley 1333 de 2009 "Por la cual se establece el procedimiento sancionatorio ambiental y se dictan otras disposiciones" por parte de la Inspección Primera de Policía; de igual manera, se emitió orden de policía y la información de ley en cuanto a la suspensión de la actividad y que las cosas deben permanecer tal como se encuentran al momento del operativo.

Ilustración 8. Retroexcavadora

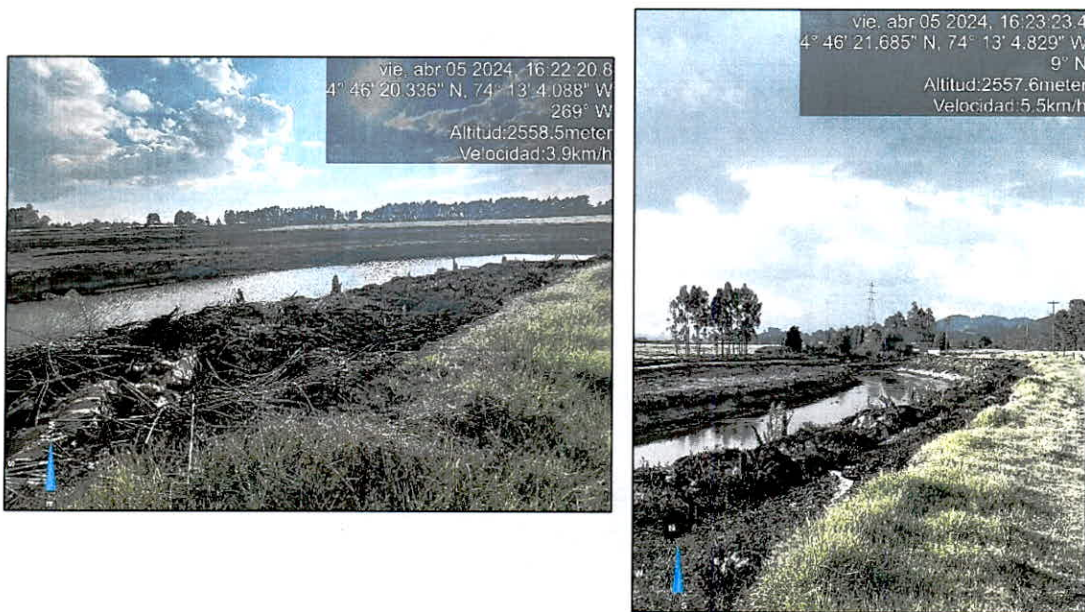
Así mismo, se observa en la ronda del humedal (zona de recuperación) la tala de árboles entre los que se encuentran individuos de la especie *Salix humboldtiana*.

Ilustración 9. Tala de árboles

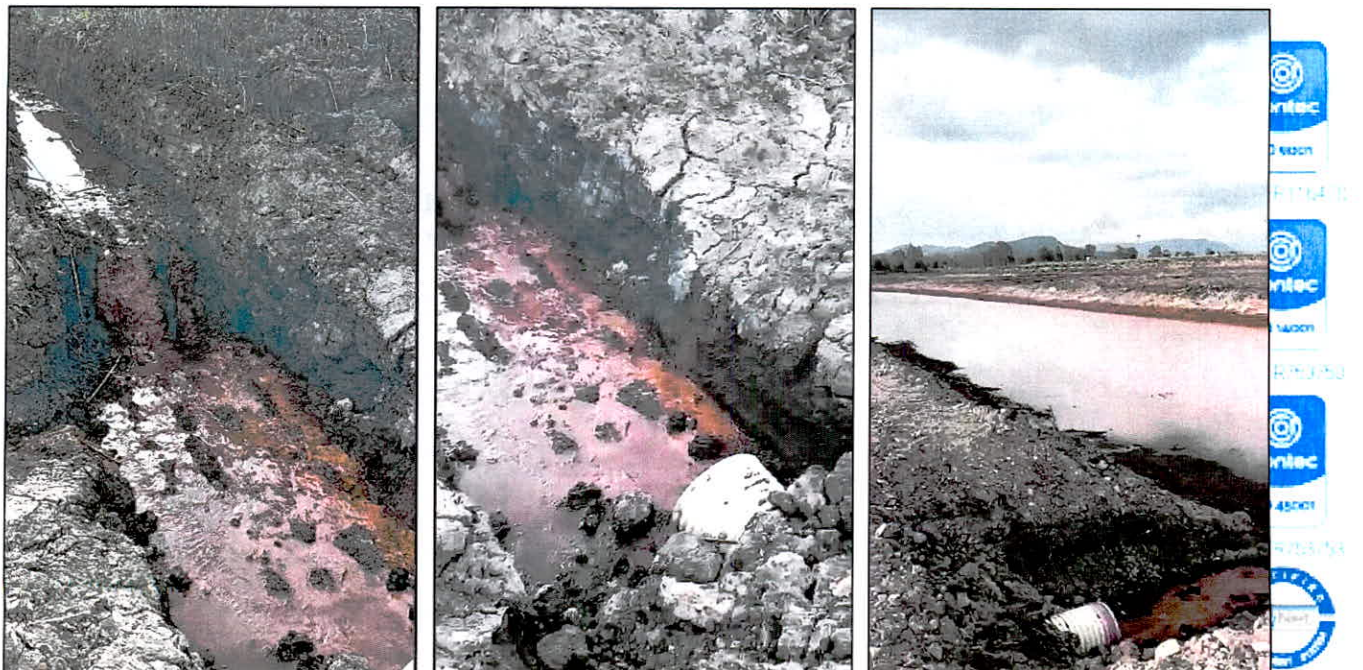
Por otra parte, se evidencia la instalación de tuberías en la ronda del humedal para la conducción de agua a través de canales en tierra.

Ilustración 10. Canales y tubería

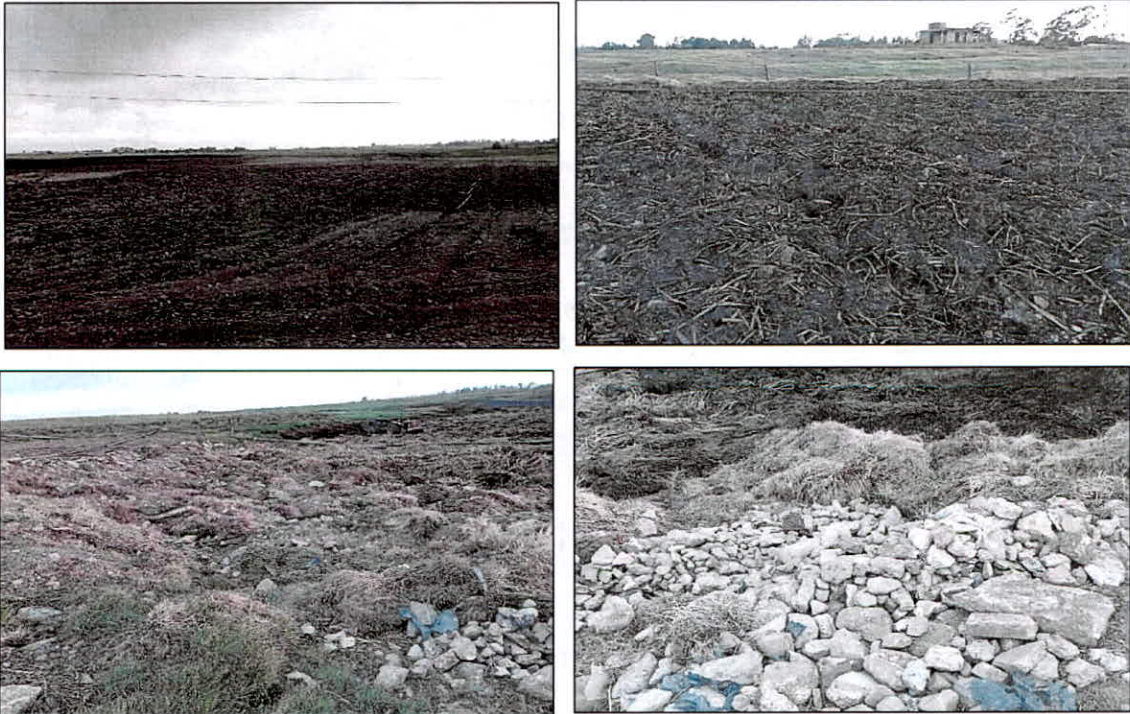
A su vez, presunto relleno del humedal con escombros y material proveniente de la remoción de tierras (excavación) realizada.

Ilustración 11. Presunto relleno

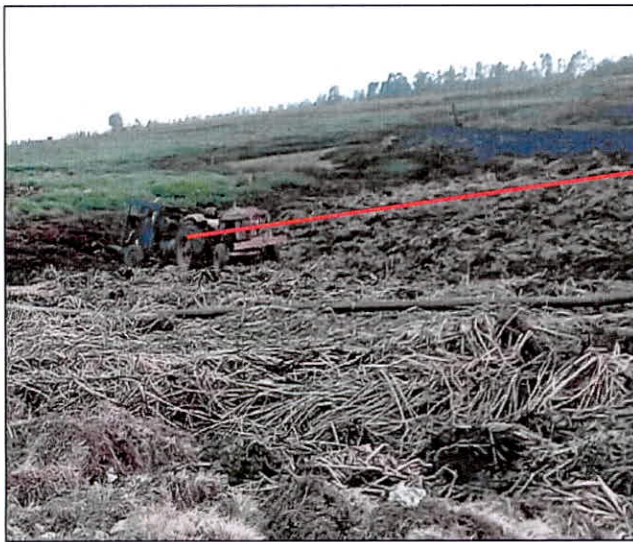
Finalmente, se observa motobomba, sin embargo, al no estar en funcionamiento no es posible realizar la imposición de sello.

Ilustración 12. Motobomba

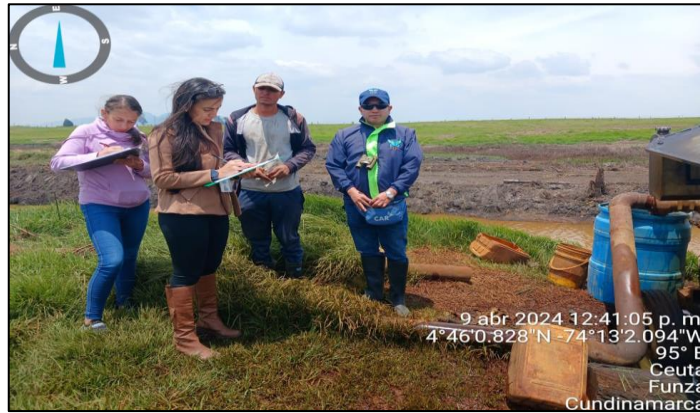
De acuerdo a lo anterior, y teniendo en cuenta que el predio no cuenta con el permiso ambiental de concesión de aguas, funcionarios de la CAR procedieron a realizar imposición de **MEDIDAS PREVENTIVAS** consistentes en el **DECOMISO** de la motobomba marca Lister, serial CL44MR3A29 de 37.5 HP, la cual quedo en custodia del predio.

Ilustración 2. Imposición de Medida Preventiva  
Fuente: IGAC

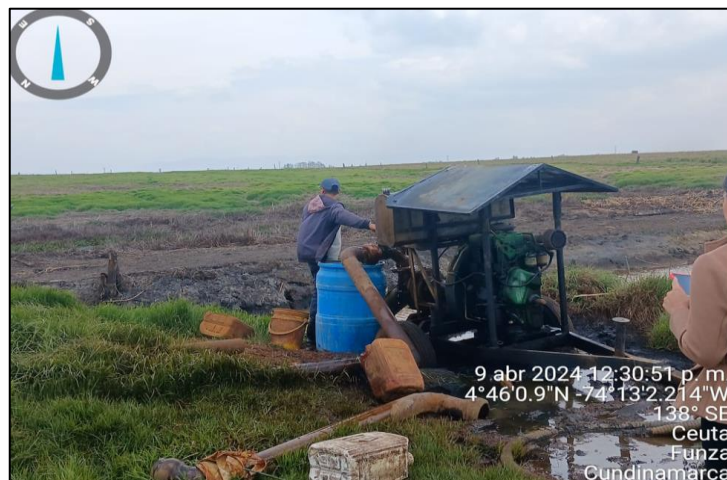
Y **SUSPENSIÓN** de la captación del agua superficial indicando que la motobomba debe ser retirada de la ronda del humedal.

Ilustración 4. Suspensión Actividades

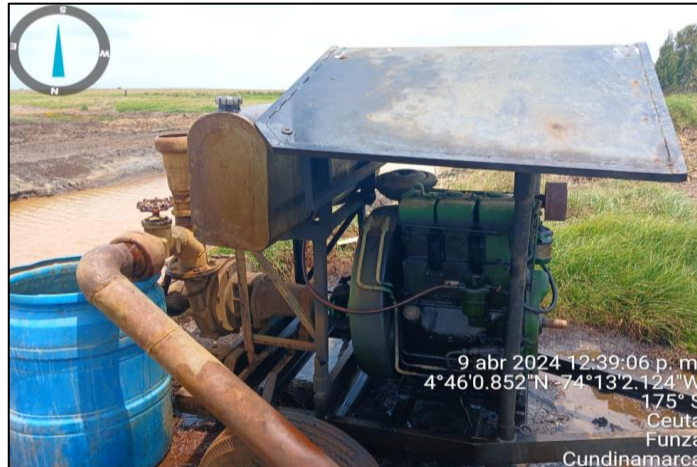
Presencia de una motobomba en la zona de recuperación del humedal Gualí en las coordenadas 4°46'0.85" N y 74°13'2.12" W realizando proceso de captación de aguas superficiales del humedal Gualí para el riego de cultivos.

Ilustración 5. Motobomba

- Se le indica al señor Eli Santiago Ramos que no puede hacer uso de la motobomba, al igual que la misma no puede ser retirada del predio.
- Se indica igualmente al señor Eli Santiago Ramos que el material vegetal de la ronda del humedal no se debe retirar, ya que el humedal Gualí corresponde a un área de protección, de conformidad con el acuerdo CAR 001 de 2014 "Por medio del cual se declaran como Distrito Regional de Manejo Integrado (DMI), los terrenos comprendidos por los humedales de Gualí, Tres Esquinas y Lagunas de Funzhé, y su área de influencia directa ubicada en los municipios de Funza, Mosquera y Tenjo, Cundinamarca"

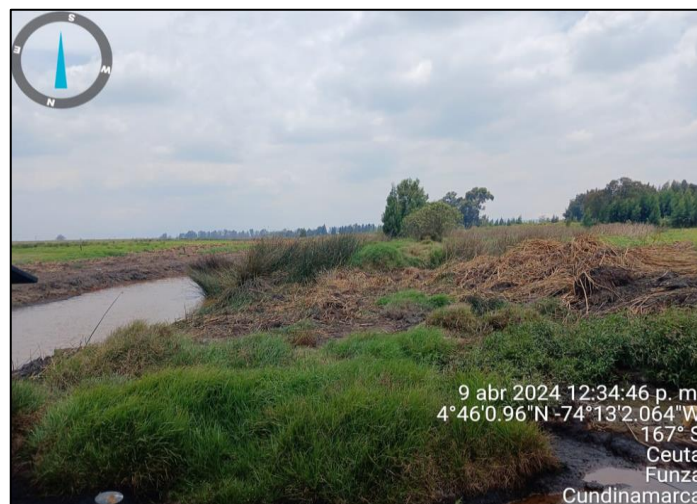
Retiro de material vegetal, principalmente Junco, de la zona de recuperación del humedal Gualí, el cual se encontraba dispuesto en el área.

Ilustración 6. Material vegetal retirado

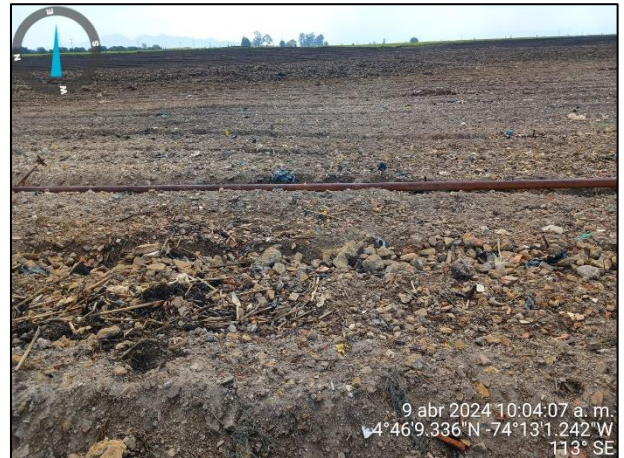
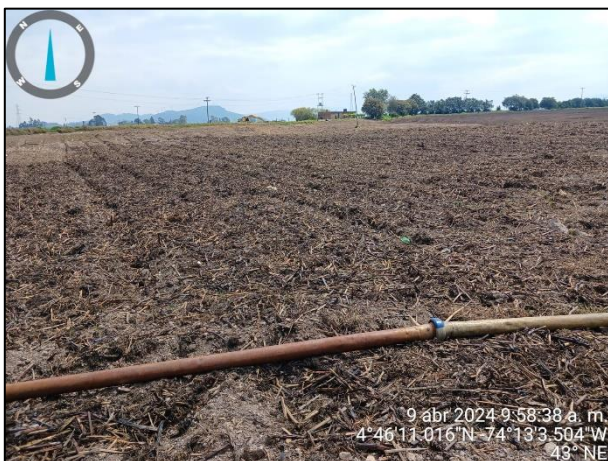
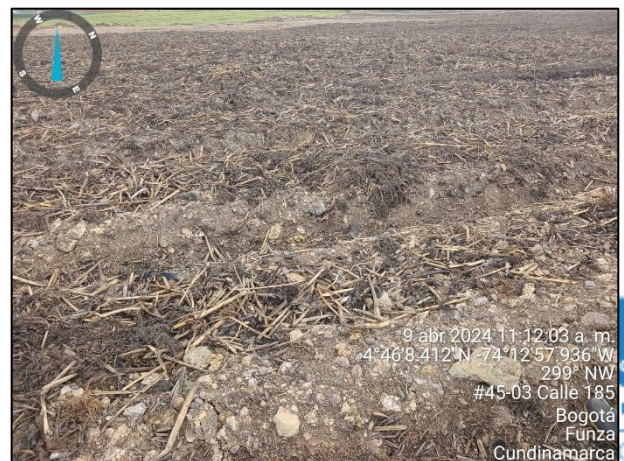
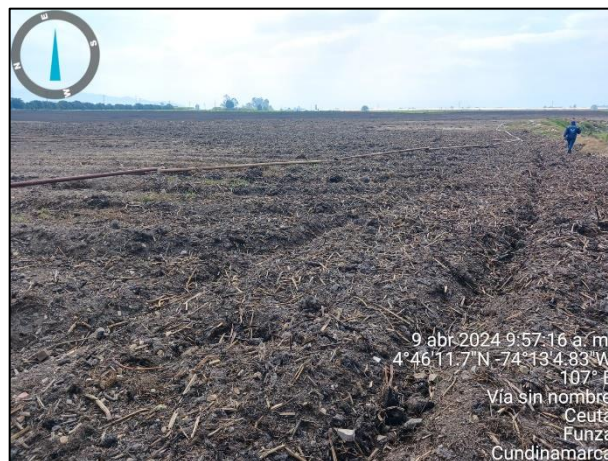
De las afectaciones ambientales encontradas en la zona de afectación 2, se observó presunto relleno del humedal con material proveniente de la zona de afectación 1 y escombros para la conformación de terreno para cultivos,

Ilustración 2. Presunto relleno del humedal

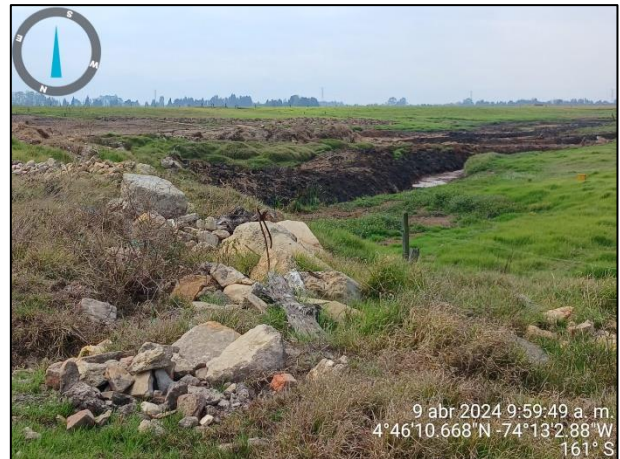
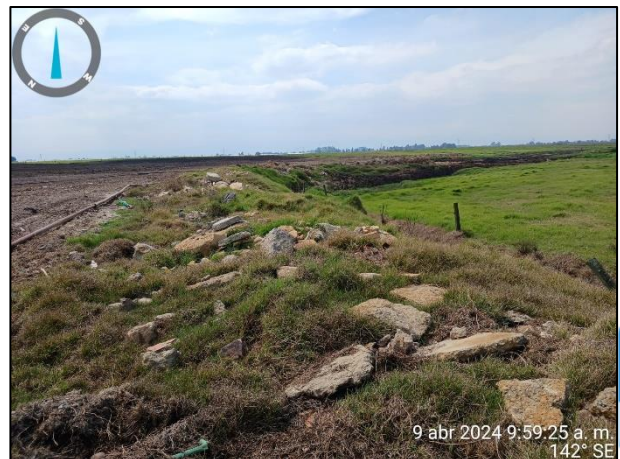
### Disposición de escombro en la ronda del humedal.

Ilustración 3. Escombros en ronda de río

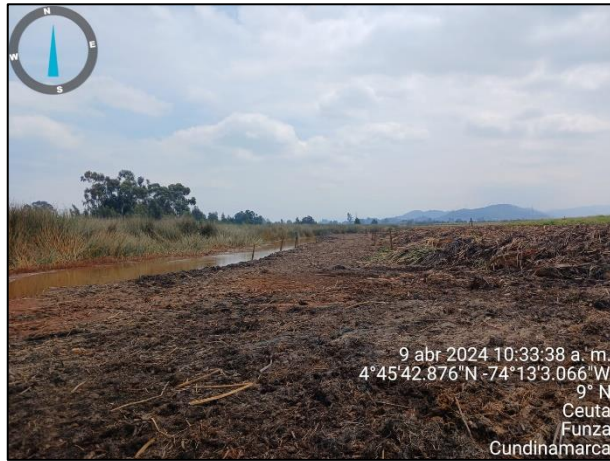
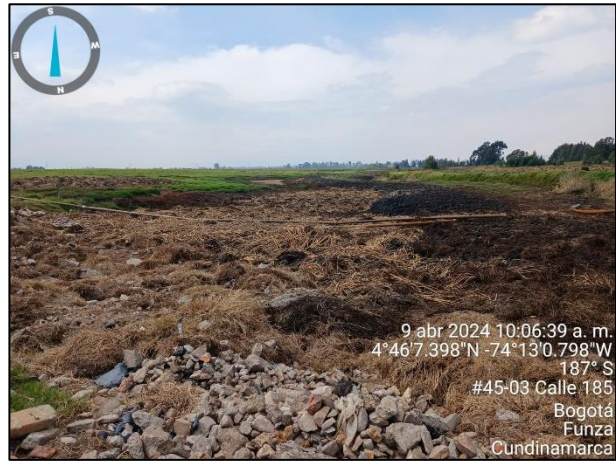
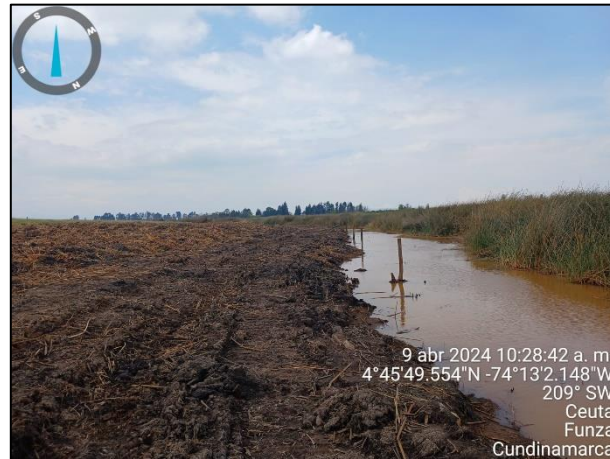
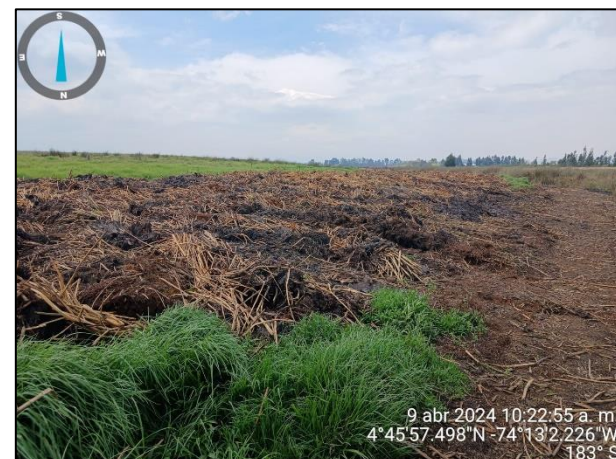
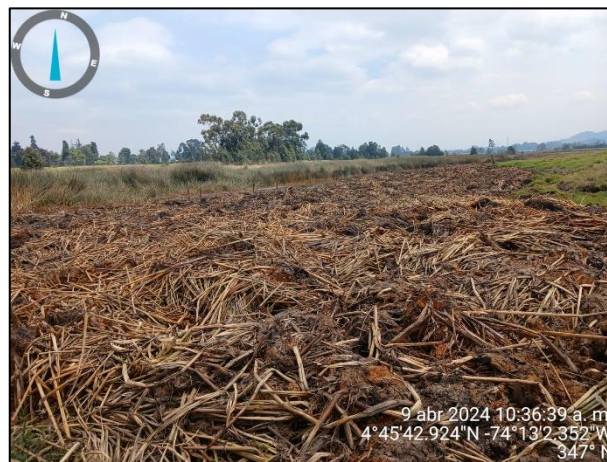
Remoción de material vegetal característico de humedal, principalmente Junco, en la zona de preservación (cuerpo de agua) y recuperación, de conformidad con las zonas definidas en el acuerdo CAR 001 de 2014 "Por medio del cual se declaran como Distrito Regional de Manejo Integrado (DMI), los terrenos comprendidos por los humedales de Gualí, TreEsquinas y Lagunas de Funzhé, y su área de influencia directa ubicada en los municipios de Funza, Mosquera y Tenjo, Cundinamarca".

Ilustración 4. Remoción de material vegetal

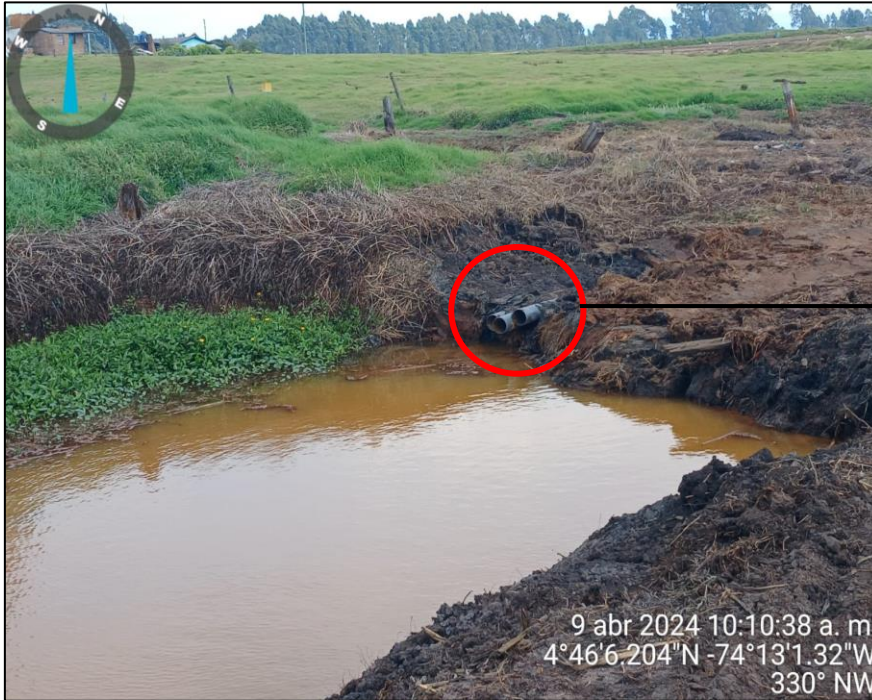
Así mismo, tres (3) tuberías en el espejo de agua del humedal en las coordenadas 4°46'6.204" N y 74°13'1.32" W.

Ilustración 4. Tuberías en cuerpo de agua del humedal

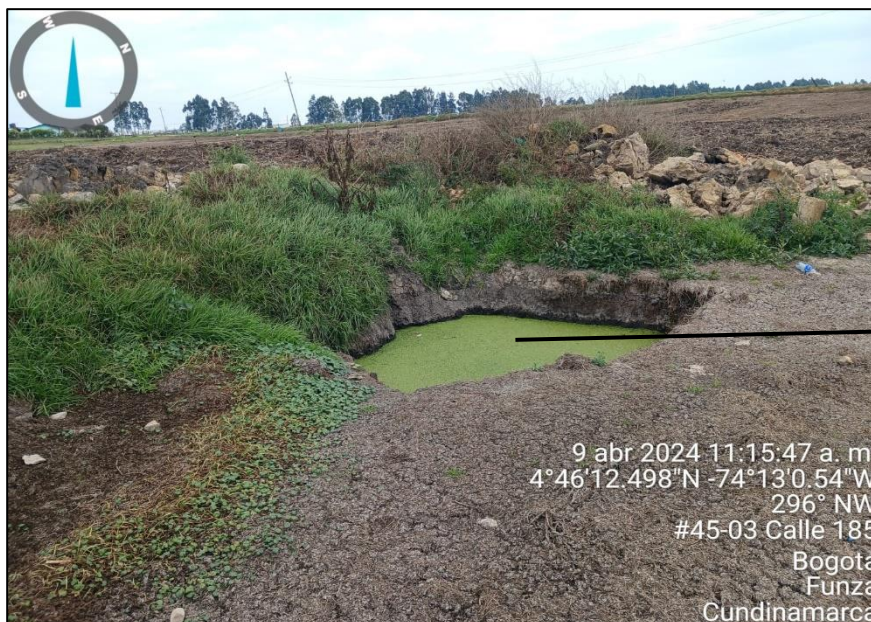
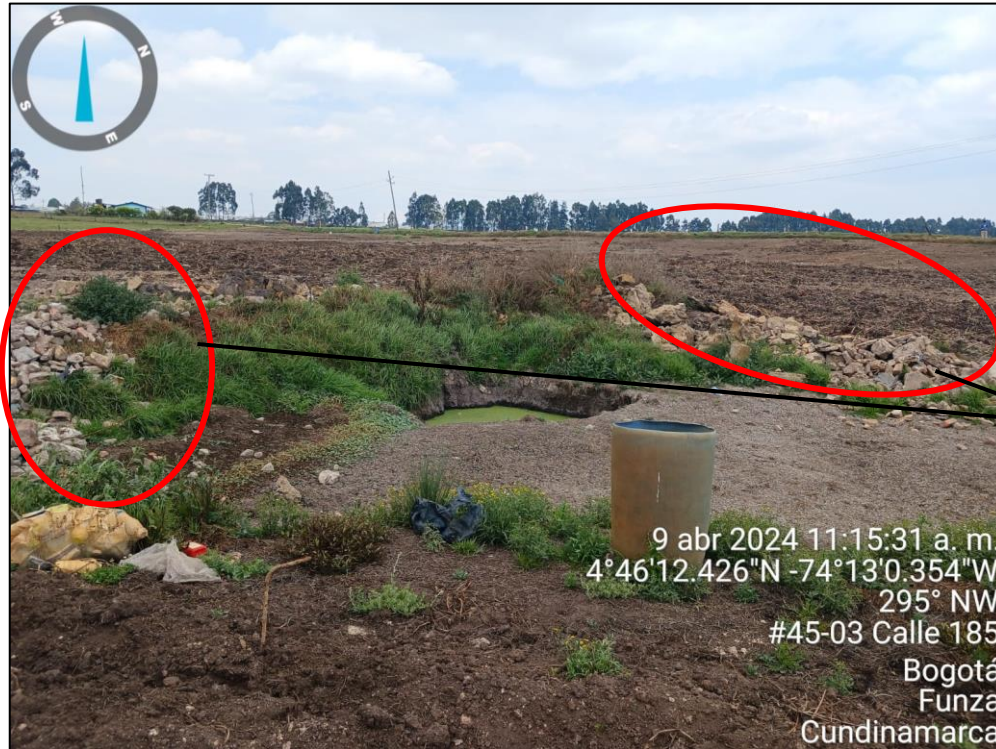
Finalmente, cuerpo de agua que hace parte de la zona de preservación del humedal Gualí en las coordenadas 4°46'12.426" N y 74°13'0.354" W en el cual se encontraba sobre la zona de recuperación la disposición de escombro como se puede observar en la siguiente ilustración.

Ilustración 5. Cuerpo de agua del humedal y escombro

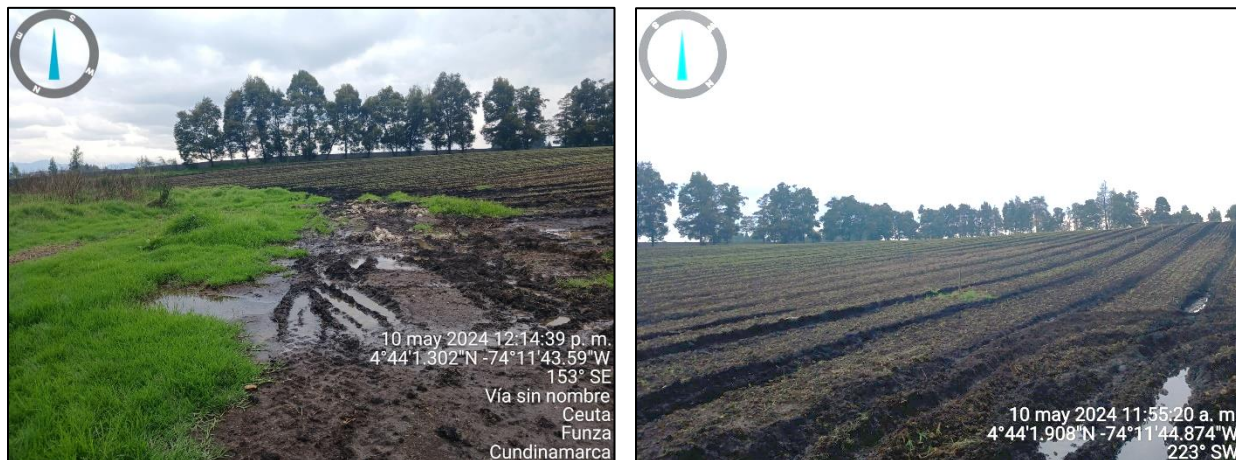
En el predio se realizan actividades agrícolas.

Ilustración 3. Actividad agrícola

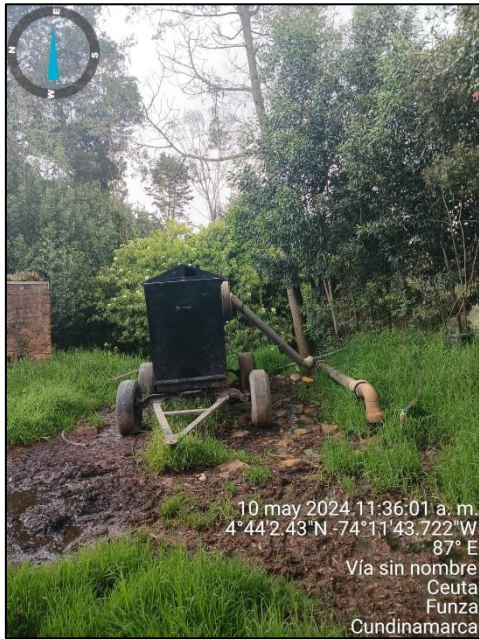
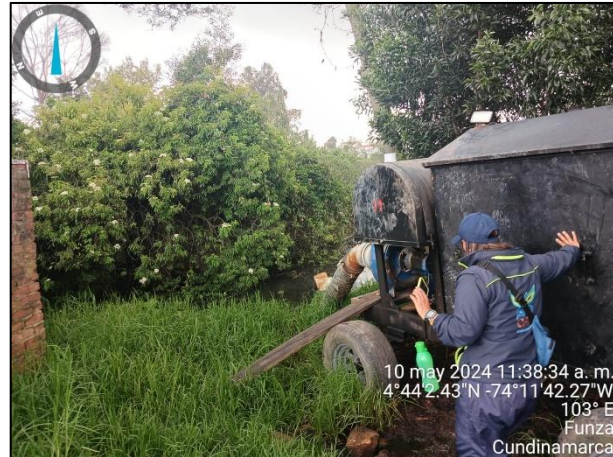
En el recorrido de verificación se observó motobomba apagada en las coordenadas 4°44'2.43" N y 74°11'42.27" W, cuyo uso presuntamente corresponde a la extracción de aguas superficiales del humedal Gualí para el riego de cultivos.

Ilustración 4. Motobomba

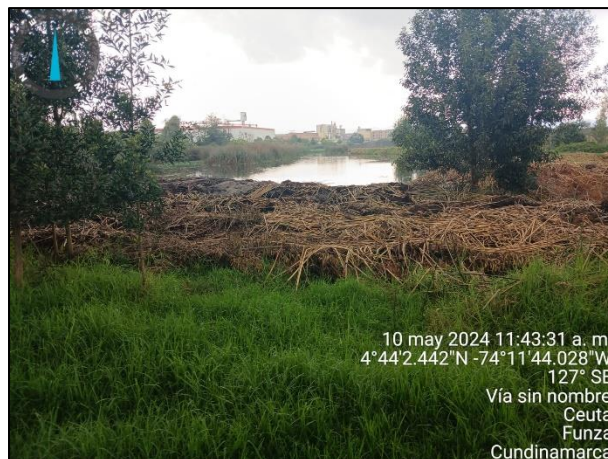
Por otra parte, se evidenció remoción de material vegetal endémico de ecosistemas de humedal (junco), en las coordenadas 4°44'2.442"N y 74°11'44.028" W, y establecimiento de cultivos en la zona de recuperación del humedal Gualí, la cual se encuentra definida por parte de la Corporación Autónoma Regional de Cundinamarca - CAR como Distrito Regional de Manejo Integrado a través del acuerdo 001 de 2014 "Por medio del cual se declaran como Distrito Regional de Manejo Integrado (DMI), los terrenos comprendidos por los humedales de Gualí, Tres Esquinas y Lagunas de Funzhé, y su área de influencia directa ubicada en los municipios de Funza, Mosquera y Tenjo, Cundinamarca", estableciendo tres zonas: 1. Preservación (espejo de agua), 2. Recuperación (50 metros) y 3. Uso sostenible (100 metros).

Ilustración 5. Remoción de material vegetal

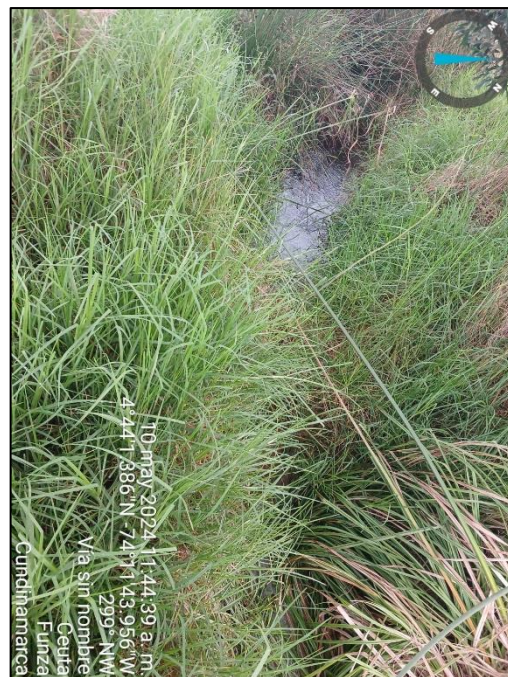
Finalmente, se observó canal en tierra para la conducción de aguas en las coordenadas 4°44'1.386" N y 74°11'43.956" W, cuya descarga se realiza en el humedal Gualí; sin embargo, no fue posible identificar su procedencia.

Ilustración 7. Canal conducción de aguas

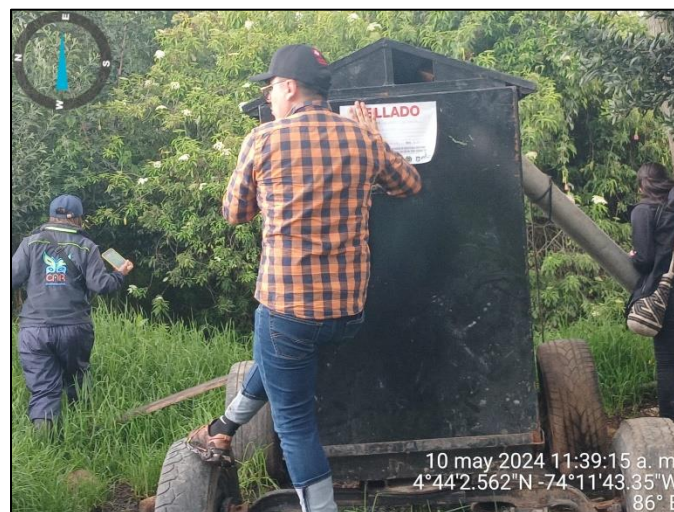
Teniendo en cuenta, que en el predio se encontró la motobomba referenciada en la queja, la cual presuntamente era utilizada para la captación de aguas superficiales del humedal Gualí y que de acuerdo a la información de los funcionarios de la Corporación Autónoma Regional de Cundinamarca – CAR no contaba con el permiso de concesión de aguas superficiales otorgado por la autoridad ambiental competente, se procedió a interponer sello en dicha motobomba de manera indefinida y con carácter preventivo en el marco de la ley 1333 de 2009 “Por la cual se establece el procedimiento sancionatorio ambiental y se dictan otras disposiciones” y la Ley 1801 de 2016 “Por la cual se expide el Código Nacional de Seguridad y Convivencia Ciudadana”.

Ilustración 8. Imposición sello

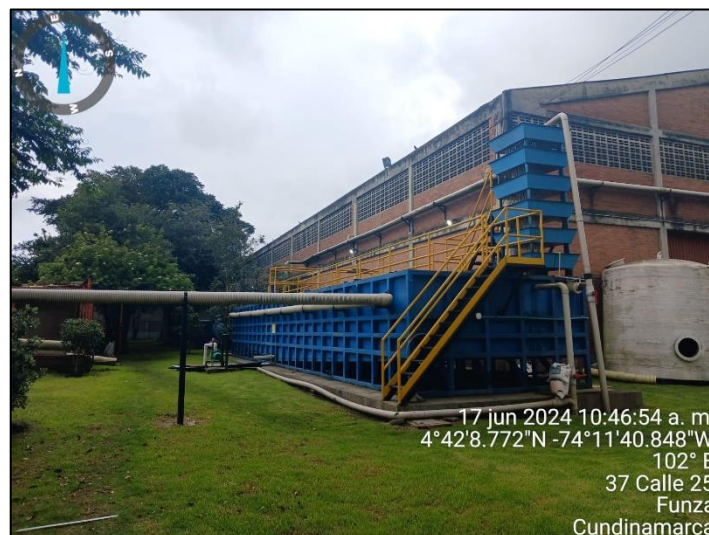
La profesional ambiental manifestó que a la fecha no se ha realizado caracterización de aguas lluvias, toda vez que a la fecha no se ha realizado descarga de las mismas, dado a que el agua es utilizada en la caldera, unidades sanitarias y procesos de aseo, para lo cual se cuenta con un tanque de pondaje que alimenta un tanque sedimentador del cual se conduce a la planta de tratamiento de aguas lluvias en el que se realiza tratamiento físicoquímico.

Ilustración 4. Planta de tratamiento de aguas lluvias

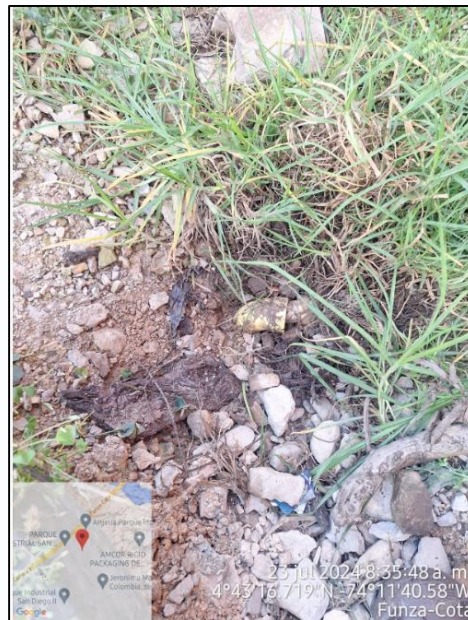
1. Inspección de carreteable ubicado a un costado del parque industrial Argelia, en este sitio se verifica en las coordenadas  $4^{\circ}43'16.719''N$  y  $74^{\circ}11'40.58''W$ , que al momento de la visita no se observa el presunto vertimiento de agua al suelo mencionado en la queja inicial interpuesta.

Ilustración 1. Punto sin descarga de Agua

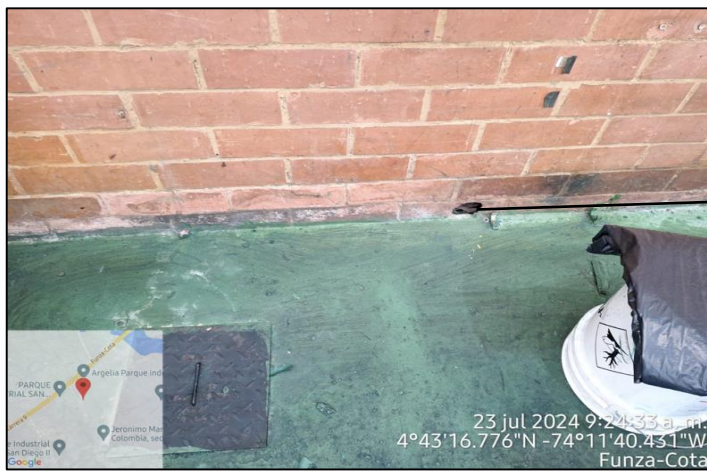
En la visita técnica se realizó inspección al interior de la empresa con acompañamiento del sr Walter Gómez gerente de operaciones a quién se le informa el motivo de la visita, se inicia recorrido con el fin de revisar el muro que colinda con el carretable; en las coordenadas  $4^{\circ}43'16.776''\text{N}$  y  $74^{\circ}11'40.4311''\text{W}$  se observa un tubo en PVC en la pared el cual correspondía a la salida de vapor de un compresor de 70 caballos, el cual según referencia el sr Walter fue suspendido aproximadamente hace seis meses y era el que posiblemente estaba generando la descarga de vapor de agua en el carretable.

Ilustración 5. Ubicación tubo de descarga

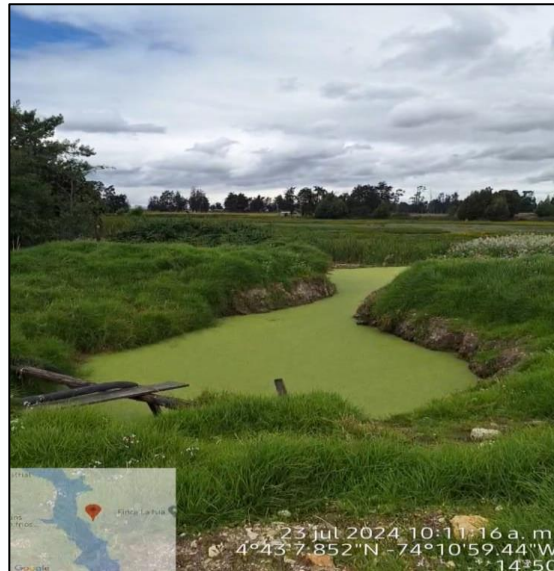
Ilustración 2. Remoción de tierras.

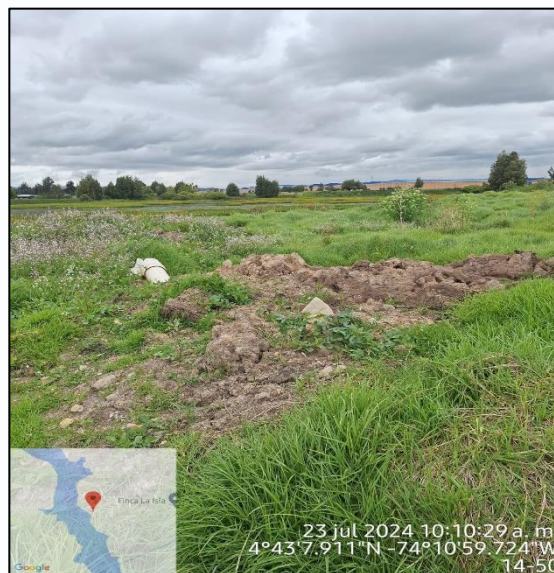
Ilustración 3. Acumulación material de excavación.

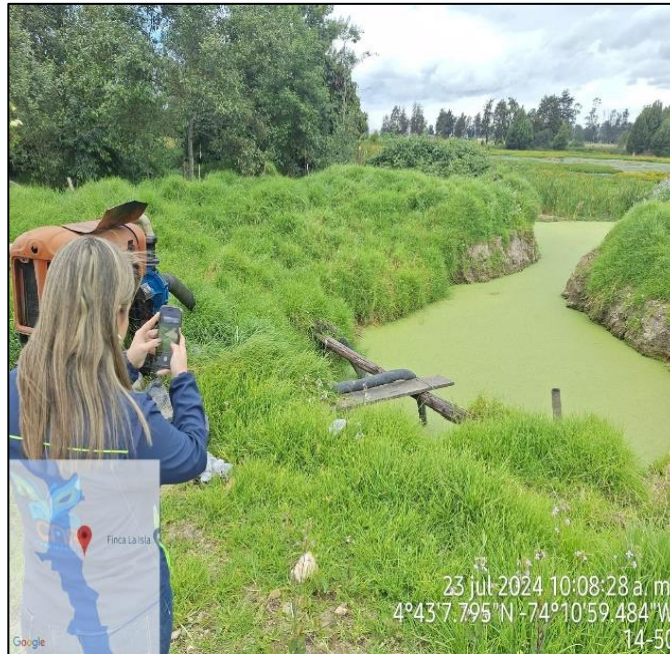
- Adicional a ello, dicha intervención permite el ingreso de aguas pertenecientes al Humedal Gualí al interior del predio dando lugar a la anegación del mismo en las coordenadas 4°43'7.795" N y 74°10'59.484" W (ver ilustración 4).

Ilustración 4. Formación de anegación.

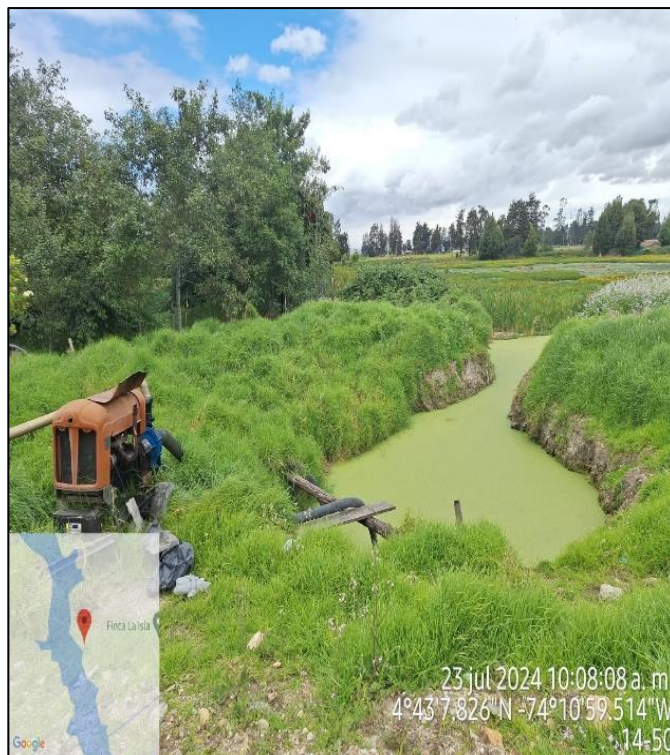
- Captación de aguas superficiales del Humedal Gualí en las coordenadas 4°43'7.862"N - 74°10'59.514" W (ver ilustración 5), a través de motobomba que alimenta sistema de riego de cultivos (ver ilustración 6 y 7).

Ilustración 5. Motobomba en funcionamiento.

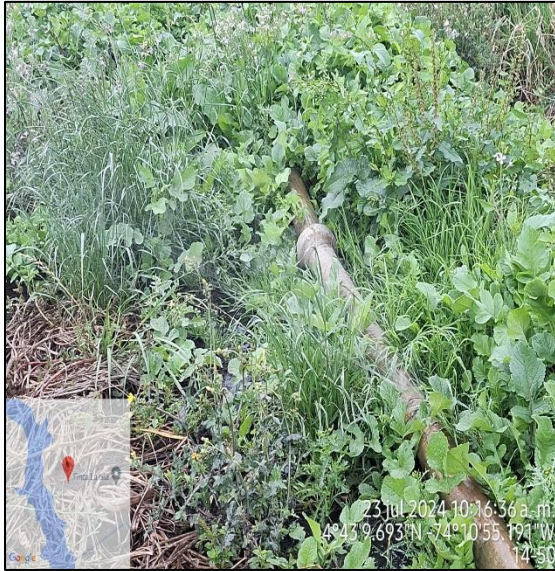
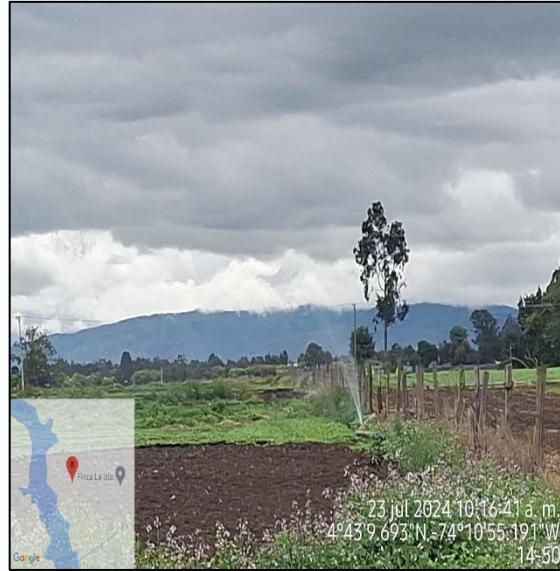
Ilustración 6 y 7. Tubería de alimentación y sistema de riego.

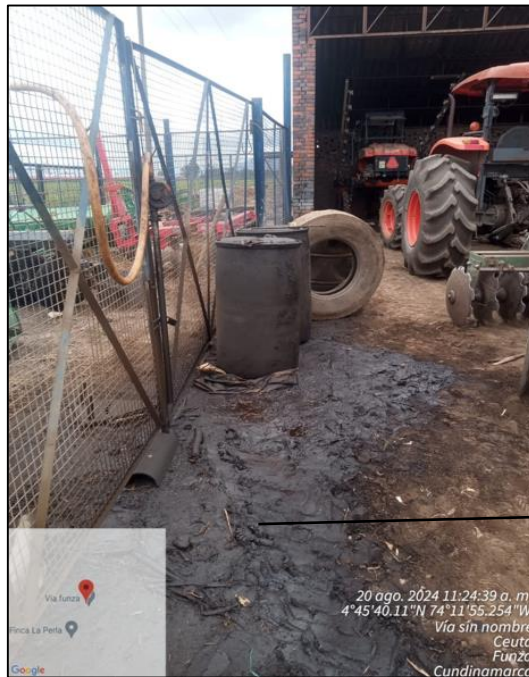
En la visita técnica realizada en el predio "El Cairo" se evidenció disposición de ACPM directa al suelo en las coordenadas 4°45'40.11" N y 74°11'55.254" W (ilustraciones 3 y 4), así como el almacenamiento de filtros y galones de ACPM en las coordenadas 4°45'40.206" N y 74°11'55.368" W como se muestra en la ilustración 5.

Ilustración 3. Disposición de hidrocarburos

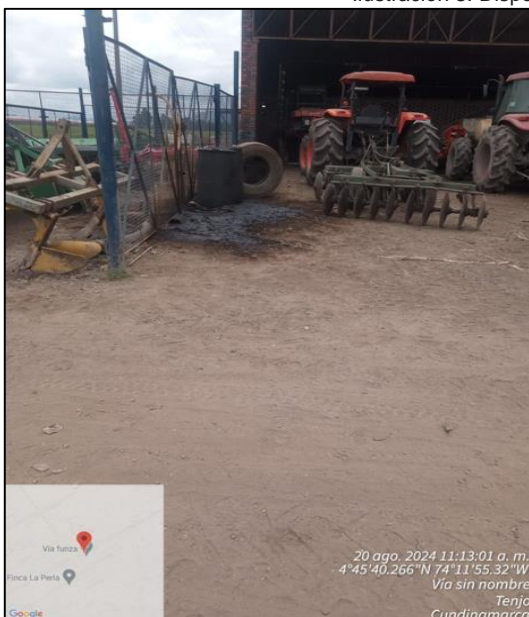
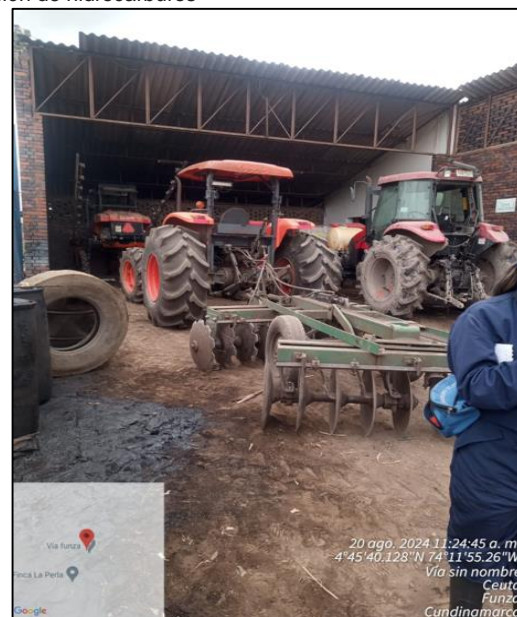
Ilustración 4. Disposición de hidrocarburos área de mantenimiento

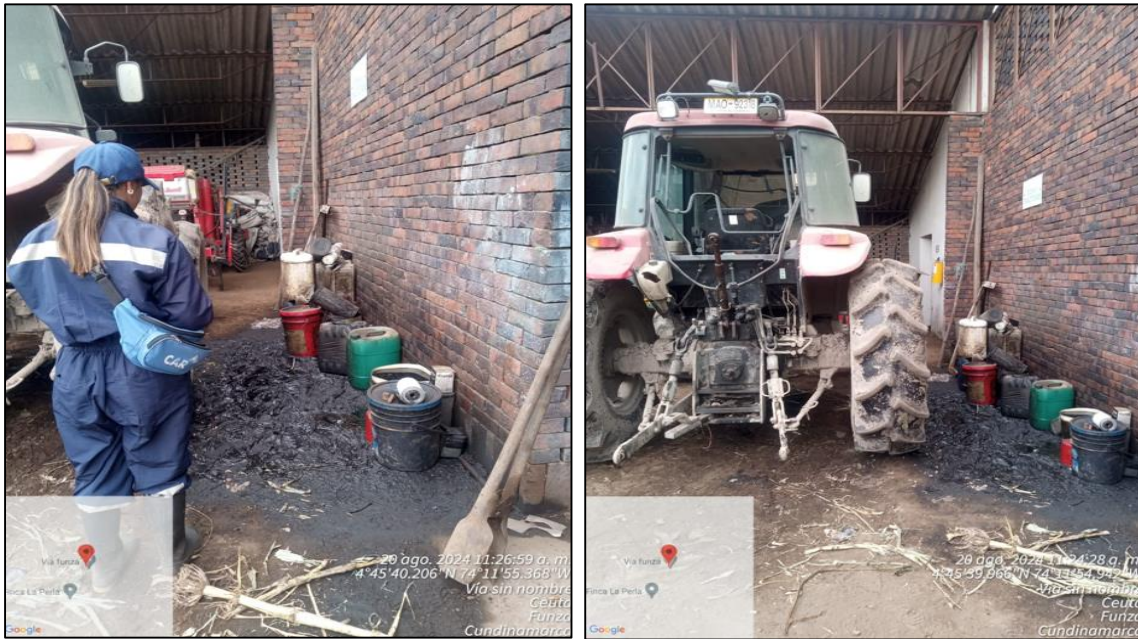
Ilustración 5. Presencia de galones con ACPM y filtros

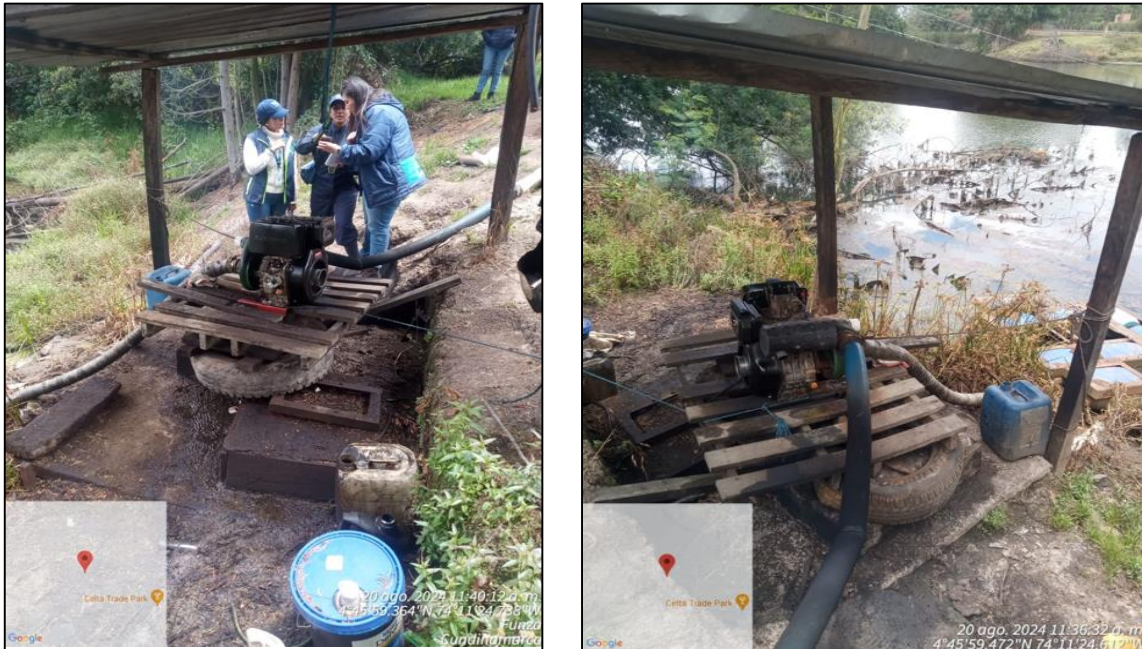
Por otra parte, en las coordenadas 4°45'59.472" N y 74°11'24.612" W se encontró motobomba marca FORTE, global motor products, color negro con estampa sukiyama conectada a manguera de 3 pulgadas realizando proceso de captación de aguas superficiales del humedal Gualí para el riego de cultivos, como se muestra en la siguiente ilustración.

Ilustración 7. Motobomba Captando Agua

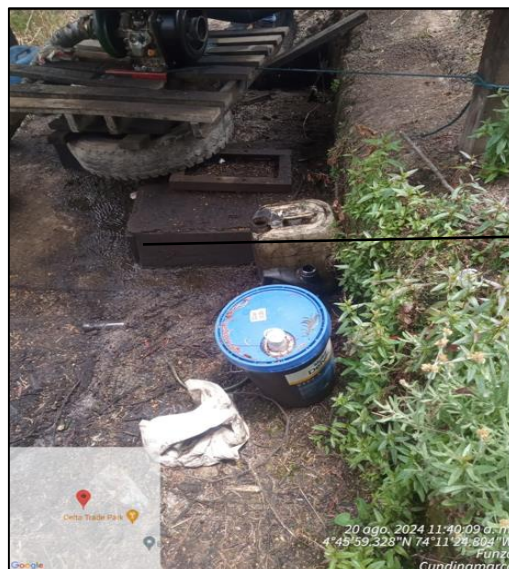
Igualmente se observa afectación del recurso suelo por derrame de combustible en las coordenadas 4°45'59.328" N y 74°11' 24.804" W como se observa en la ilustración 8.

Disposición de  
ACPM directa al  
suelo
