### INFORME OPERATIVO AFECTACIÓN AMBIENTAL HUMEDAL GUALÍ PREDIO "FURATENA"

## INFORME OPERATIVO CAPTACIÓN DE AGUAS HUMEDAL GUALÍ SIN PERMISO AMBIENTAL

## INFORME OPERATIVO AFECTACIÓN AMBIENTAL HUMEDAL GUALÍ PREDIO “FURATENA” ZONA DE AFECTACIÓN 2

## INFORME OPERATIVO CAPTACIÓN DE AGUAS SUPERFICIALES PREDIO “SAN RAMÓN AO2”

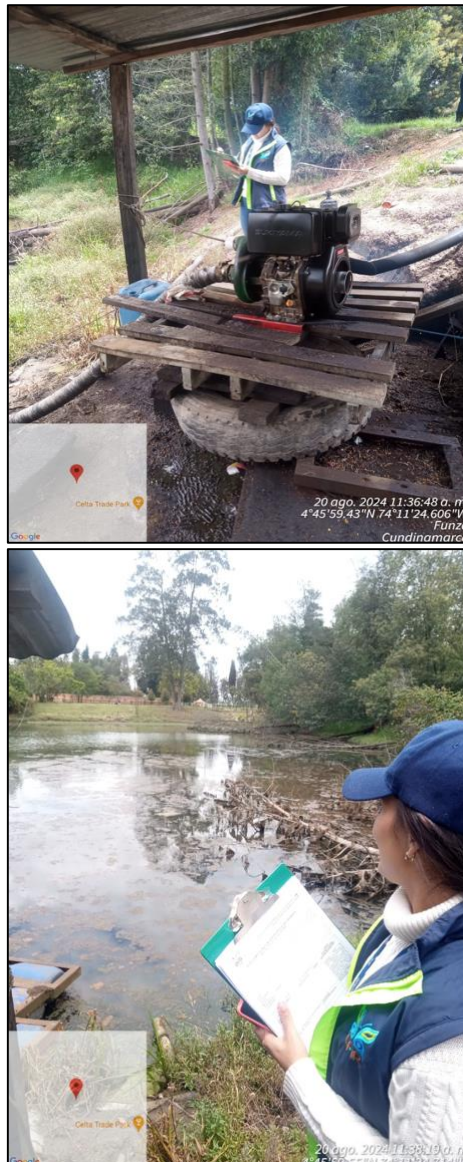
Con base en lo anterior, se realizó acercamiento con el señor Milton Rodríguez, quién se identificó como Ingeniero Agrónomo de la empresa Agrovalle S en C, suscribiendo acta de visita ambiental No. 135, a quién se le solicita permiso ambiental de concesión de aguas otorgado por la Corporación Autónoma regional, el cual no es aportado durante la visita, por lo cual la Corporación Autónoma Regional de Cundinamarca CAR procede a imponer medida preventiva en flagrancia por la captación de agua y posible afectación al suelo consistente en la suspensión inmediata de la actividad de captación de agua y decomiso de la motobomba en custodia del señor Milton Rodríguez, así mismo se indicó que en las dos áreas donde se identificó afectación del recurso suelo con hidrocarburos se debe realizar limpieza, retiro de canecas y disposición final de material contaminado con hidrocarburos.

Ilustración 9. Aplicación de la medida

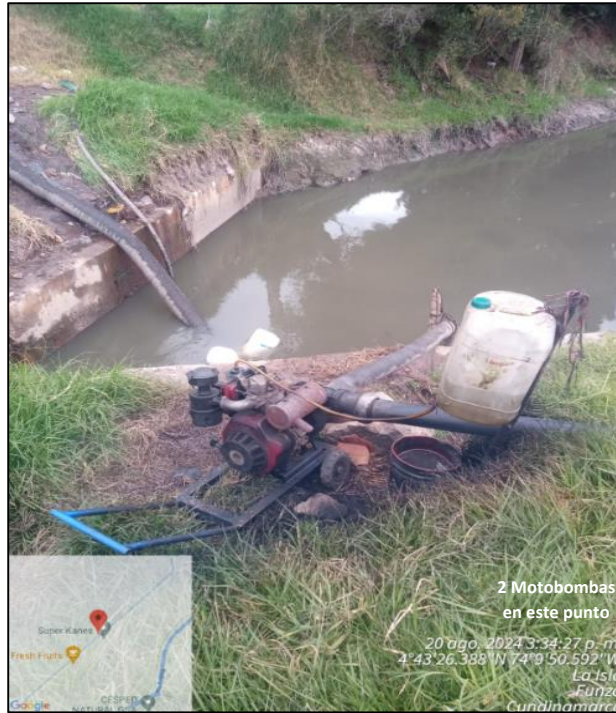
Punto 3 Coordenadas  
4°43'26.388"N - 74°9'50.592"W

2 Motobombas  
en este punto
