## INFORME TÉCNICO RECORRIDO DE CONTROL Y VIGILANCIA RONDA HUMEDAL GUALÍ No.2

El día 05 de abril del 2024, se realizó recorrido de control y vigilancia en la ronda del humedal Gualí, ecosistema que fue declarado por la Corporación Autónoma Regional de Cundinamarca - CAR como Distrito Regional de Manejo Integrado a través del acuerdo 001 de 2014 "Por medio del cual se declaran como Distrito Regional de Manejo Integrado (DMI), los terrenos comprendidos por los humedales de Gualí, Tres Esquinas y Lagunas de Funzhé, y su área de influencia directa ubicada en los municipios de Funza, Mosquera y Tenjo, Cundinamarca", y estableció tres zonas: 1. Preservación (espejo de agua), 2. Recuperación (50 metros) y 3. Uso sostenible (100 metros), con el fin de identificar presuntas afectaciones ambientales. Dentro del recorrido se identificaron dos motobombas y maquinaria presente en el predio denominado "Furatena" (polígono amarillo), ubicado en la vereda el Cacique, coordenadas 4°46'13.840" N y 74°13'2.875" W, como se muestra en la siguiente ilustración:

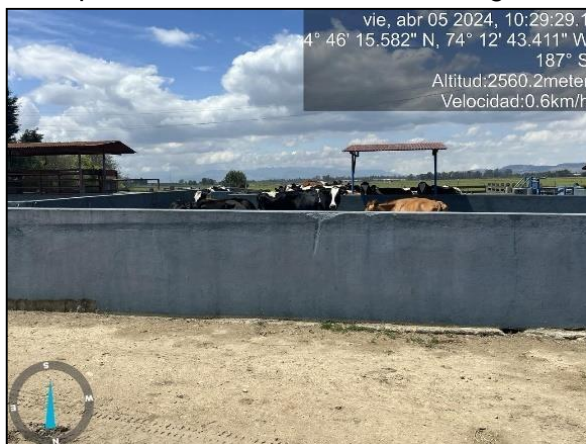
En el predio se realizan actividades agrícolas y pecuarias

Ilustración 3. Actividad pecuaria

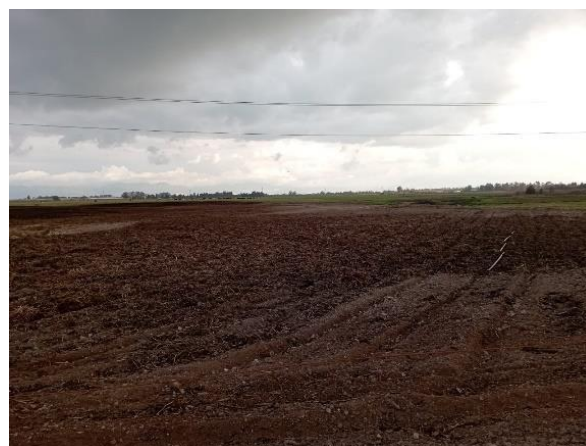
Ilustración 4. Actividad agrícola

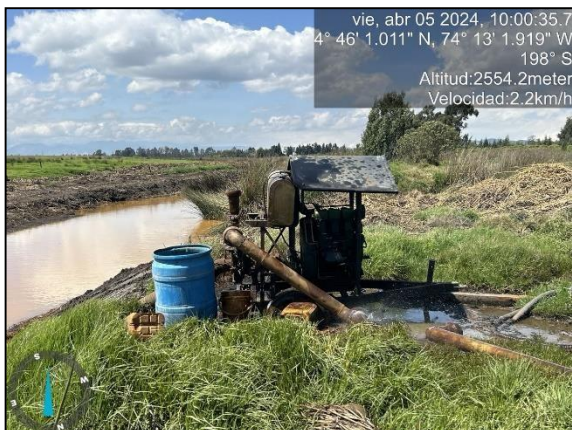
Durante el recorrido de control y vigilancia por la Ronda del Humedal Gualí se evidenciaron dos motobombas, una estaba en funcionamiento y la otra se encontró apagada. La que estaba funcionando en el momento del recorrido se encontraba captando agua del humedal mediante una manguera para el riego de cultivos. (Ésta no se logró identificar a que predio pertenecía), sin embargo, la que se encontró apagada se identificó en el predio "Furatena".

Ilustración 5. Motobomba #1 captando agua del humedal

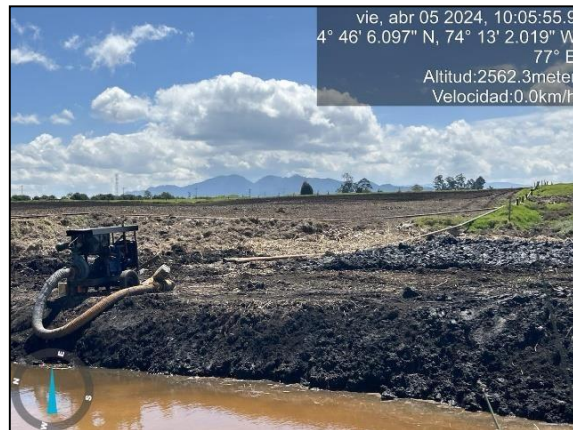
Ilustración 6. Motobomba #2 en la ronda

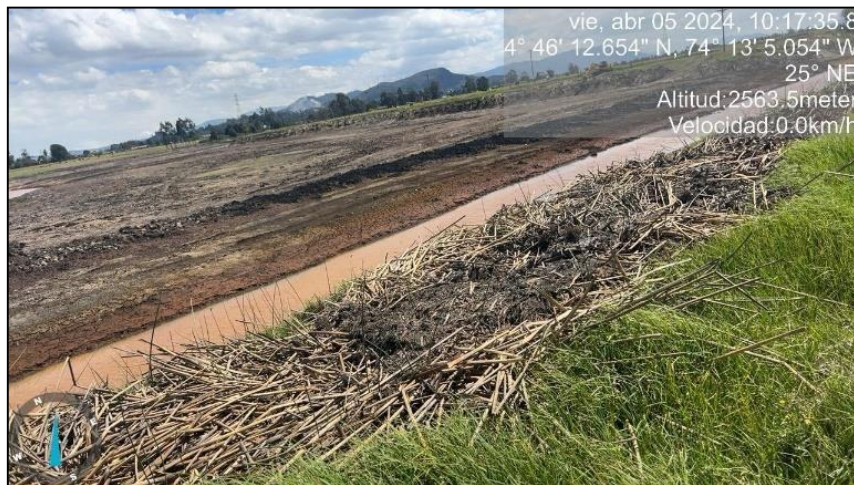
Por otro lado, en el recorrido se evidenció maquinaria tipo retroexcavadora (oruga) la cual se estaba utilizando para el retiro de material vegetal de la zona de preservación (espejo de agua) y la zona de recuperación, observándose el retiro de vegetación endémica del humedal tales como: Junco, el cual se encontraba en el área.

Ilustración 7. Material vegetal endémico retirado

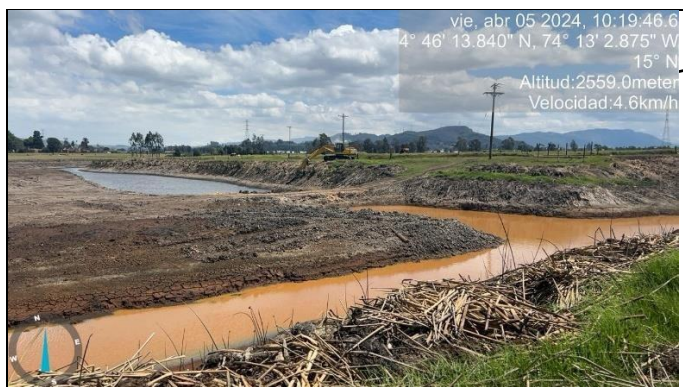
Retroexcavadora trabajando

Ilustración 8. Maquinaria en la ronda

En la visita técnica ambiental se realiza acercamiento con la administración del predio, quien realiza comunicación con el señor “Edwin Angarita”, el cual manifiesta que dicha intervención del humedal con maquinaria se realiza para la construcción de un canal de aguas lluvias, con base en lo anterior, se solicitan los permisos de concesión de aguas y ocupación de cauce, sin embargo, no fueron suministrado
