INFORME RECORRIDO DE CONTROL Y VIGILANCIA ÁREA URBANA No.11

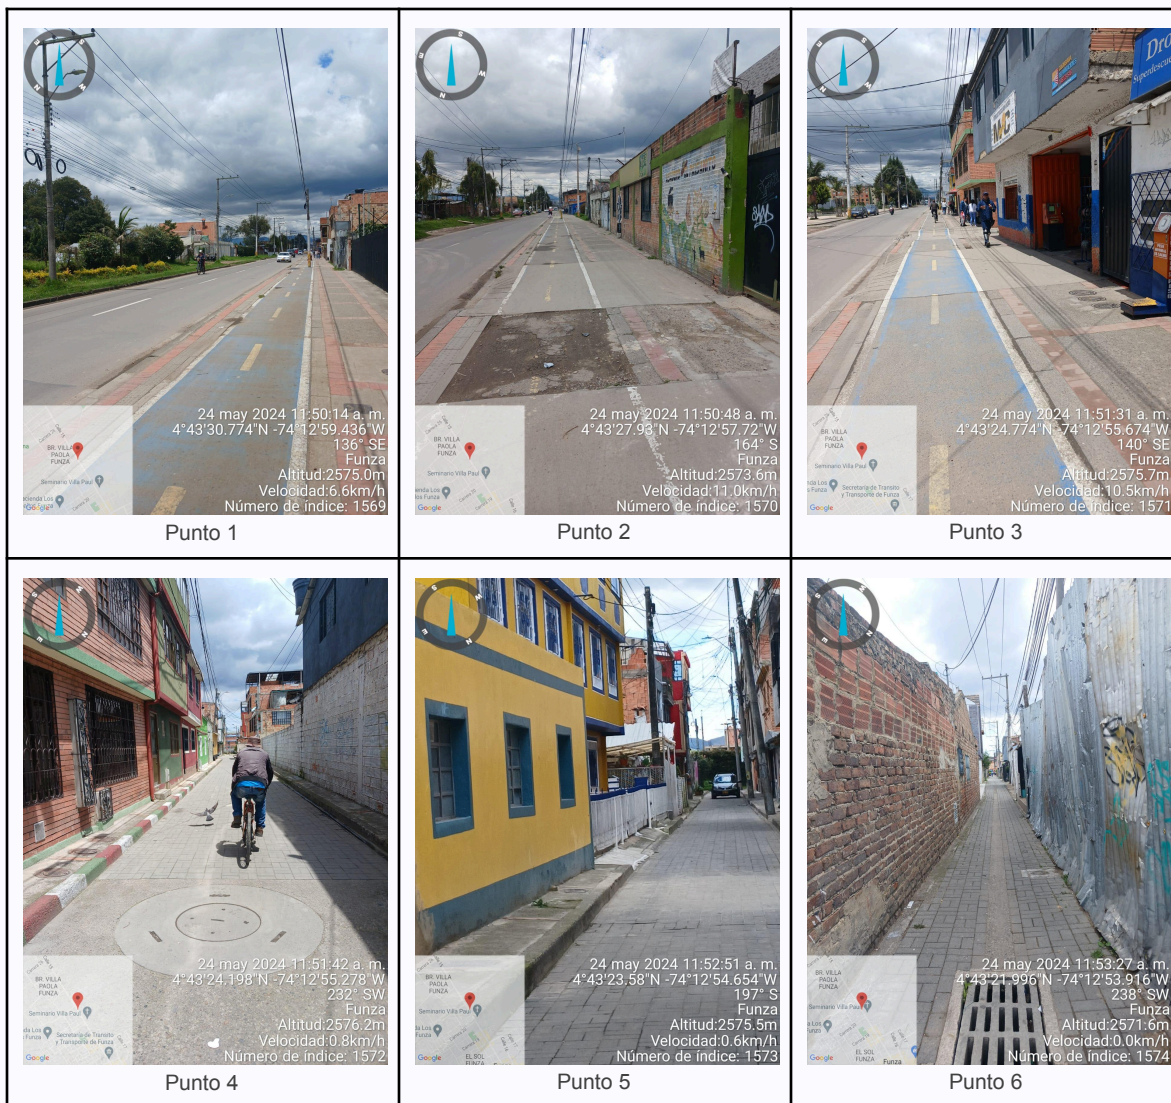
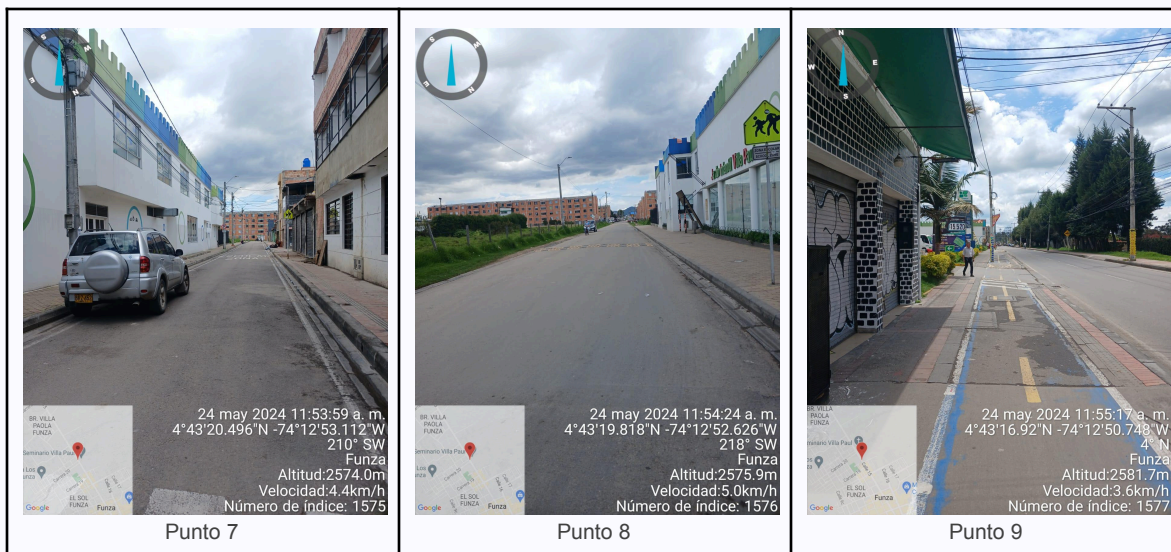
Ilustración 2. Fotos de los puntos del Recorrido de Control Y Vigilancia.

En dicho recorrido se evidenció el buen manejo de los residuos sólidos, toda vez que la comunidad saca sus residuos sólidos en los horarios establecidos por la empresa del servicio público de aseo, como se observa en las siguientes ilustraciones.
