INFORME RECORRIDO DE CONTROL Y VIGILANCIA ÁREA URBANA No.2

Se realizó recorrido de control y vigilancia en el cuadrante 3, barrio La Chaguya el día 18 de abril del 2024, desde las coordenadas 4°42'55,068" N- 74°12'54.174" 'W hasta las coordenadas 4°43'2,436" N- 74°12'53.136"W (ver ilustración 1. Ruta amarilla), con el fin de verificar las condiciones ambientales, identificar posibles afectaciones a los recursos naturales y realizar las acciones de prevención correspondientes.

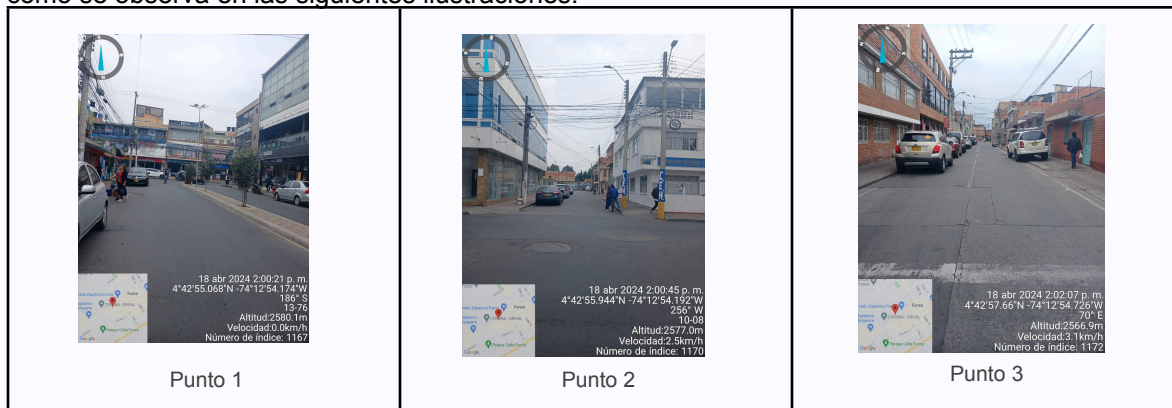
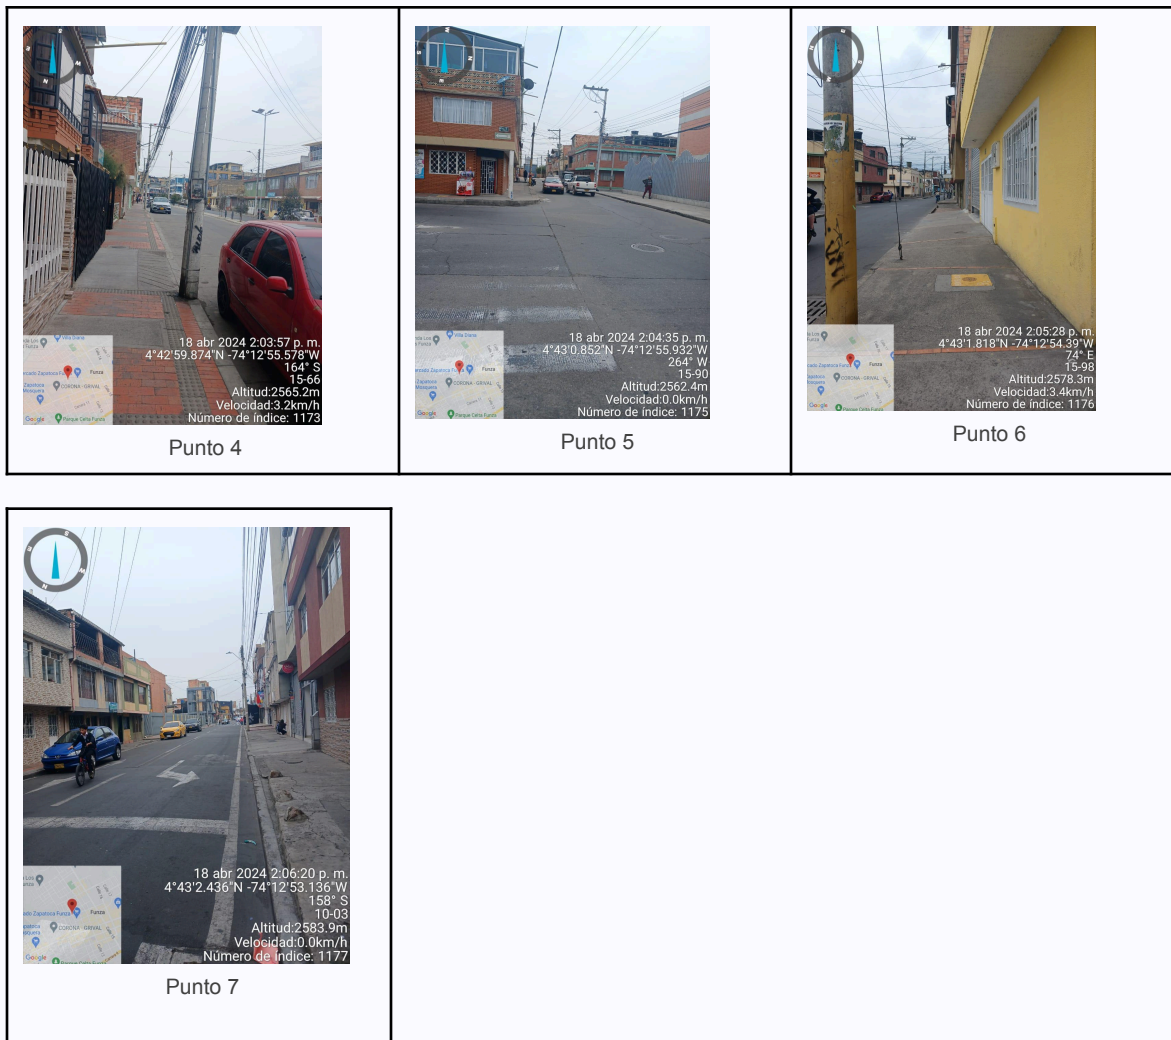
Ilustración 2. Fotos de los puntos del Recorrido de Control Y Vigilancia.

En dicho recorrido se evidenció el buen manejo de los residuos sólidos, toda vez que la comunidad saca sus residuos sólidos en los horarios establecidos por la empresa del servicio público de aseo, como se observa en las siguientes ilustraciones.
