INFORME RECORRIDO DE CONTROL Y VIGILANCIA ÁREA URBANA No.3

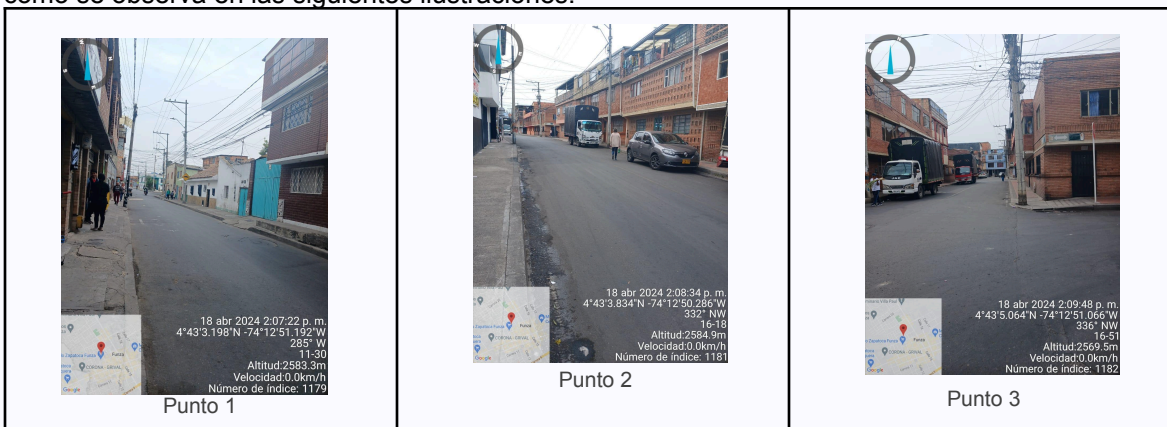
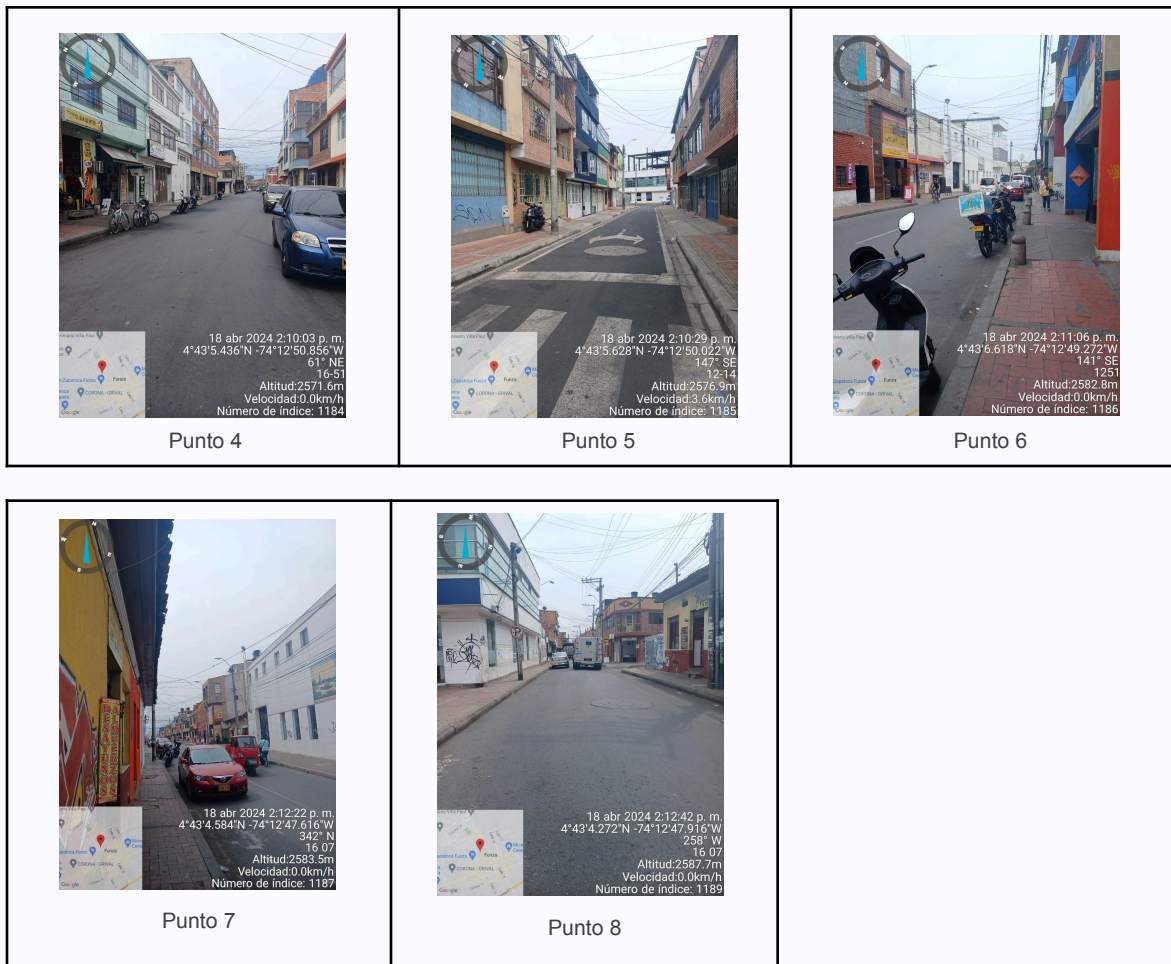
Ilustración 2. Fotos de los puntos del Recorrido de Control Y Vigilancia.

En dicho recorrido se evidenció el buen manejo de los residuos sólidos, toda vez que la comunidad saca sus residuos sólidos en los horarios establecidos por la empresa del servicio público de aseo, como se observa en las siguientes ilustraciones.
