## INFORME RECORRIDO DE CONTROL Y VIGILANCIA ÁREA URBANA No.6

Se realizó recorrido de control y vigilancia en el cuadrante 3, barrio Villa Paola el día 22 de abril del 2024, desde las coordenadas 4°43'27.174"N- 74°13'4.842" W hasta las coordenadas 4°43'31,908" N- 74°13'6.774 'W (ver ilustración 1. Ruta amarilla), con el fin de verificar las condiciones ambientales, identificar posibles afectaciones a los recursos naturales y realizar las acciones de prevención correspondientes.

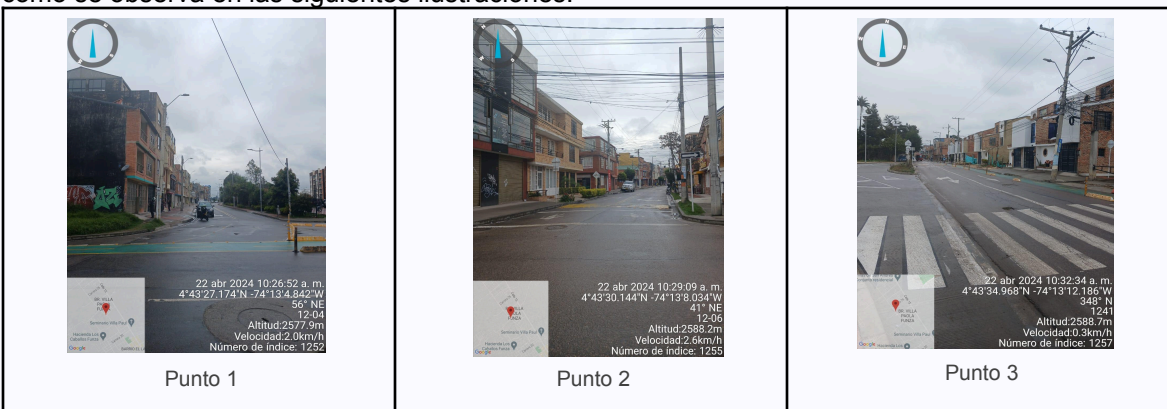
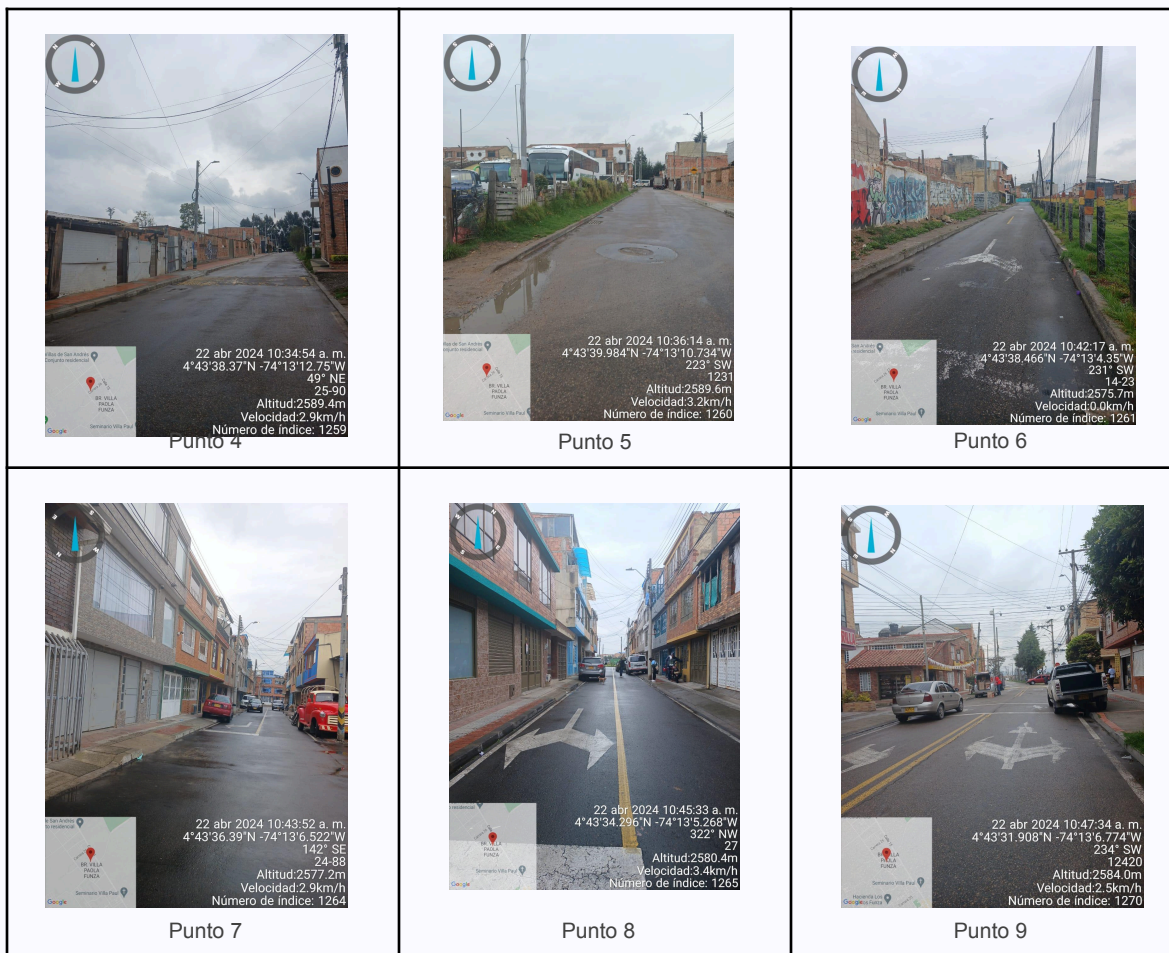
Ilustración 2. Fotos de los puntos del Recorrido de Control Y Vigilancia.

En dicho recorrido se evidenció el buen manejo de los residuos sólidos, toda vez que la comunidad saca sus residuos sólidos en los horarios establecidos por la empresa del servicio público de aseo, como se observa en las siguientes ilustraciones.
