INFORME RECORRIDO DE CONTROL Y VIGILANCIA ÁREA URBANA No.10

Se realizó recorrido de control y vigilancia en el cuadrante 1, barrio SAMARKANDA el día 29 de abril del 2024, desde las coordenadas 4°42'39,402"N- 74°12'10,764"W hasta las coordenadas 4°42'36,306"N- 74°12'7,824"W (ver ilustración 1. Ruta amarilla), con el fin de verificar las condiciones ambientales, identificar posibles afectaciones a los recursos naturales y realizar las acciones de prevención correspondientes.

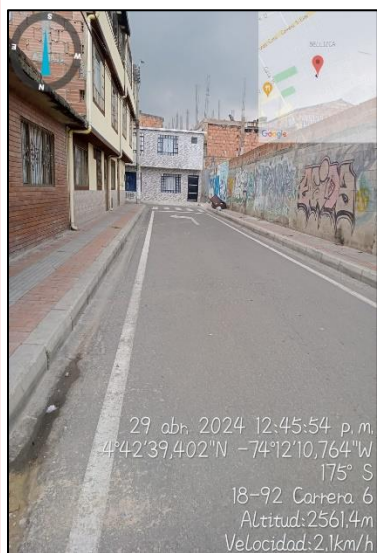
Punto 1

Durante el recorrido de control y vigilancia en los puntos 1, 3, 4, 5, 6, 7 y 8, se evidenció buen manejo de los residuos sólidos, toda vez que la comunidad saca sus residuos en los horarios establecidos por la empresa del servicio público de aseo, como se observa en las siguientes ilustraciones.
