## INFORME RECORRIDO DE CONTROL Y VIGILANCIA ÁREA URBANA No.11

Se realizó recorrido de control y vigilancia en el cuadrante 1, barrio LA FORTUNA el día 6 de mayo del 2024, desde las coordenadas 4°42'31,194"N- 74°12'22,638"W hasta las coordenadas 4°42'28,434"N- 74°12'20,58"W (ver ilustración 1. Ruta amarilla), con el fin de verificar las condiciones ambientales, identificar posibles afectaciones a los recursos naturales y realizar las acciones de prevención correspondientes.

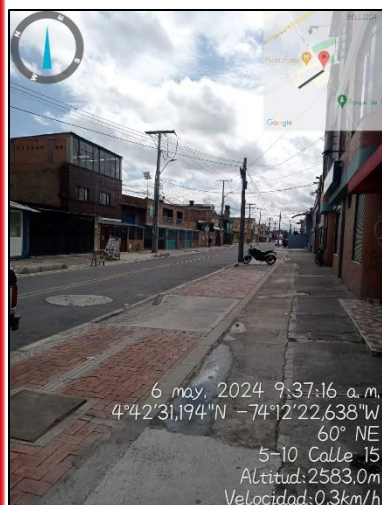
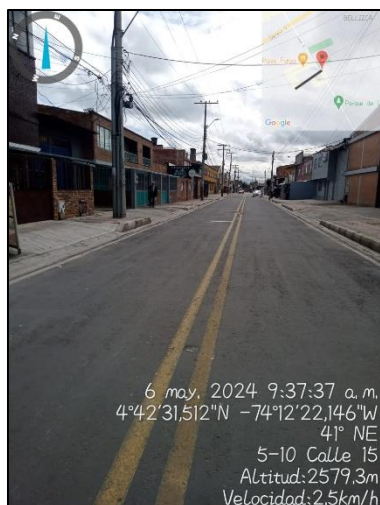
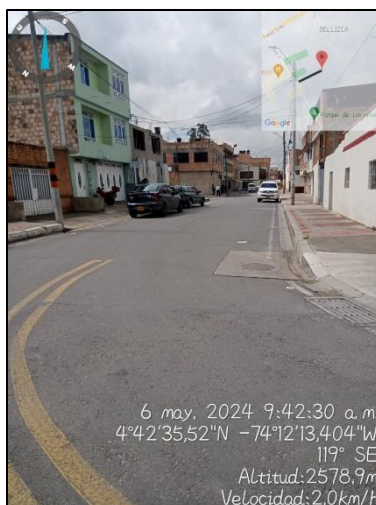
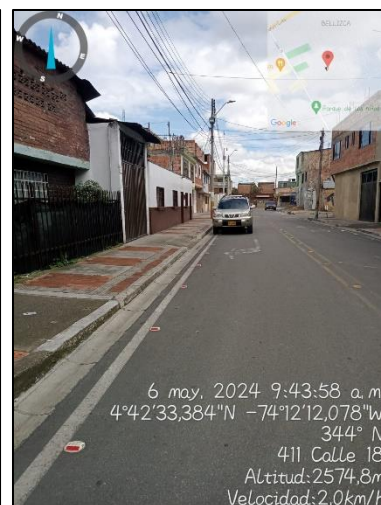
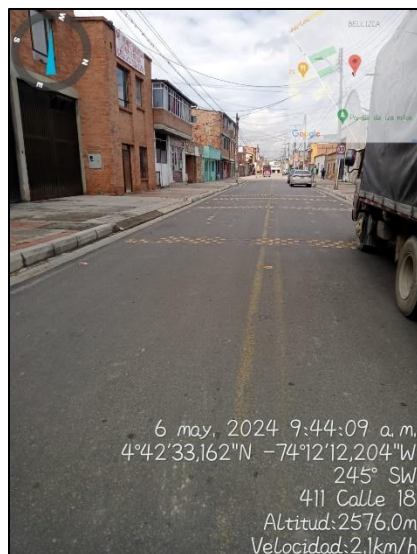
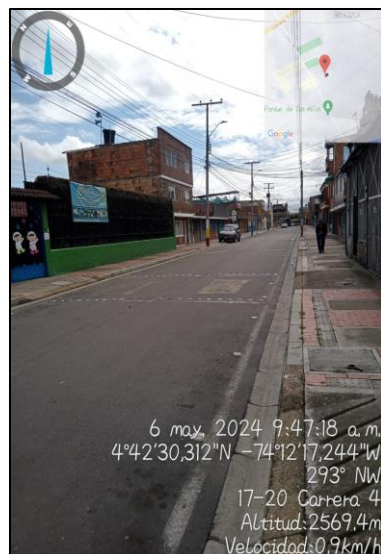
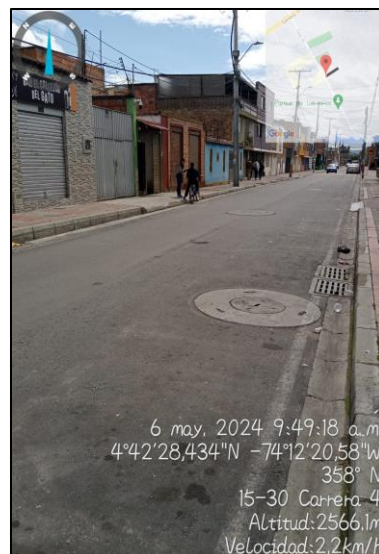
Ilustración 2. Recorrido por cuadrante

En dicho recorrido se evidenció buen manejo de los residuos sólidos, toda vez que la comunidad saca sus residuos sólidos en los horarios establecidos por la empresa del servicio público de aseo, como se observa en las siguientes ilustraciones.
