INFORME RECORRIDO DE CONTROL Y VIGILANCIA ÁREA URBANA No.12

Se realizó recorrido de control y vigilancia en el cuadrante 1, barrio RENACER el día 06 de mayo del 2024, desde las coordenadas 4°42'34,59"N- 74°12'5,748"W hasta las coordenadas 4°42'29,61"N- 74°12'2,13"W (ver ilustración 1. Ruta amarilla), con el fin de verificar las condiciones ambientales, identificar posibles afectaciones a los recursos naturales y realizar las acciones de prevención correspondientes.

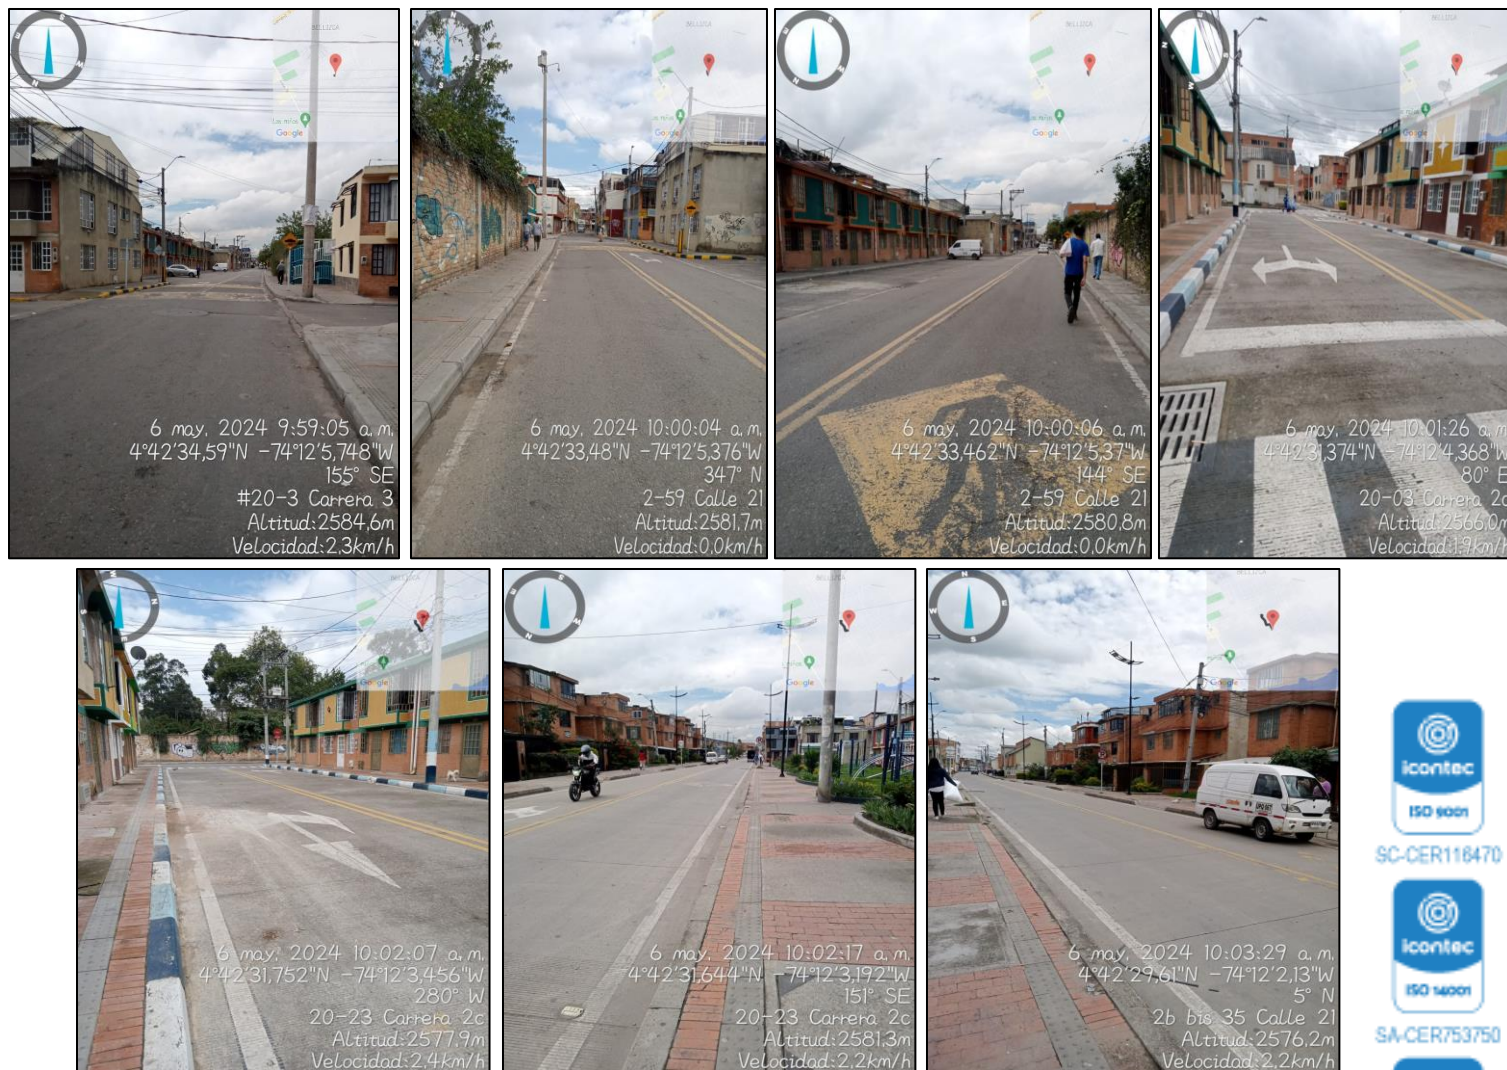
Ilustración 2. Recorrido por cuadrante

En dicho recorrido se evidenció buen manejo de los residuos sólidos, toda vez que la comunidad saca sus residuos sólidos en los horarios establecidos por la empresa del servicio público de aseo, como se observa en las siguientes ilustraciones.
