INFORME RECORRIDO DE CONTROL Y VIGILANCIA ÁREA URBANA No.13

Se realizó recorrido de control y vigilancia en el cuadrante 1, barrio SAMARKANDA el día 23 de mayo del 2024, desde las coordenadas 4°42'40,692"N- 74°12'11,466"W hasta las coordenadas 4°42'39,276"N- 74°12'14,568"W (ver ilustración 1. Ruta amarilla), con el fin de verificar las condiciones ambientales, identificar posibles afectaciones a los recursos naturales y realizar las acciones de prevención correspondientes.

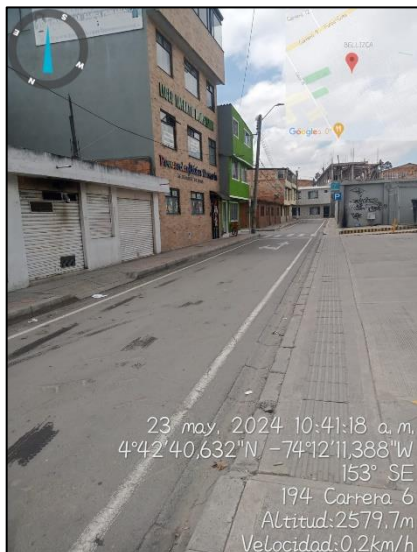
Punto 2

Por otra parte, durante el recorrido de control y vigilancia en los puntos 2, 3 y 4 no se evidencio vertimientos en el área y la comunidad saca sus residuos en los horarios establecidos por la empresa del servicio público de aseo, como se observa en las siguientes ilustraciones.
