INFORME RECORRIDO DE CONTROL Y VIGILANCIA ÁREA URBANA No.18

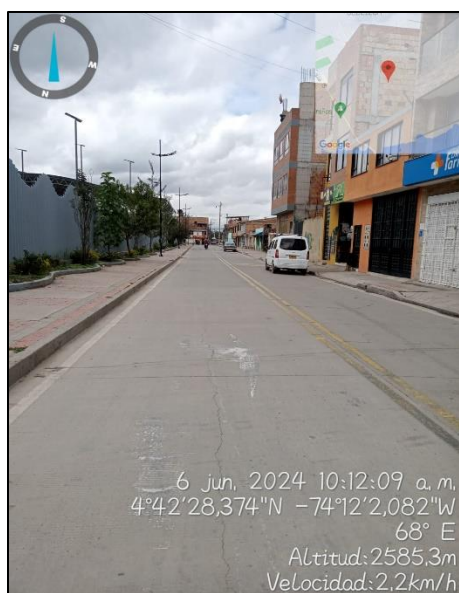
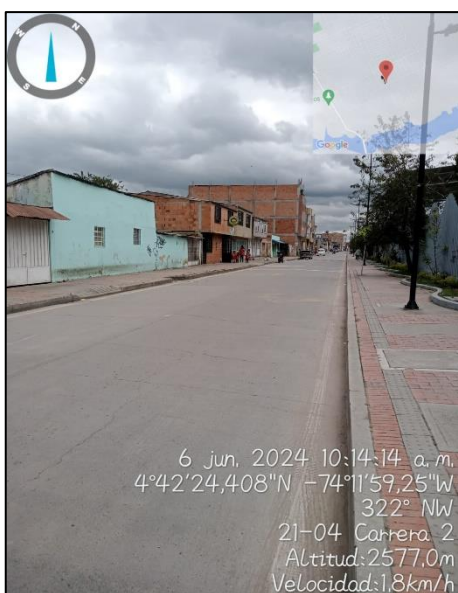
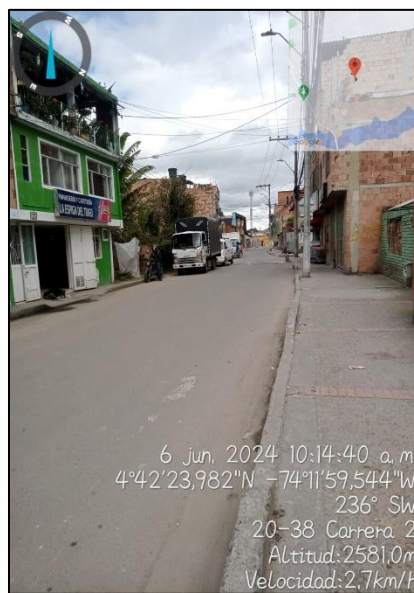
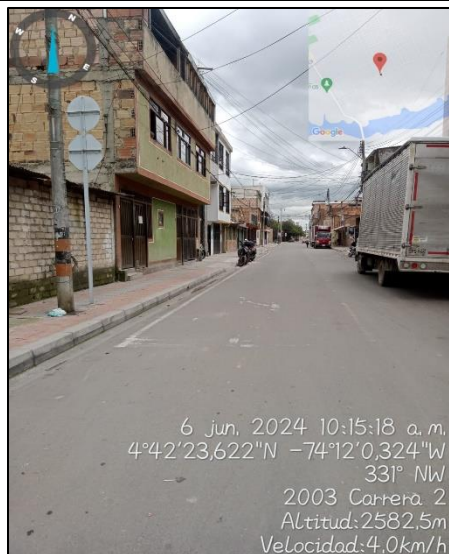
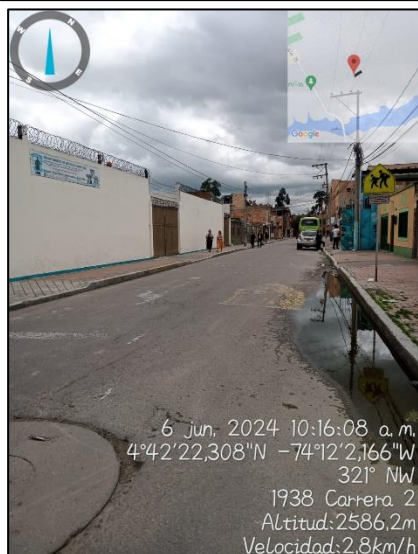
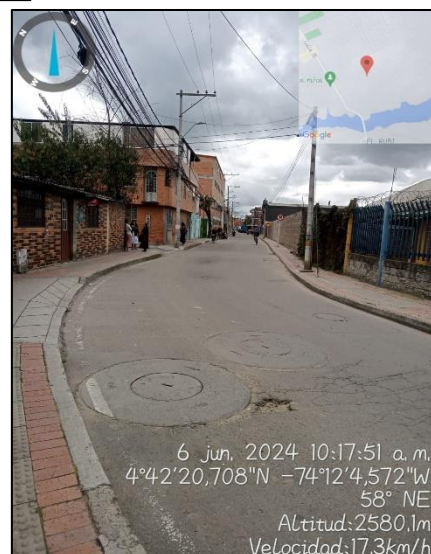
Ilustración 2. Recorrido por cuadrante

En dicho recorrido se evidenció buen manejo de los residuos sólidos, toda vez que la comunidad saca sus residuos sólidos en los horarios establecidos por la empresa del servicio público de aseo, como se observa en las siguientes ilustraciones.
