## INFORME RECORRIDO DE CONTROL Y VIGILANCIA ÁREA URBANA No.19

Se realizó recorrido de control y vigilancia en el cuadrante 1, barrio LA FORTUNA el día 24 de junio del 2024, desde las coordenadas 4°42'28,254"N- 74°12'20,802"W hasta las coordenadas 4°42'34,146"N- 74°12'16,23"W (ver ilustración 1. Ruta amarilla), con el fin de verificar las condiciones ambientales, identificar posibles afectaciones a los recursos naturales y realizar las acciones de prevención correspondientes.

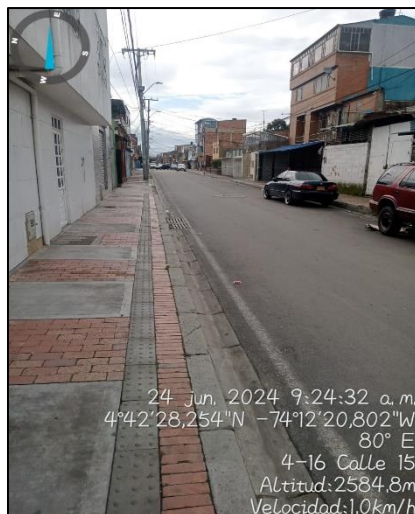
Punto 1

Durante el recorrido de control y vigilancia en los puntos 1, 2, 3 y 4 se evidenció buen manejo de los residuos sólidos, toda vez que la comunidad saca sus residuos en los horarios establecidos por la empresa del servicio público de aseo, como se observa en las siguientes ilustraciones.
