INFORME RECORRIDO DE CONTROL Y VIGILANCIA ÁREA URBANA

No.2

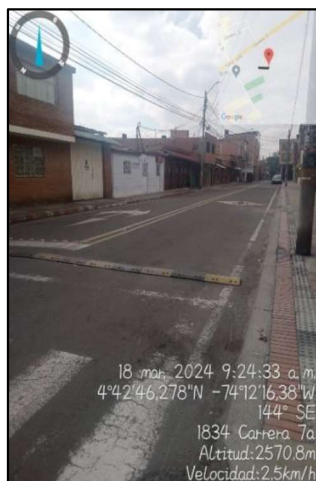
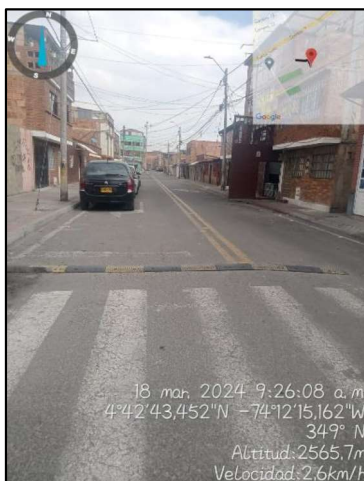
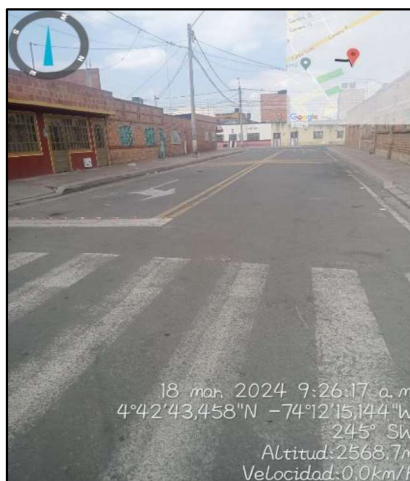
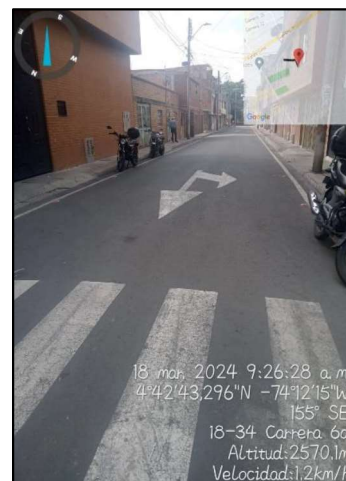
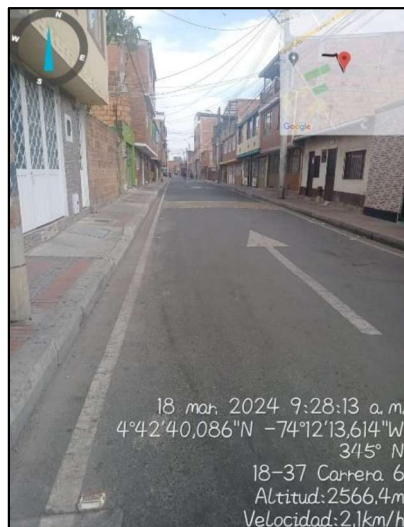
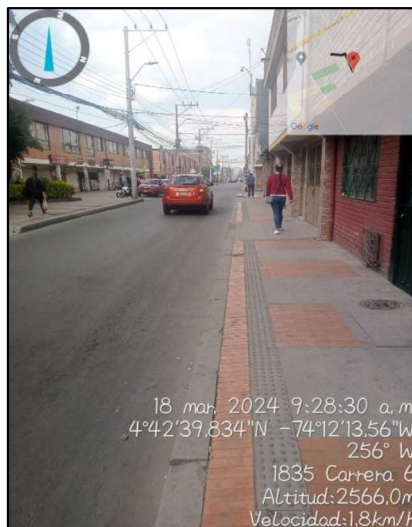
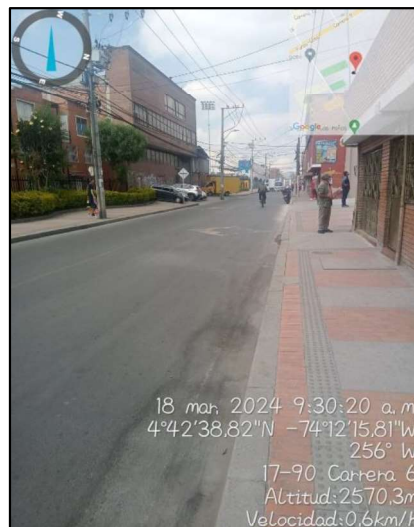
Ilustración 2. Evidencias recorrido

En dicho recorrido se evidenció buen manejo de los residuos sólidos, toda vez que la comunidad saca sus residuos sólidos en los horarios establecidos por la empresa del servicio público de aseo, como se observa en las siguientes ilustraciones.
