INFORME RECORRIDO DE CONTROL Y VIGILANCIA ÁREA URBANA No.20

Se realizó recorrido de control y vigilancia en el cuadrante 1, barrio RENACER el día 24 de junio del 2024, desde las coordenadas 4°42'34,956"N- 74°12'6,198"W hasta las coordenadas 4°42'29,418"N- 74°12'2,25"W (ver ilustración 1. Ruta amarilla), con el fin de verificar las condiciones ambientales, identificar posibles afectaciones a los recursos naturales y realizar las acciones de prevención correspondientes.

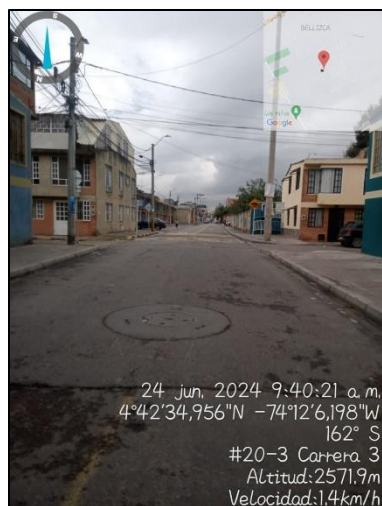
Punto 1

En dicho recorrido se evidenció buen manejo de los residuos sólidos, toda vez que la comunidad saca sus residuos sólidos en los horarios establecidos por la empresa del servicio público de aseo, como se observa en las siguientes ilustraciones.
