INFORME RECORRIDO DE CONTROL Y VIGILANCIA ÁREA URBANA No.21

Se realizó recorrido de control y vigilancia en el cuadrante 1, barrio SAMARKANDA el día 25 de junio del 2024, desde las coordenadas 4°42'26,388"N- 74°12'18,444"W hasta las coordenadas 4°42'35,202"N- 74°12'10,764"W (ver ilustración 1. Ruta amarilla), con el fin de verificar las condiciones ambientales, identificar posibles afectaciones a los recursos naturales y realizar las acciones de prevención correspondientes.

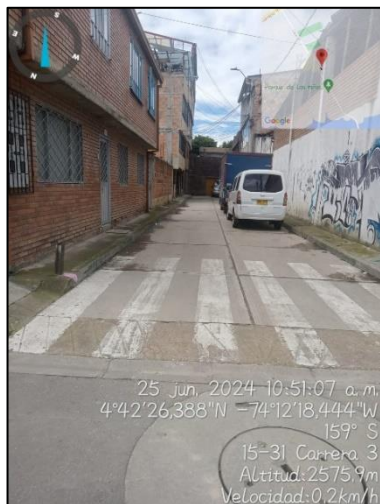
Punto 1

En dicho recorrido se evidenció buen manejo de los residuos sólidos, toda vez que la comunidad saca sus residuos sólidos en los horarios establecidos por la empresa del servicio público de aseo, como se observa en las siguientes ilustraciones.
