## RECORRIDO DE CONTROL Y VIGILANCIA VEREDA EL COCLÍ No. 2

Se realizó recorrido de control y vigilancia de los componentes ambientales en áreas rurales del municipio de Funza, vereda El Cocli, el día 16 de abril de 2024, desde las coordenadas 4°44'59.87"N - 74°13'32.94"W hasta las coordenadas 4°47'2.63"N - 74°13'13.93"W (ver ilustración 1. Ruta amarilla), con el fin de verificar las condiciones ambientales, identificar posibles afectaciones a los recursos naturales y realizar las acciones de prevención correspondientes.

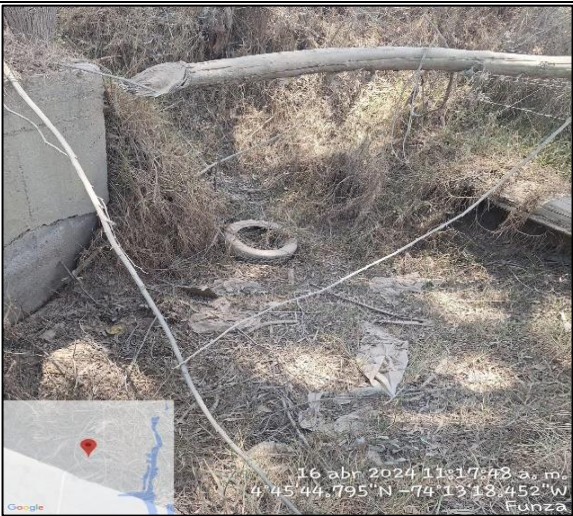
2- 4°45'44.80"N 74°13'18.45"W	Inadecuada disposición de residuos especiales: <ul style="list-style-type: none"><li>• Llantas</li></ul>

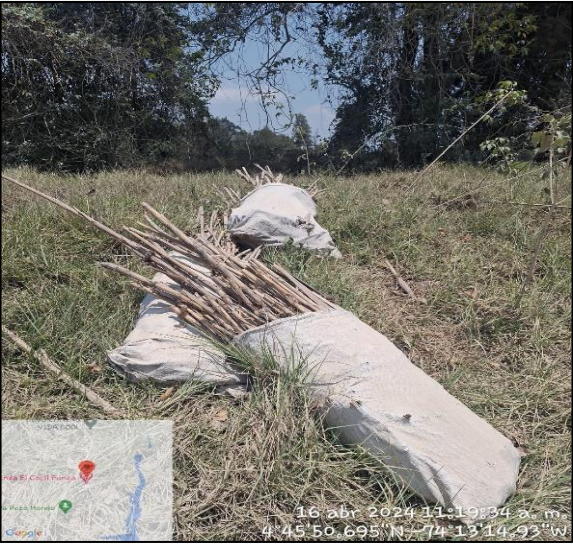
3- 4°45'50.69"N 74°13'14.93"W	Inadecuada disposición de residuos de poda de árboles.

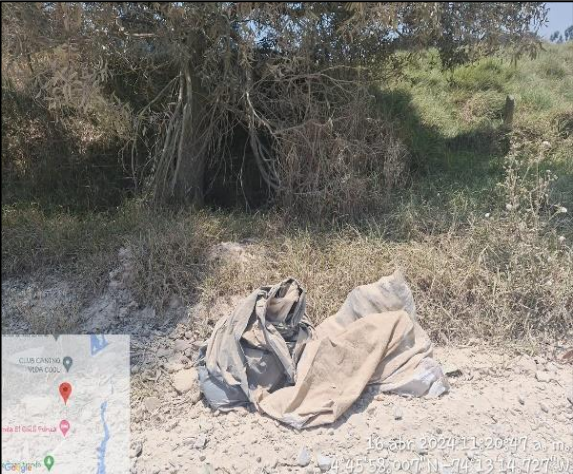
4- 4°45'58.01"N 74°13'14.73"W	Inadecuada disposición de residuos inorgánicos: <ul style="list-style-type: none"><li>• Plásticos</li></ul>

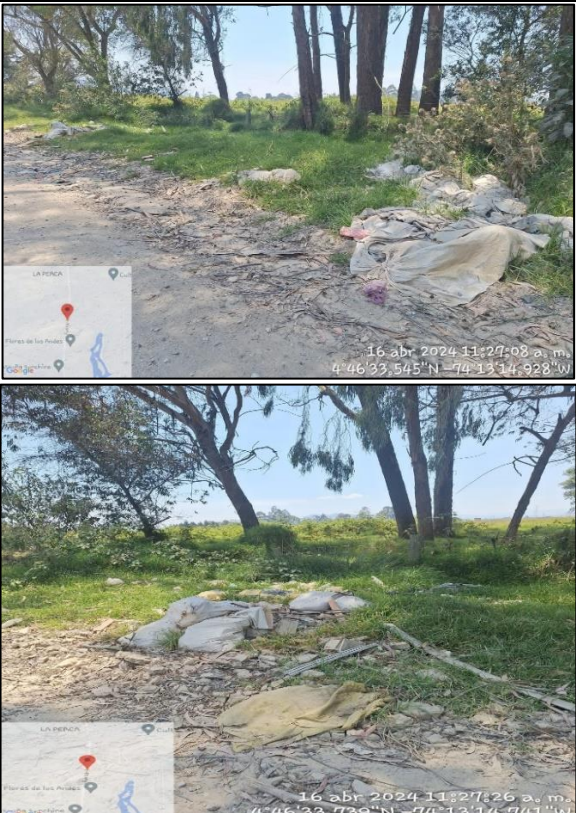
<p>8- 4°46'33.74"N 74°13'14.74"W</p>	<p>Se evidencia inadecuada disposición y acumulación de residuos como:</p> <ul style="list-style-type: none"><li>• Residuos de demolición y construcción (RCDS) en lonas.</li></ul>
