## RECORRIDO DE CONTROL Y VIGILANCIA VEREDA EL COCLÍ No. 4

Se realizó recorrido de control y vigilancia de los componentes ambientales en áreas rurales del municipio de Funza, vereda El Coclí, el día 18 de abril de 2024, desde las Coordenadas 4°44'34.55"N - 74°13'38.73"W hasta las coordenadas 4°45'5.77"N - 74°14'19.70"W (ver ilustración 1. Ruta amarilla), con el fin de verificar las condiciones ambientales, identificar posibles afectaciones a los recursos naturales y realizar las acciones de prevención correspondientes.

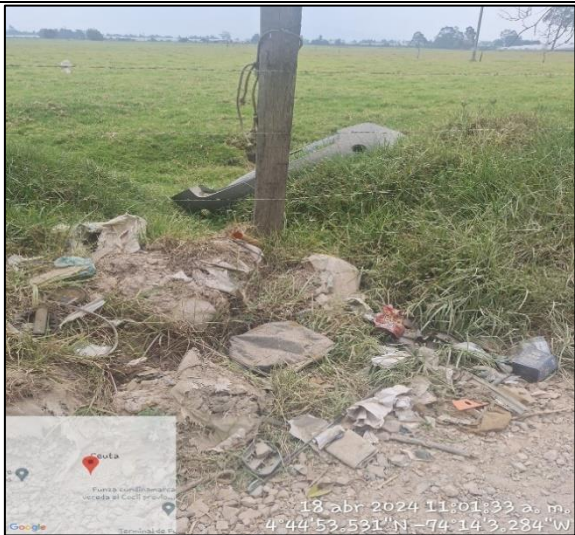
8. 4°44'53.53"N 74°14'3.28"W	Inadecuada disposición y acumulación de residuos especiales, como partes de automóviles y residuos de demolición y construcción (RCDS) en lonas.

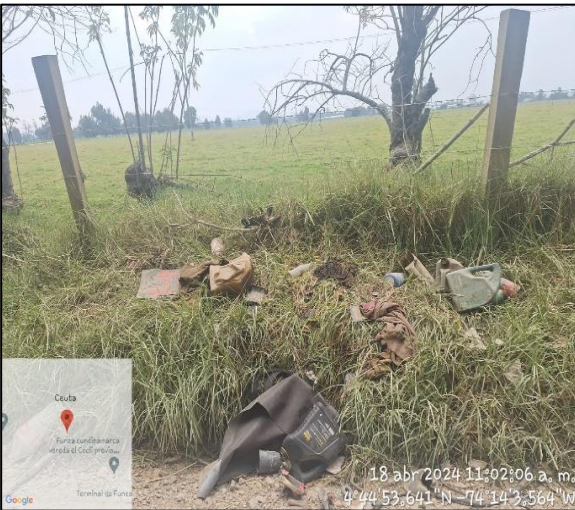
9. 4°44'53.64"N 74°14'3.56"W	Inadecuada disposición y acumulación de residuos peligrosos, como restos de trapos y frascos con aceites para automóviles.
