RECORRIDO DE CONTROL Y VIGILANCIA VEREDA EL CACIQUE No. 5

Se realizó recorrido de control y vigilancia de los componentes ambientales en áreas rurales del municipio de Funza, vereda El Cacique, el día 25 de abril de 2024, desde las Coordenadas 4°43'28.35"N - 74°11'37.61"W hasta las coordenadas 4°44'33.09"N - 74°12'6.15"W (ver ilustración 1. Ruta amarilla), con el fin de verificar las condiciones ambientales, identificar posibles afectaciones a los recursos naturales y realizar las acciones de prevención correspondientes.

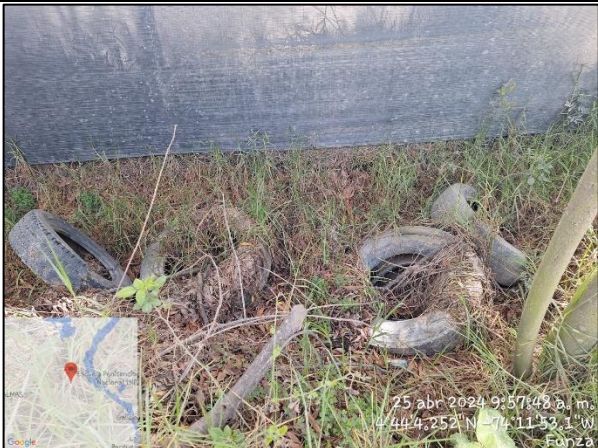
7- 4°44'4.25"N 74°11'53.10" W	Inadecuada disposición y acumulación de residuos especiales como llantas.
