INFORME RECORRIDO DE CONTROL Y VIGILANCIA ÁREA URBANA No.13

Se realizó recorrido de control y vigilancia en el cuadrante 2, barrio SEREZUELITA el día 16 de mayo del 2024, desde las coordenadas 4°42'40.737"N-74°12'38.436"W hasta las coordenadas 4°42'30.891"N- 74°12'33.876"W (ver ilustración 1. Ruta amarilla), con el fin de verificar las condiciones ambientales, identificar posibles afectaciones a los recursos naturales y realizar las acciones de prevención correspondientes.

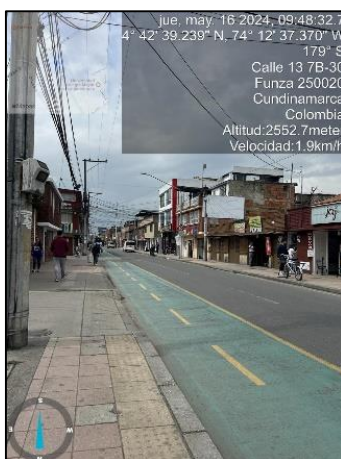
Punto 2

Durante el recorrido de control y vigilancia en los puntos 2, 3 y 4, se evidenció buen manejo de los residuos sólidos, toda vez que la comunidad saca sus residuos en los horarios establecidos por la empresa del servicio público de aseo, como se observa en las siguientes ilustraciones:
