## INFORME RECORRIDO DE CONTROL Y VIGILANCIA ÁREA URBANA

### No.20

Se realizó recorrido de control y vigilancia en el cuadrante 2, barrio Serrezuelita el día 27 de junio del 2024, desde las coordenadas 4°42'24.408" N - 74°12'30.392" W hasta las coordenadas 4°42'34.640" N - 74°12'35.344" W (ver ilustración 1. Ruta amarilla), con el fin de verificar las condiciones ambientales, identificar posibles afectaciones a los recursos naturales y realizar las acciones de prevención correspondientes.

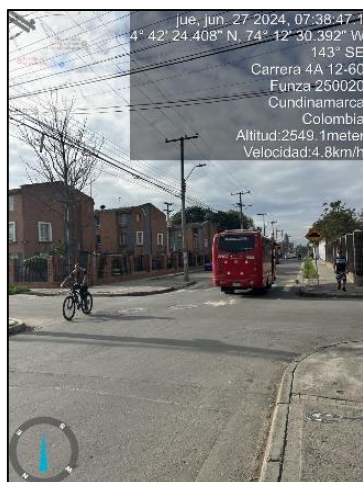
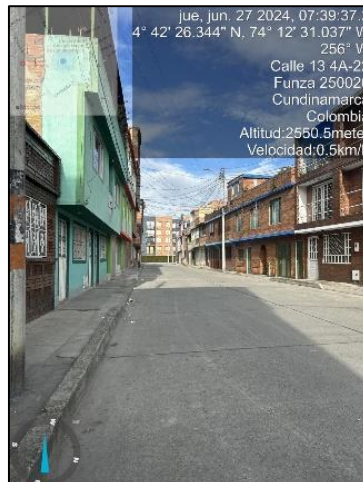
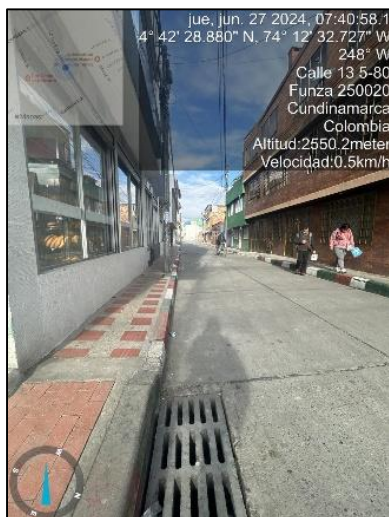
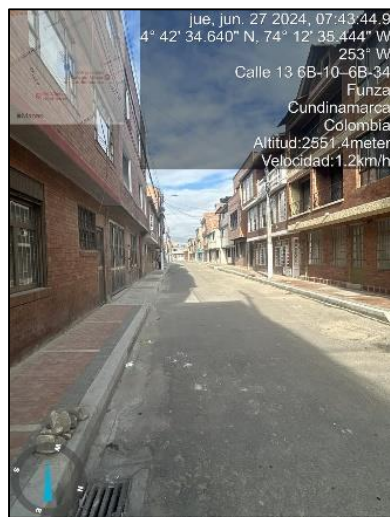
Ilustración 2. Evidencias recorrido

En dicho recorrido se evidenció buen manejo de los residuos sólidos, toda vez que la comunidad saca sus residuos sólidos en los horarios establecidos por la empresa del servicio público de aseo, como se observa en las siguientes ilustraciones.
