INFORME RECORRIDO DE CONTROL Y VIGILANCIA ÁREA URBANA No.7

Se realizó recorrido de control y vigilancia en el cuadrante 2, barrio NUEVA GERONA el día 23 de abril del 2024, desde las coordenadas 4°42'35.790" N - 74°12'35.748" W hasta las coordenadas 4°42'42.248" N - 74°12'30.250" W (ver ilustración 1. Ruta amarilla), con el fin de verificar las condiciones ambientales, identificar posibles afectaciones a los recursos naturales y realizar las acciones de prevención correspondientes.

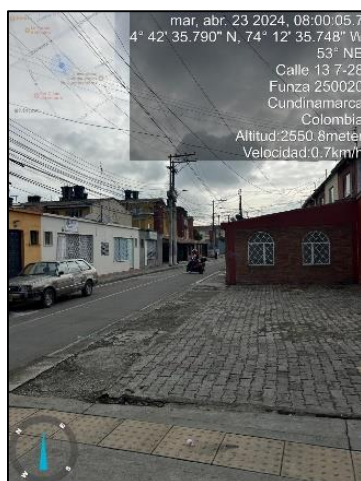
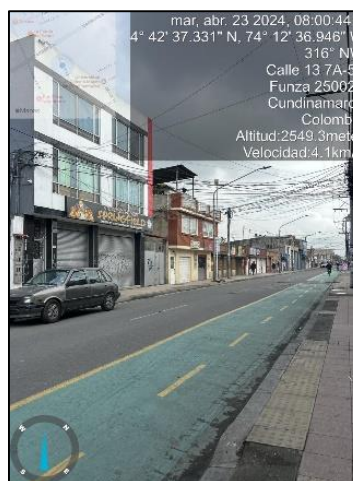
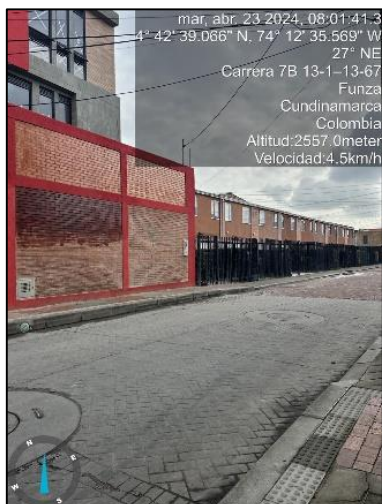
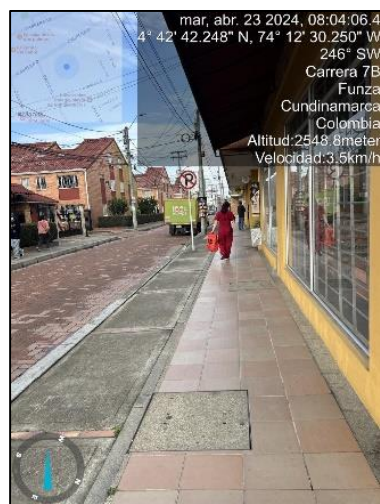
Ilustración 2. Evidencias recorrido

En dicho recorrido se evidenció buen manejo de los residuos sólidos, toda vez que la comunidad saca sus residuos sólidos en los horarios establecidos por la empresa del servicio público de aseo, como se observa en las siguientes ilustraciones.
