INFORME RECORRIDO DE CONTROL Y VIGILANCIA ÁREA URBANA No.8

Se realizó recorrido de control y vigilancia en el cuadrante 2, barrio POPULAR el día 24 de abril del 2024, desde las coordenadas 4°42'28,985"N- 74°12'46,456"W hasta las coordenadas 4°42'27,955"N- 74°12'52,664"W (ver ilustración 1. Ruta amarilla), con el fin de verificar las condiciones ambientales, identificar posibles afectaciones a los recursos naturales y realizar las acciones de prevención correspondientes.

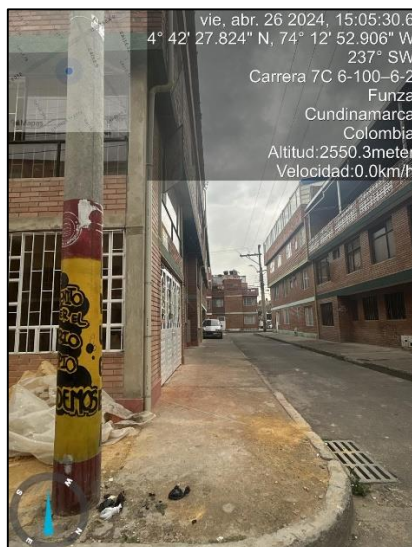
Ilustración 2. Seguimiento limpieza

Finalmente, el encargado (contratista de obra) se comprometió firmando el acta de visita ambiental No. 052 a recoger dichos residuos, por tal motivo se realiza seguimiento para verificar la limpieza del área el día 26 de abril de 2024 constatando su recolección como se puede observar en la ilustración 2.

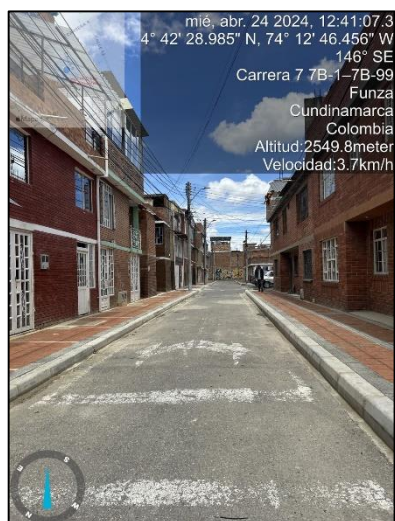
Punto 1

Durante el recorrido de control y vigilancia en los puntos 1, 2 y 3, se evidenció buen manejo de los residuos sólidos, toda vez que la comunidad saca sus residuos en los horarios establecidos por la empresa del servicio público de aseo, como se observa en las siguientes ilustraciones.
