INFORME TÉCNICO VISITA QUEJA INADECUADO ALMACENAMIENTO Y DISPOSICION DE RESIDUOS SÓLIDOS EN EL PROYECTO ASOCIACIÓN DE VIVIENDA CONDADO EL DUQUE.

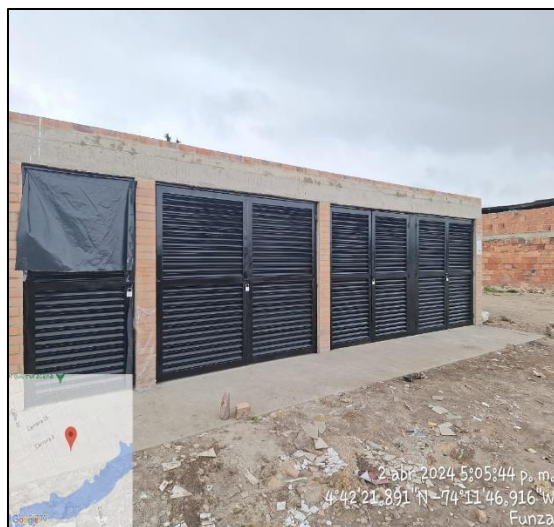
Ilustración 3. Cuarto de almacenamiento de residuos

Durante la inspección, se identificó la construcción de un cuarto de almacenamiento de residuos sólidos (ver ilustración 3), que si bien cuenta con áreas de ventilación no tiene medidas de protección que impidan el ingreso de plagas y roedores; igualmente, no se

- Terminar las adecuaciones del cuarto de almacenamiento de residuos que permita dar cumplimiento a lo establecido en el artículo 20 del Decreto 2981 de 2013 "Por el cual se reglamenta la prestación del servicio público de aseo".
- Realizar el correcto almacenamiento y disposición final de los residuos de icopor.
- Realizar la recolección y almacenamiento adecuados de los residuos de demolición y construcción con un gestor autorizado o la Empresa de Acueducto, Alcantarillado y Aseo de Funza – EMAAF SAS ESP.

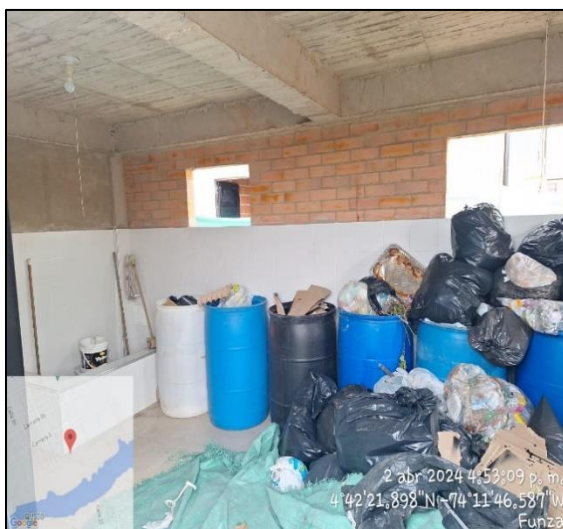
Ilustración 4. Inadecuada separación de residuos

observa una adecuada separación y almacenamiento de los residuos sólidos al interior del cuarto de almacenamiento (ver ilustración 4).

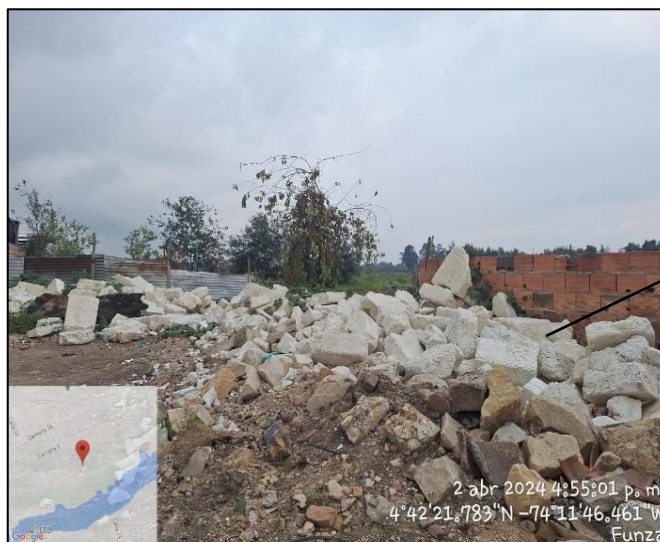
Ilustración 5. Icopor expuesto

Por otra parte, en las coordenadas 4°42'21.783" N y 74°11'46.461" W se identifica la presencia residuos de icopor dispuestos de manera inadecuada, sin un área destinada para su almacenamiento y posterior recolección (ver ilustración 5).

Residuos de
Icopor

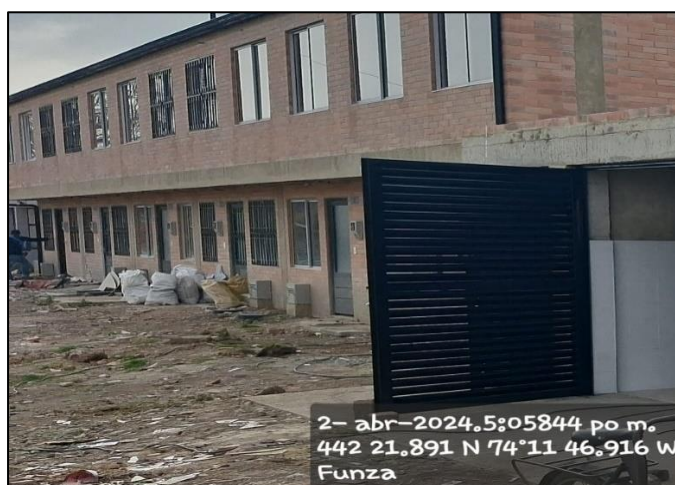
Ilustración 6. Residuos de demolición y construcción (RCDs)

Finalmente, en las coordenadas 4°42'21.891" N y 74°11'46.916" W se evidencia presencia de residuos de demolición y construcción – RCD (ver ilustración 6), que de acuerdo a lo manifestado por la persona que atendió la visita corresponde a los residuos generados en las adecuaciones realizadas por los propietarios a sus viviendas.
