INFORME TÉCNICO VISITA QUEJA INADECUADO ALMACENAMIENTO Y DISPOSICION DE RESIDUOS SÓLIDOS EN EL PROYECTO ASOCIACIÓN DE VIVIENDA CONDADO EL DUQUE.

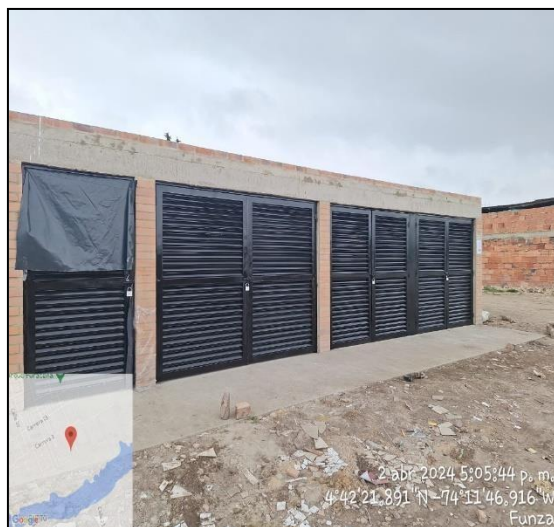
Durante la inspección, se identificó la construcción de un cuarto de almacenamiento de residuos sólidos (ver ilustración 3), que si bien cuenta con áreas de ventilación no tiene medidas de protección que impidan el ingreso de plagas y roedores; igualmente, no se

Ilustración 3. Cuarto de almacenamiento de residuos

- Terminar las adecuaciones del cuarto de almacenamiento de residuos que permita dar cumplimiento a lo establecido en el artículo 20 del Decreto 2981 de 2013 “Por el cual se reglamenta la prestación del servicio público de aseo”.
- Realizar el correcto almacenamiento y disposición final de los residuos de icopor.
- Realizar la recolección y almacenamiento adecuados de los residuos de demolición y construcción con un gestor autorizado o la Empresa de Acueducto, Alcantarillado y Aseo de Funza – EMAAF SAS ESP.

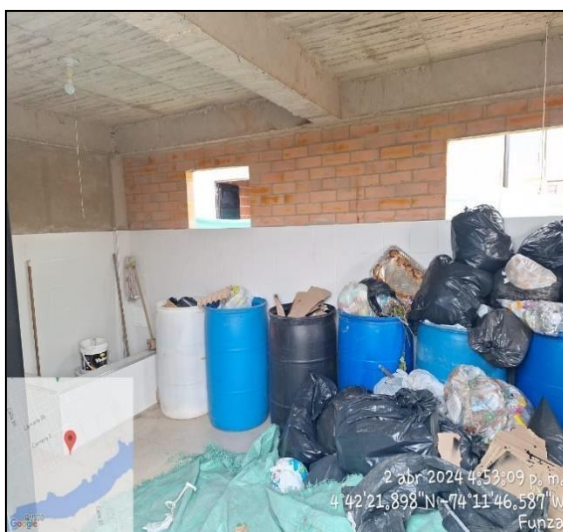
observa una adecuada separación y almacenamiento de los residuos sólidos al interior del cuarto de almacenamiento (ver ilustración 4).

Ilustración 4. Inadecuada separación de residuos

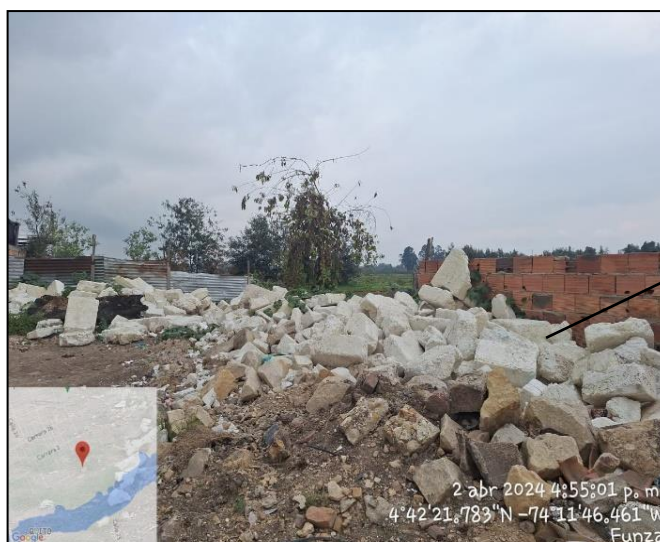
Por otra parte, en las coordenadas 4°42'21.783" N y 74°11'46.461" W se identifica la presencia residuos de icopor dispuestos de manera inadecuada, sin un área destinada para su almacenamiento y posterior recolección (ver ilustración 5).

Residuos de
Icopor

Ilustración 5. Icopor expuesto

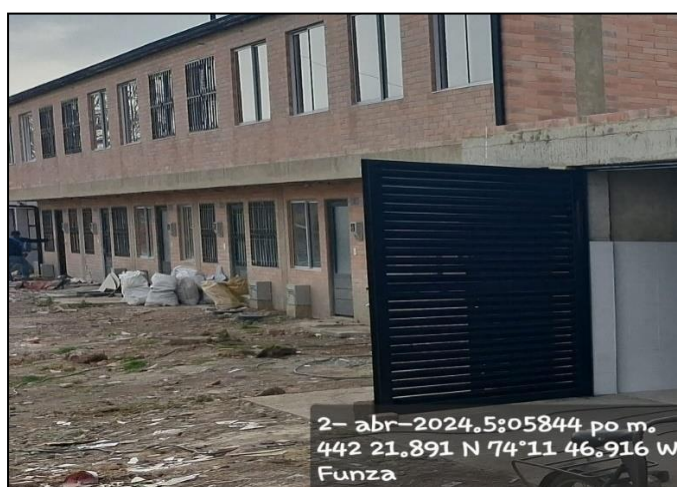
Finalmente, en las coordenadas 4°42'21.891" N y 74°11'46.916" W se evidencia presencia de residuos de demolición y construcción – RCD (ver ilustración 6), que de acuerdo a lo manifestado por la persona que atendió la visita corresponde a los residuos generados en las adecuaciones realizadas por los propietarios a sus viviendas.

Ilustración 6. Residuos de demolición y construcción (RCDs)

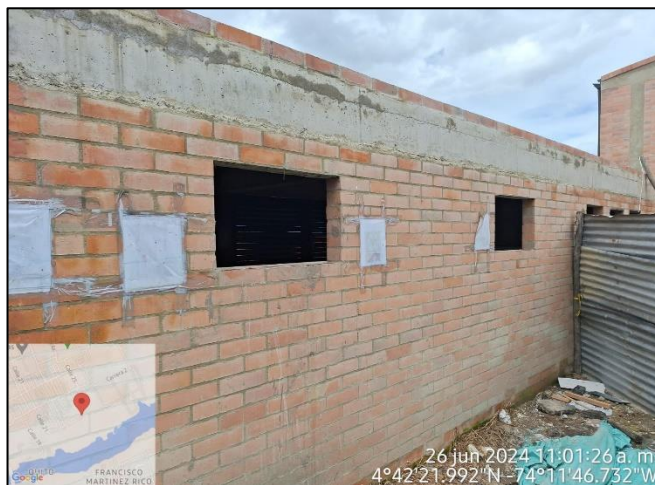
- No se evidenció las adecuaciones al cuarto de almacenamiento de residuos sólidos, en las áreas de ventilación, en donde no se observó medidas de protección que impidan el ingreso de plagas y roedores (ver ilustración 7).

Ilustración 7. Área de ventilación sin medida de protección.

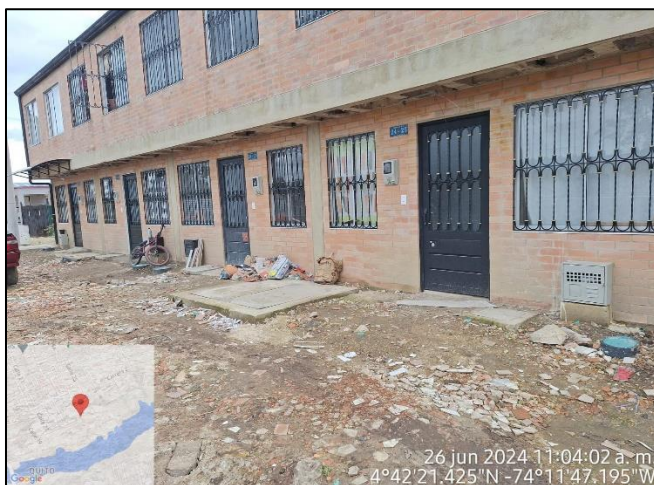
- No se evidencia una correcta disposición de los residuos de construcción y demolición (RCDS), ya que estos se encuentran dispuestos en frente de las viviendas y dispersos en el suelo (ver ilustración 8 y 9).

Ilustración 8. Residuos de construcción y demolición (RCDS) en frente de las viviendas.

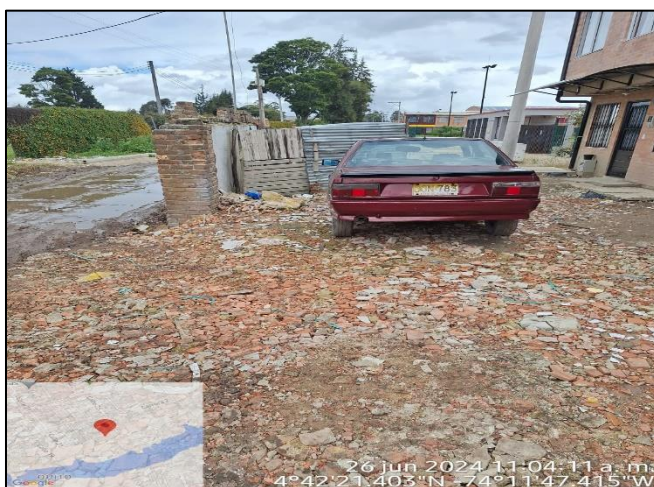
Ilustración 9. Residuos de construcción y demolición (RCDS) dispersos.

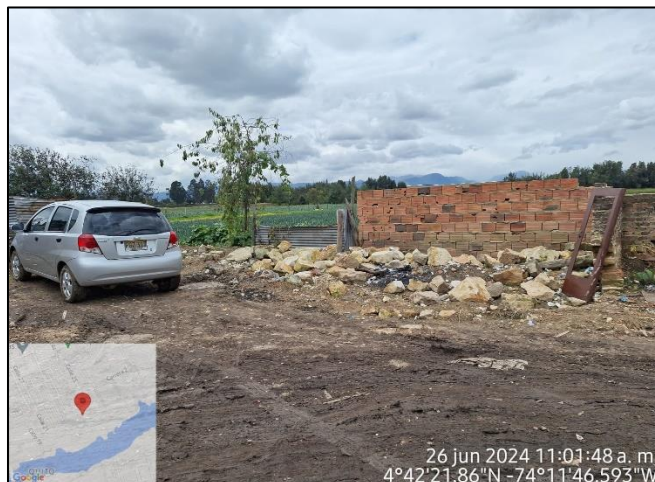
- Finalmente se evidencio la disposicion final de los residuos de icopor, ya que no se encontró rastro de los mismos. (ver ilustración 10).

Ilustración 10. Disposición de residuos de icopor.
