**Informe Técnico DRSO No. 0127 de 11 MAR. 2024**

**Respuesta Radicado CAR No. 20241001937, “acompañamiento visita de control y vigilancia a la empresa Arintia Group SAS”**

Se realizó visita técnica el día 20 de febrero de 2024, en atención al Radicado CAR No. 20241001937 del 09 de enero de 2024, allegado por la Secretaría de Ambiente y Bienestar Animal de la Alcaldía Municipal de Funza.

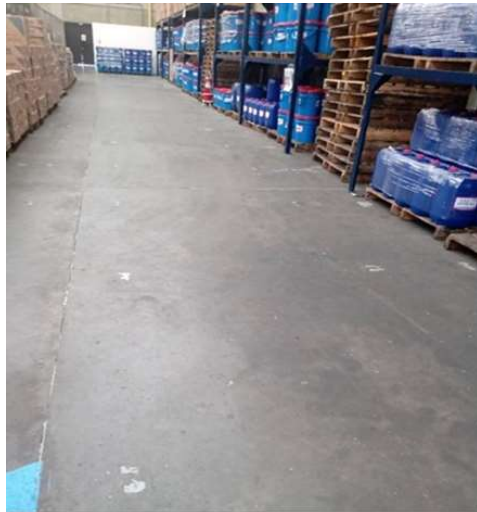
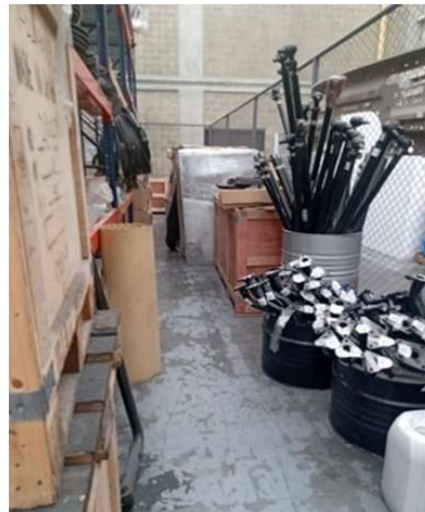
Una vez al interior de la bodega 37, se informa que este espacio se destinó únicamente para almacenamiento, por lo cual se dividió la bodega en dos secciones: una para los lubricantes y otra para los repuestos (fotografía 2 y 3).

Fotografía 2. Bodega 37, sección almacenamiento lubricantes. Fotografía 3. Bodega 37, sección almacenamiento repuestos. Empresa ARINTIA GROUP SAS, municipio de Funza.

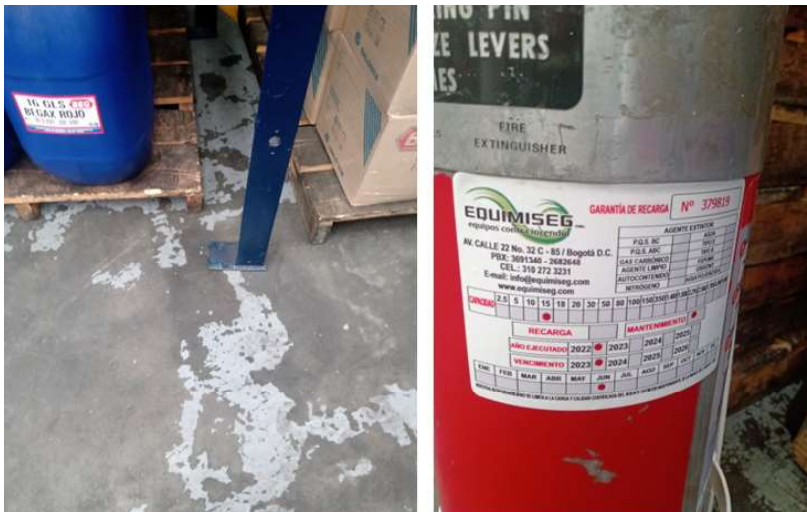
Durante el recorrido se pudo observar que la bodega no cuenta con bordillo perimetral, la impermeabilización de los pisos se encuentra en mal estado y algunos de los extintores se encuentran vencidos (fotografías 4 y 5), adicionalmente no cuenta con dique de contención en la salida posterior de la bodega, solamente se tiene lomo de contención de 3cm aproximadamente. En cuanto a, el kit de control de derrames, se presentó una pala, material oleofílico, bolsas rojas y elementos de protección personal.

Fotografía 4. Bodega 37, Estado pisos. Fotografía 5. Bodega 37, extintor vencido. Empresa ARINTIA GROUP SAS, municipio de Funza. Fuente: Propia.

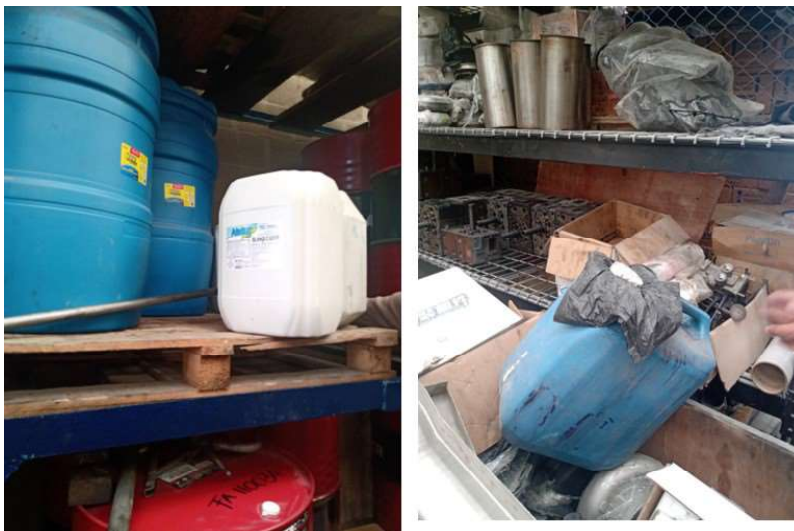
Con respecto a la señalización de las áreas se tienen instalados avisos informativos, se cuenta con las fichas de seguridad de las sustancias químicas almacenadas (lubricantes), sin embargo, se evidencia productos de aseo, bidones y canecas plásticas con residuos de productos en los estantes de almacenamiento (fotografías 6 y 7).

Fotografía 6. Bodega 37, producto de aseo. Fotografía 7. Bodega 37, bidón sin etiqueta. Empresa ARINTIA GROUP SAS del municipio de Funza. Fuente: Propia.

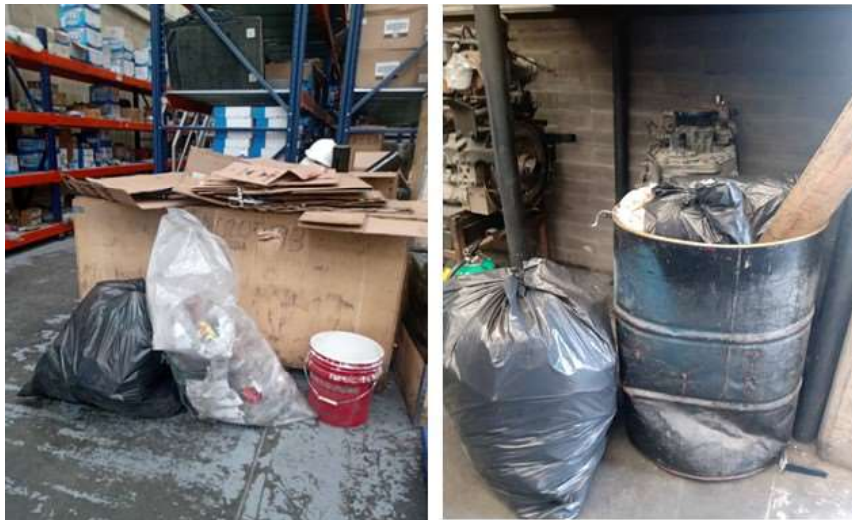
Continuando con el recorrido se encontró que el punto ecológico, no cuenta con señalización y los residuos no presentaban ningún tipo de etiquetado (fotografía 8 y 9).

Fotografías 8 y 9. Punto ecológico y disposición de residuos empresa ARINTIA GROUP SAS, municipio de Funza. Fuente: Propia.

6.3. De igual forma se debe acondicionar el punto ecológico, realizando la debida separación de los residuos y etiquetado, en cumplimiento de la Resolución 2184 del 2019, la cual establece el código de colores para la adecuada clasificación de los residuos.

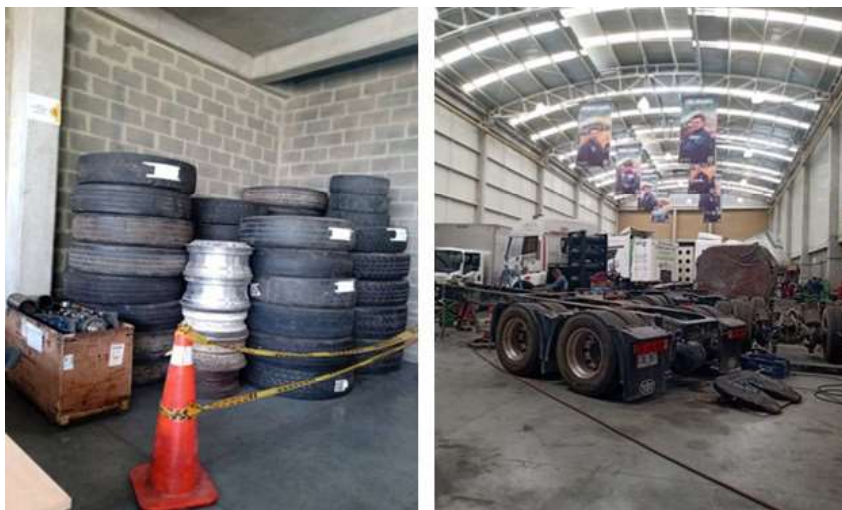
Posteriormente, se realizó el desplazamiento a la bodega 4, en la cual se desarrollan las actividades de mantenimiento y reparación de los vehículos de carga, al ingreso de la bodega se encuentra una zona para disposición de llantas usadas, que de acuerdo con lo informado por ARINTIA, algunas son entregadas a la empresa gestora “Sistema verde” y otras son reencauchadas (fotografías 10 y 11).

Fotografía 10. Disposición de llantas usadas. Fotografía 11. Panorámica bodega 4. Empresa ARINTIA GROUP SAS, municipio de Funza. Fuente: Propia.

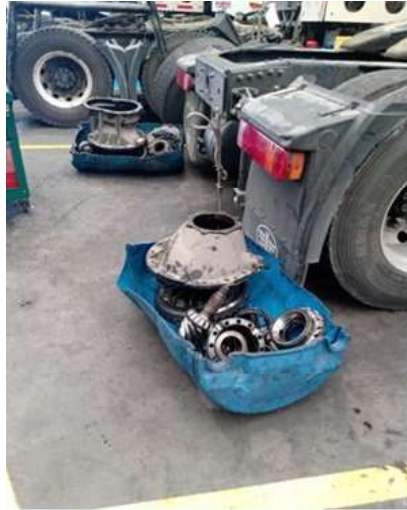
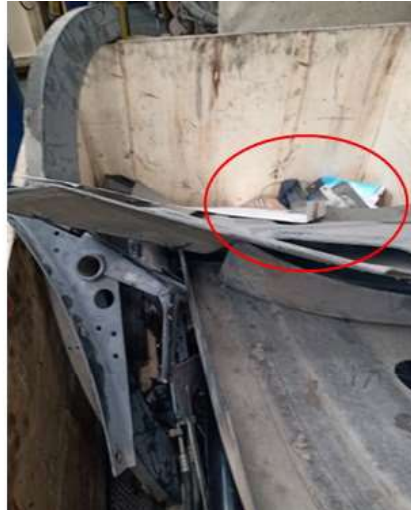
Ya al interior de la bodega se encontraban los vehículos en reparación, para lo cual se disponen de cajones y bateas donde se depositan las autopartes vehiculares, sin embargo, en algunos recipientes se evidenció la inadecuada disposición de residuos ordinarios (fotografías 12 y 13).

Fotografías 12 y 13. Cajones y bateas donde se depositan las autopartes vehiculares, empresa ARINTIA GROUP SAS, municipio de Funza. Fuente: Propia.

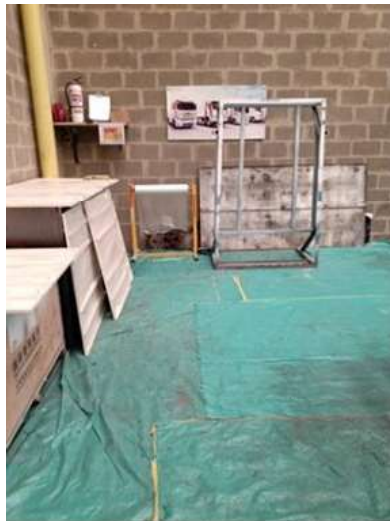
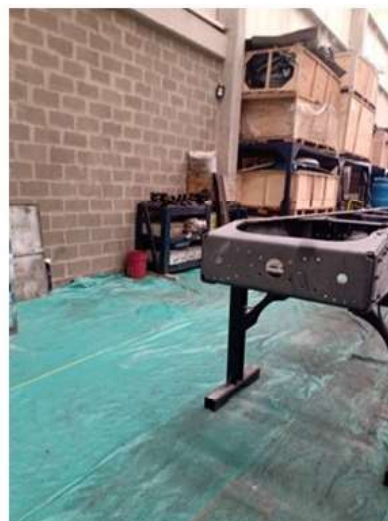
Por otra parte, se observó una zona dispuesta para las labores de pintura automotriz, provista de un ventilador, y lona verde en el piso, sin ningún sistema de extracción ni sellamiento que permita el control de partículas fugitivas (fotografías 14 y 15).

Fotografías 14 y 15. Zona de pintura automotriz, empresa ARINTIA GROUP SAS, municipio de Funza. Fuente: Propia.

6.2. A pesar que durante la visita técnica de inspección ocular, no se evidenció la actividad de pintura de partes de vehículos de carga, es necesario el acondicionamiento del área, donde se asegure la contención de la dispersión de partículas, producto de dicha actividad; así mismo se disponga de un conducto de control y que permita la verificación de cumplimiento de la norma, en consideración de la Resolución 909, artículo sexto del

parágrafo cuarto; “Por la cual se establecen las normas y estándares de emisión admisibles de contaminantes a la atmósfera por fuentes fijas y se dictan otras disposiciones”.

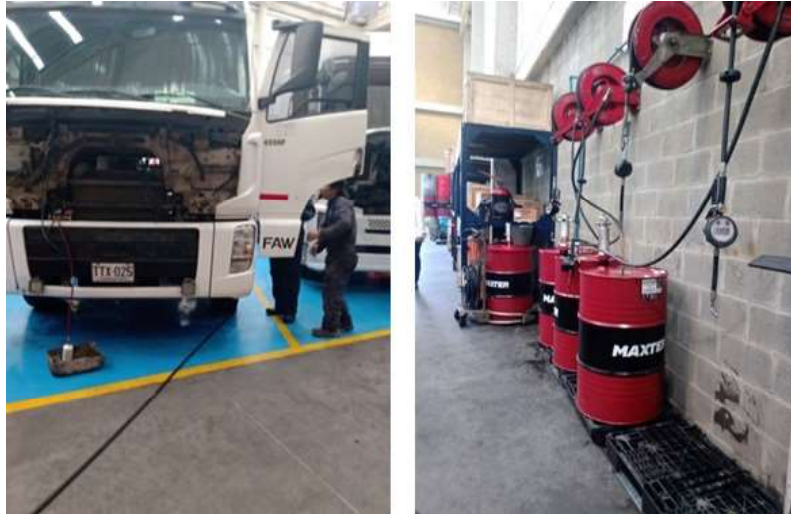
Con relación a la impermeabilización del piso, se aplicó pintura epóxica azul solamente en el área dispuesta para el cambio de aceite de los vehículos, lo anterior debido a que se proyecta entregar la bodega al arrendatario; para el caso de las canecas de acero con lubricante dispuestas en el área en mención para la dispensación a los vehículos que se les

realiza el servicio, se encuentran sobre estibas plástica de contención, no se evidenció ninguna conexión con el alcantarillado (fotografías 16 y 17).

Fotografías 16 y 17. Zona de cambio de aceite, empresa ARINTIA GROUP SAS, municipio de Funza.  
Fuente: Propia.

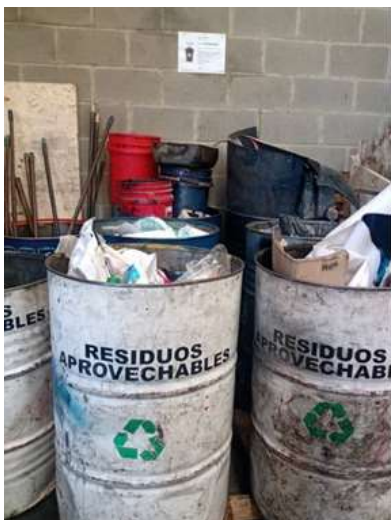
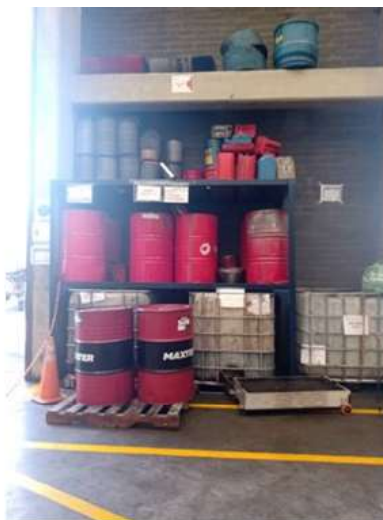
En cuanto a, el punto ecológico, no cuenta con señalización y los residuos no presentaban ningún tipo de etiquetado, adicionalmente se encontraban residuos peligrosos en la misma área (fotografía 18). Terminando el recorrido, se verifica el área de almacenamiento de residuos peligrosos - RESPEL, ubicada en la parte posterior de la bodega en medio de las dos puertas de ingreso, la zona no se encuentra aislada físicamente sino a través de cintas de peligro, por lo tanto, no presenta divisiones ni método de contención (dique) ante un derrame de los aceites usados y demás residuos peligrosos, en la misma área se encuentran guantes contaminados, trapos contaminados, filtros usados, bidones impregnados al parecer de lubricantes e isotanques plásticos de 1000 litros con aceite usado proveniente del servicio de mantenimiento y reparación de los vehículos de carga (fotografía 19).

Fotografía 18. Punto ecológico. Fotografía 19. Área de almacenamiento de RESPEL, empresa ARINTIA GROUP SAS, municipio de Funza. Fuente: Propia.

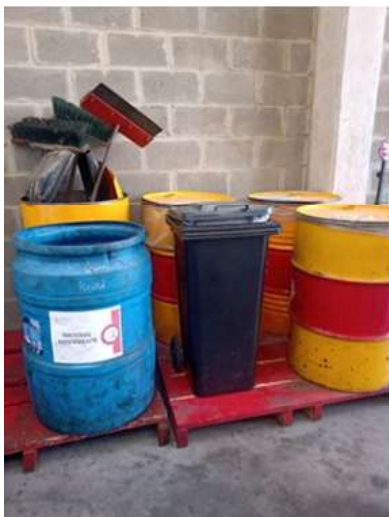
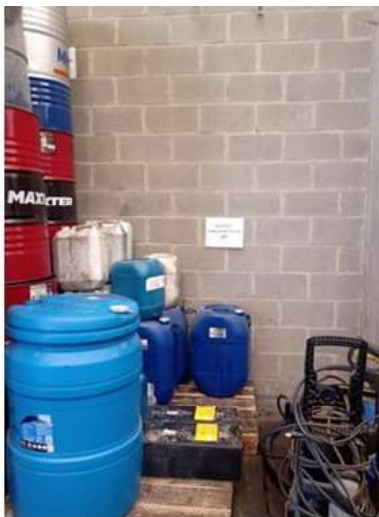
Con respecto a la señalización se tienen algunos letreros en el estante, pero las canecas metálicas no se encuentran identificadas, adicionalmente al costado izquierdo se encuentra otra zona donde se disponen elementos de aseo y una caneca plástica con aserrín contaminado de lubricante (fotografías 20 y 21), no se dispone de pictogramas ni de las hojas de seguridad, de los residuos peligrosos que se encuentran en esta área.

Fotografía 20. Área de aseo y caneca de aserrín. Fotografía 21. Almacenamiento de RESPEL, empresa ARINTIA GROUP SAS, municipio de Funza. Fuente: Propia.
