INFORME TÉCNICO QUEJA VERTIMIENTO DE AGUAS RESIDUALES

ALCALDÍA DE
FUNZA

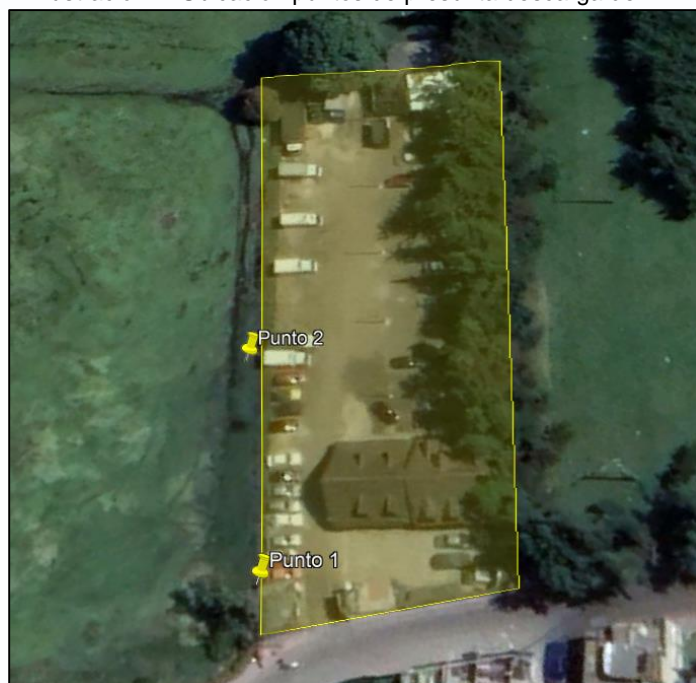
En el recorrido de inspección se identificaron dos puntos de presunta descarga de aguas residuales domésticas al suelo del predio contiguo, en el cual se realizan actividades pecuarias.

Ilustración 4. Ubicación puntos de presunta descarga de ARD

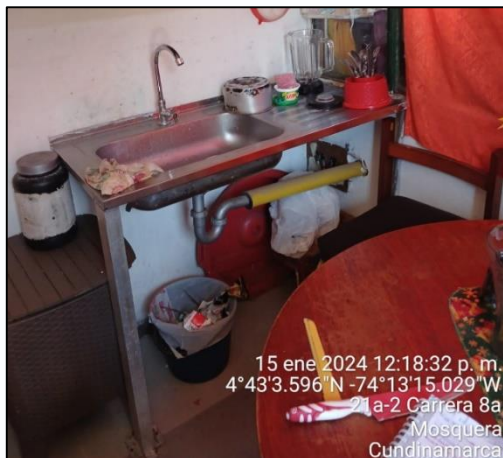
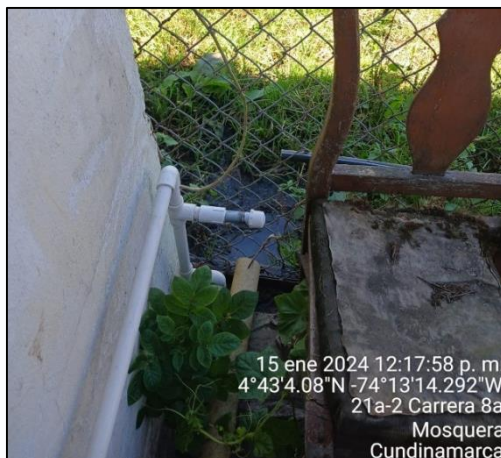
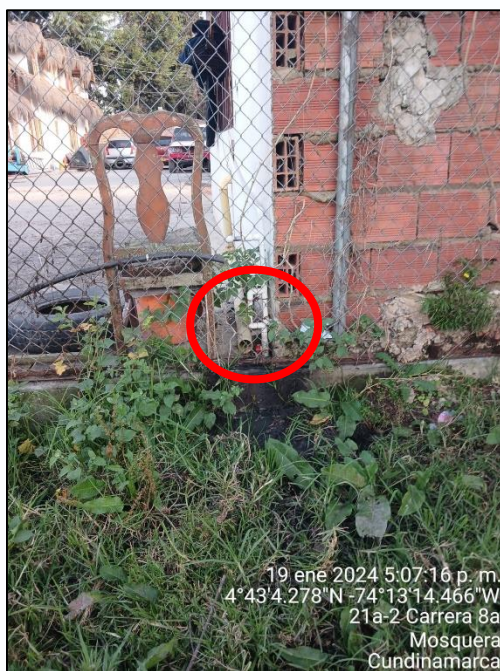
En el primer punto, se evidenció tubo de descarga de aguas residuales domésticas al suelo procedentes del lavaplatos de la caseta de vigilancia.

Ilustración 5. Punto 1 vertimiento ARD

De acuerdo a lo anterior se deja como recomendación al responsable del establecimiento, la puesta en marcha del pozo séptico referenciado y la eliminación de conexiones erradas identificadas, igualmente se le informa al señor Jonathan Camargo que el caso será remitido a las autoridades competentes para su conocimiento y fines pertinentes.

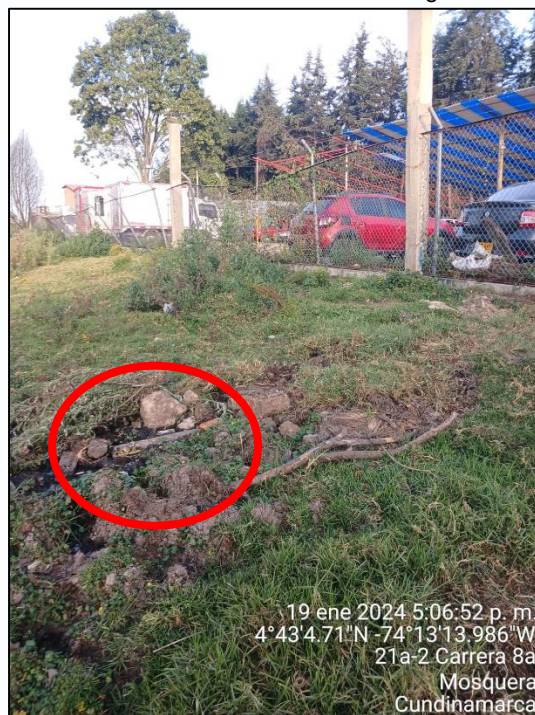
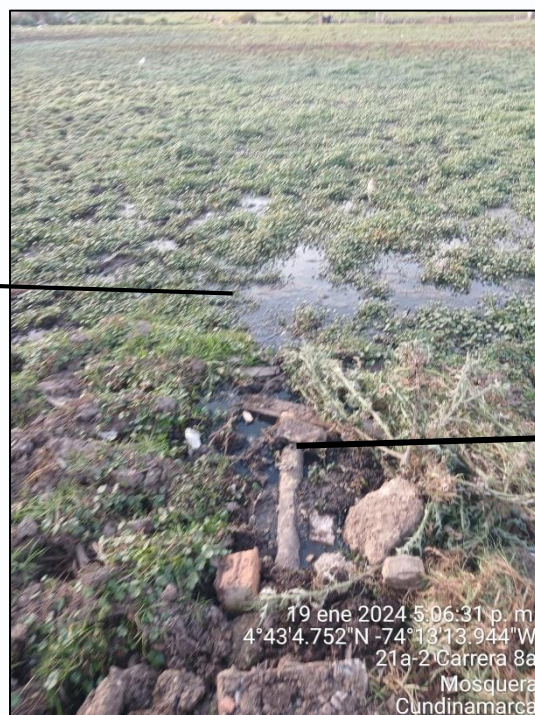
En el segundo punto, se identificó tubería de descarga al suelo, observándose anegación del terreno en la boca del tubo y percepción de olores característicos de aguas residuales.

Ilustración 6. Punto de descarga 2

Anegación

Tubería de descarga

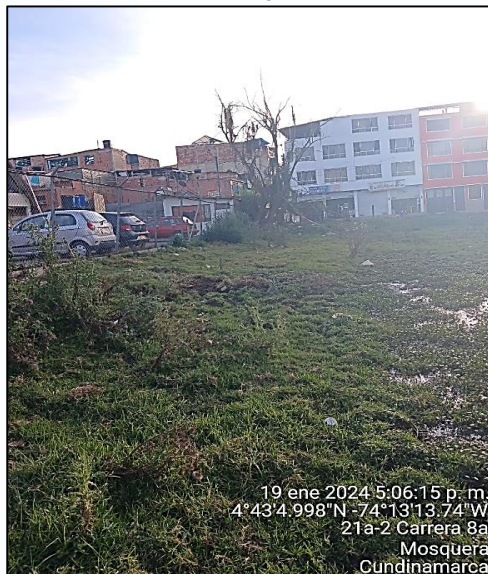
Ilustración 7. Anegación del predio

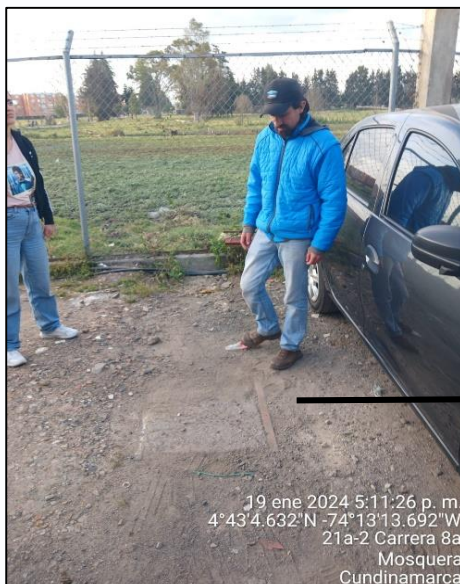
Las personas que atienden las visitas, manifiestan que el predio no está conectado al sistema de alcantarillado público, toda vez que no hay cobertura por parte de las empresas prestadoras, por lo tanto, cuentan con pozo séptico, sin embargo, no fue posible su inspección, ya que se encuentra tapado.

Ilustración 8. Ubicación posible pozo séptico

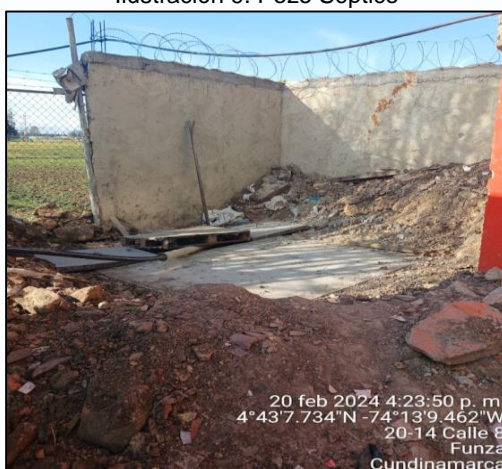
El día 20 de febrero de 2024, de acuerdo a acta de visita ambiental No 011 se realiza acompañamiento a la Inspección Primera de Policía a fin de verificar el cumplimiento de las recomendaciones realizadas por parte del personal adscrito a la Secretaría de Ambiente y Bienestar Animal, al llegar al establecimiento se evidencia la construcción del pozo séptico.

Ilustración 9. Pozo Séptico

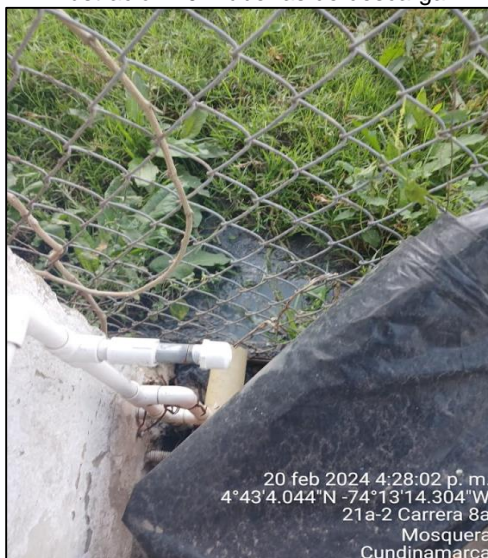
Igualmente, se observan las dos tuberías de descarga evidenciadas en visitas anteriores, por lo cual desde la Inspección Primera de Policía se otorga plazo hasta el día 27 de febrero para que se realice el respectivo retiro de las mismas.

Ilustración 10. Tuberías de descarga

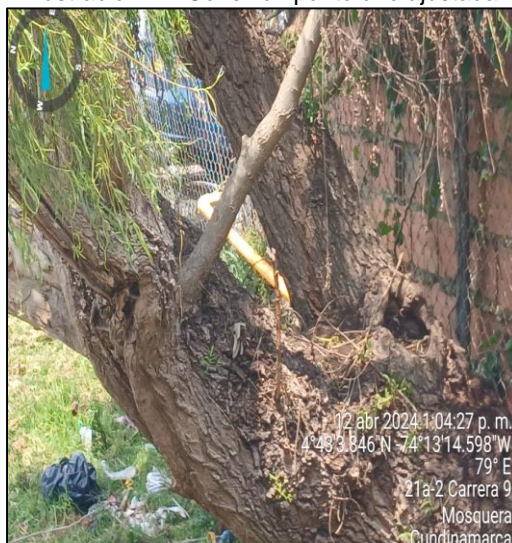
Finalmente el día 12 de abril de 2024 de conformidad con el acta de visita ambiental No. 045, se realiza acompañamiento a funcionario adscrito a la Corporación Autónoma Regional de Cundinamarca-CAR, en donde se observa que en el punto uno donde se descargaba el lavaplatos, se conectó a la tubería del lavamanos, que a su vez se encuentra conectada a la red de alcantarillado sanitario interna.

Ilustración 11. Conexión punto uno ajustada

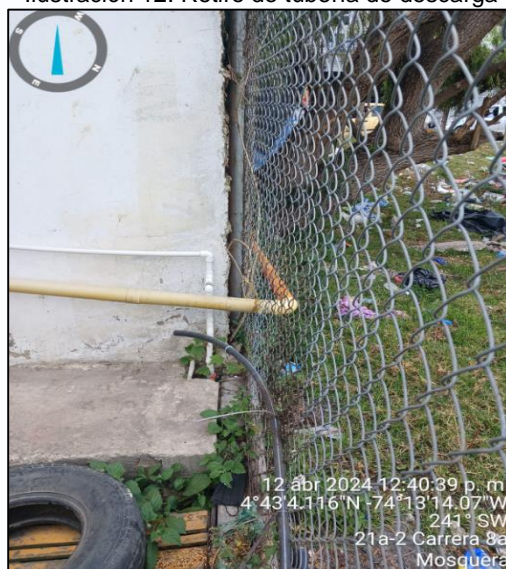
En el punto dos se retiró la tubería que descargaba directamente al suelo y ya no se observa anegación en el predio contiguo.

Ilustración 12. Retiro de tubería de descarga

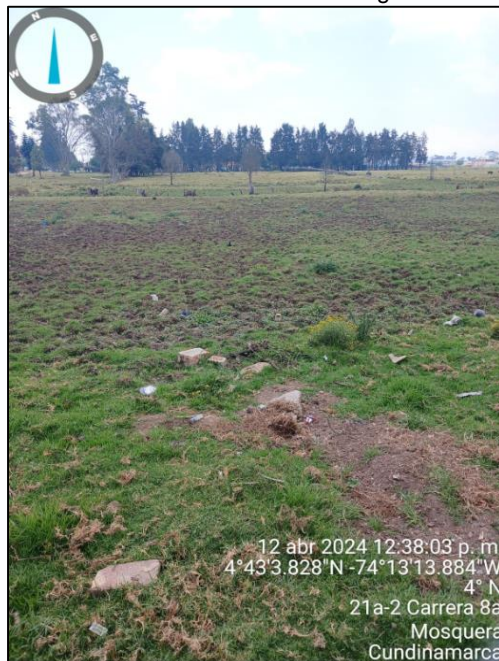
Ilustración 13. Predio sin anegación

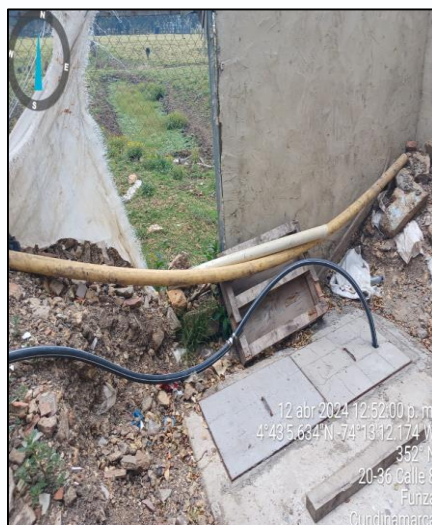
El pozo séptico antiguo se habilitó como tanque de almacenamiento de las aguas residuales, las cuales son bombeadas a través de una bomba sumergible y conducidas en manguera a nivel del suelo al pozo séptico nuevo, que se encuentra construido en su totalidad.

Ilustración 14. Pozo Séptico Nuevo
