INFORME TÉCNICO QUEJA EXISTENCIA DE CONEXIONES ERRADAS E INCUMPLIMIENTO DE LA NORMA DE VERTIMIENTOS DE LA PTAR DEL PARQUE INDUSTRIAL CELTA TRADE PARK.

Teniendo en cuenta que ante el municipio de Funza se interpuso queja por la presunta existencia de conexiones erradas e incumplimiento de la norma de vertimientos de la PTAR, se realizó visita técnica el día 26 de enero del 2024 por parte del personal adscrito a la Secretaría de Ambiente y Bienestar Animal, de conformidad con acta de visita ambiental No. 008, en el Parque Industrial Celta Trade Park identificado con NIT 900.636.260-3, se encuentra ubicado en la autopista Medellín km 7 costado occidental Funza (polígono rojo), como se muestra en la siguiente ilustración:

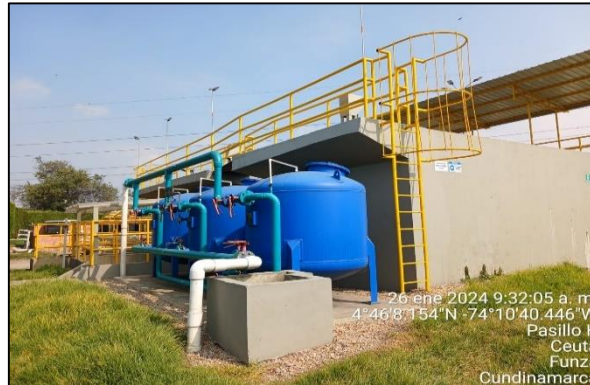
Ilustración 2. PTAR

El Parque Industrial Celta Trade Park cuenta con una planta de tratamiento de aguas residuales industriales en la que se realiza tratamiento primario, secundario y terciario. Las aguas que alimentan dicha planta, corresponden únicamente a aguas residuales, ya que se cuenta con sistema de alcantarillado pluvial y sanitario independiente.

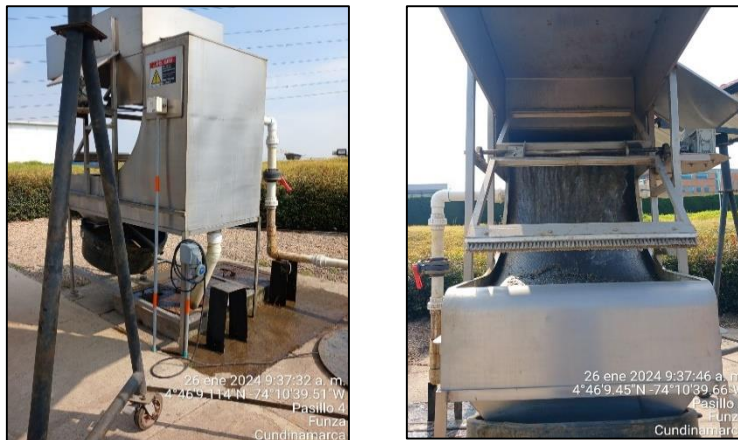
Ilustración 3. Cribado

El agua que ingresa a la planta pasa primero por un proceso de cribado para la remoción de sólidos.

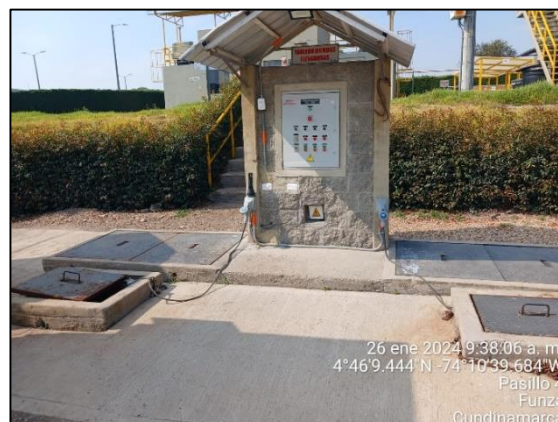
Ilustración 4. Tanque de almacenamiento y tablero de bombas

Posteriormente, son conducidas a un tanque de almacenamiento de 64 m³, que cuenta con dos bombas para la elevación del agua residual al proceso de floculación.

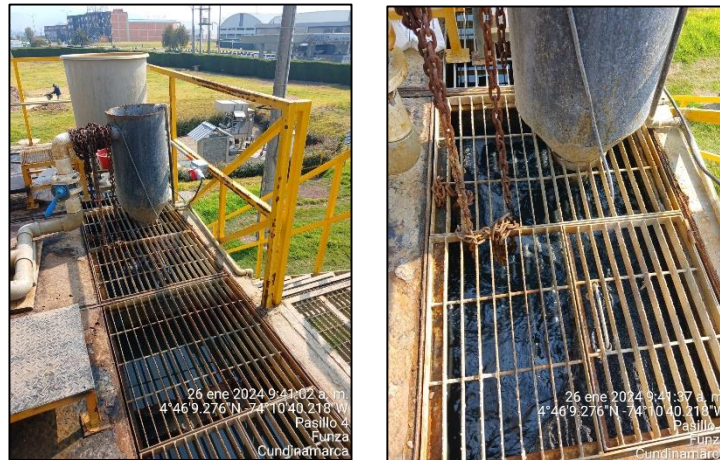
Ilustración 5. Floculación

En el proceso de floculación se hace uso de sulfato de aluminio y polímero aniónico.

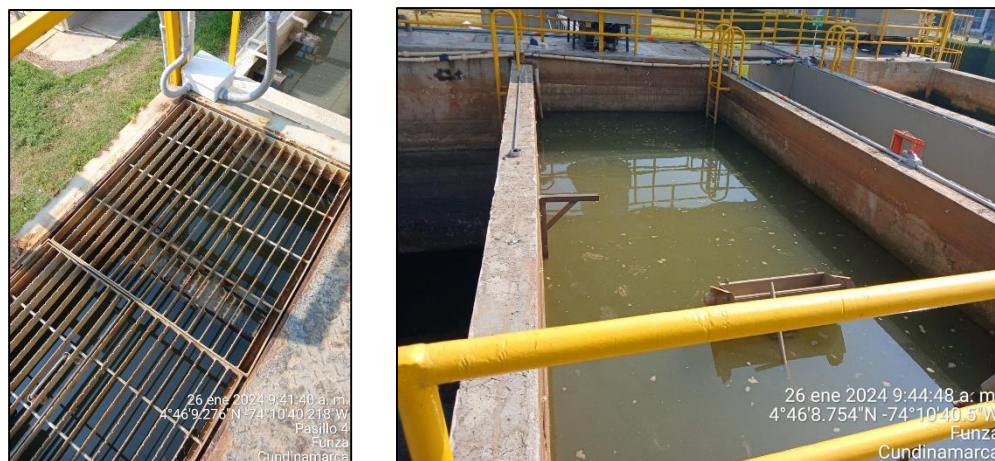
Ilustración 6. Sedimentación

Luego, se conducen al proceso de sedimentación, con el fin de decantar los sólidos, y después a los reactores biológicos.

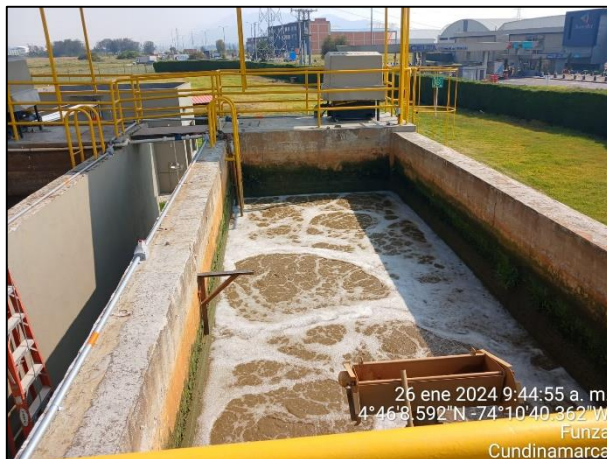
Ilustración 7. Reactores lodos activados

En el momento de la inspección, se informa que uno de los reactores está fuera de servicio, dado a que está en proceso de mantenimiento de sus equipos y accesorios; dichos reactores realizan tratamiento biológico, a través del proceso de lodos activados realizando aireación extendida de las aguas residuales.

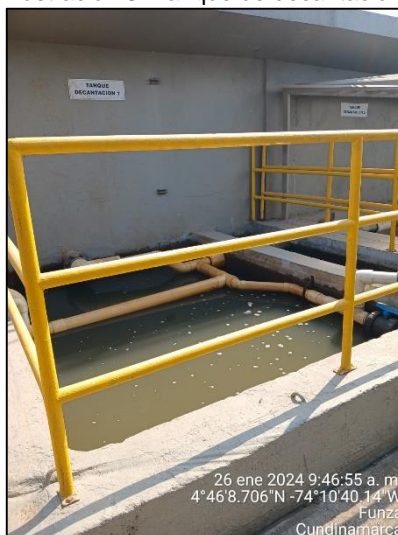
Ilustración 8. Tanque de decantación

Luego de realizar la aireación extendida, se procede a conducirlos a un tanque de decantación.

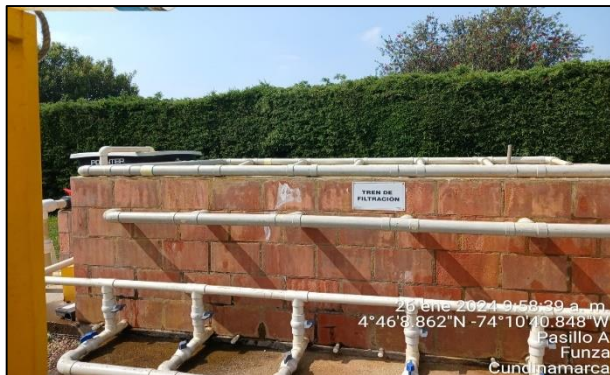
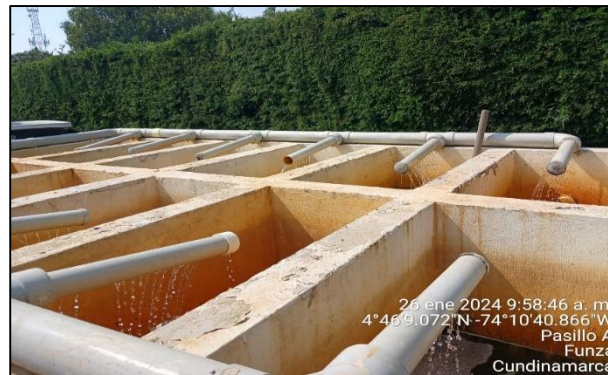
Ilustración 9. Sistema de filtración

Del tanque de decantación, se conduce el agua residual al sistema de filtrado que contiene grava, antracita y carbón activado para finalmente realizar la descarga al sistema de alcantarillado del prestador de servicios públicos Aguas de la Sabana de Bogotá S.A. E.S.P.

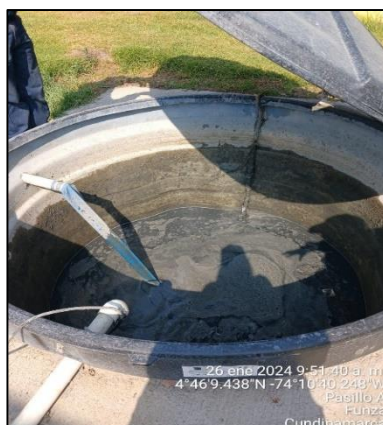
Ilustración 11. Espesadores de lodo

Referente a los lodos, éstos son generados en los procesos de floculación y aireación extendida, los cuales son conducidos a través de bombeo a seis lechos de secado en dónde se les aplica cal viva; previo a ello, pasan por los espesadores de lodos.

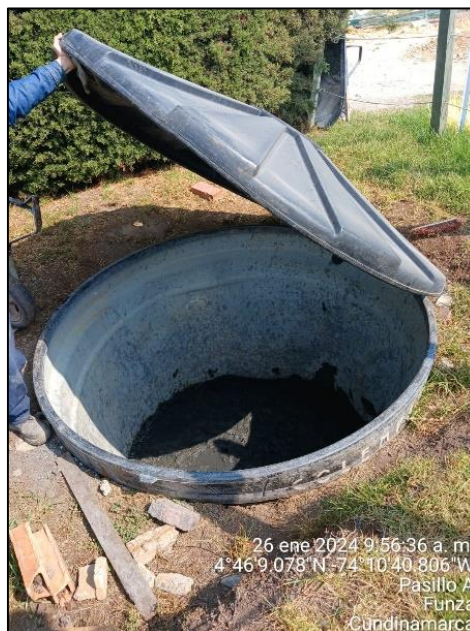
Ilustración 13. Tanques almacenamiento lodo

Una vez secos los lodos, se depositan en tanques enterrados, los cuales son extraídos con equipo succión presión (vactor) para su respectiva disposición final.

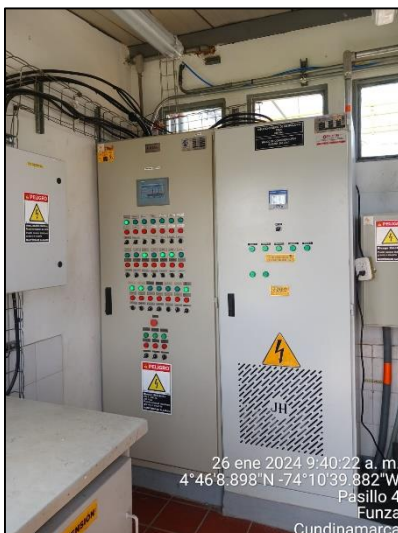
Ilustración 14. Tablero de control sistema de automatización

Es importante resaltar que, la planta de tratamiento de aguas residuales se encuentra automatizada.

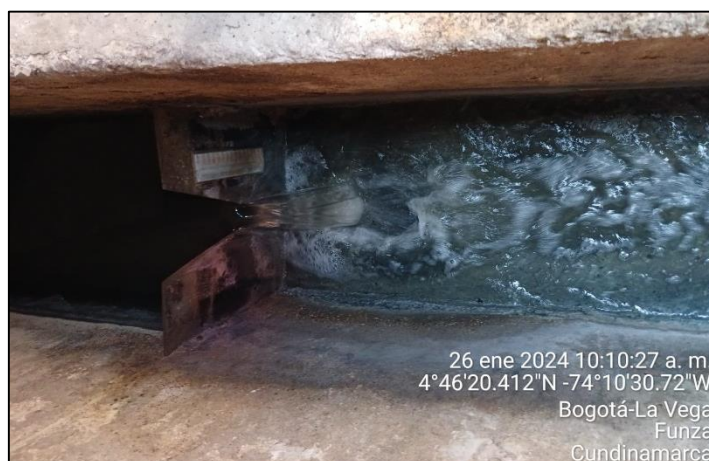
Ilustración 15. Canaleta de medición de caudal de ARnD

Para el control de la calidad de las aguas residuales se realiza caracterización puntual una vez al mes y compuesto de 24 horas anualmente. El muestreo se realiza en la caja de entrega de aguas residuales no domésticas al prestador del servicio de alcantarillado, la cual cuenta con canaleta para medición de caudal.

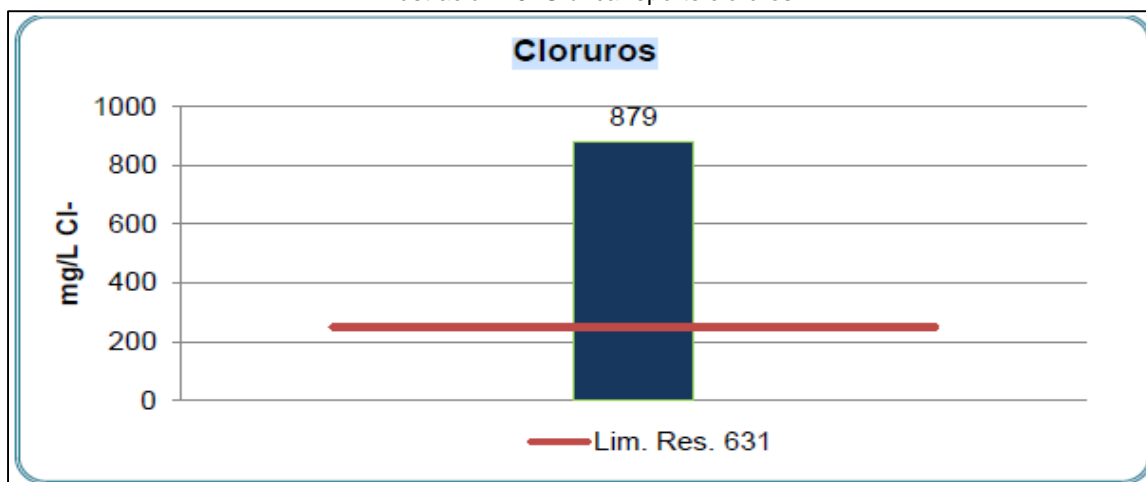
Ilustración 16. Gráfica reporte cloruros

De acuerdo al reporte de resultados de laboratorio No. 2315198 de MCS consultoría y monitoreo ambiental S.A.S, se observa que para los parámetros cloruros y sulfatos se reporta una concentración de 879 mg Cl/L y 395 mg SO₄⁻²/L, respectivamente.

El mencionado artículo 16, define para estos dos parámetros dentro de los valores límites máximos permisibles lo siguiente “...Se aplican las mismas exigencias establecidas para el parámetro respectivo en la actividad específica para los vertimientos puntuales a cuerpos de aguas superficiales”. Con base en lo anterior, el artículo 15 define que, el valor máximo permisible es de 250 mg/L tanto para cloruros como para sulfatos, por lo tanto, se excede el nivel máximo, tal como lo indica el informe de caracterización de vertimientos líquidos Asociación de Copropietarios de Celta Trade Park – Asocelta uno de la firma Mp Consulting Group Ltda, como se muestra a continuación:

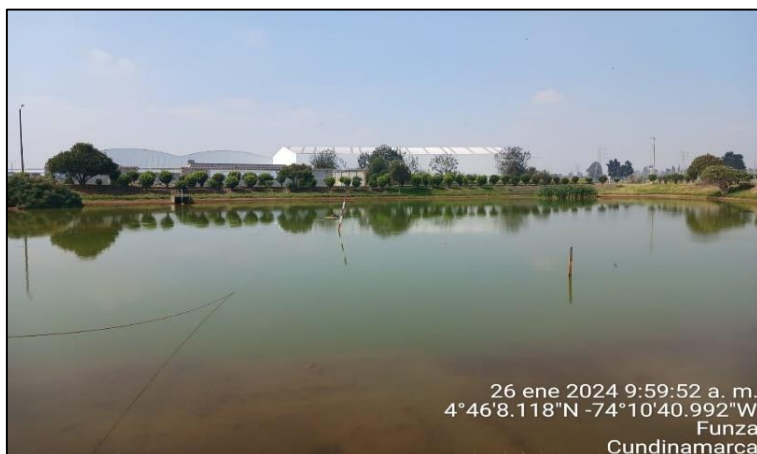
Ilustración 19. Reservorio 1

Reservorio 1: Se observa caseta de bombeo, el cual de acuerdo con lo manifestado por el personal que atiende la visita es usada para extracción de agua para el riego de las zonas comunes del parque, no se perciben olores ofensivos y se indica que se vienen realizando procesos de reforestación.

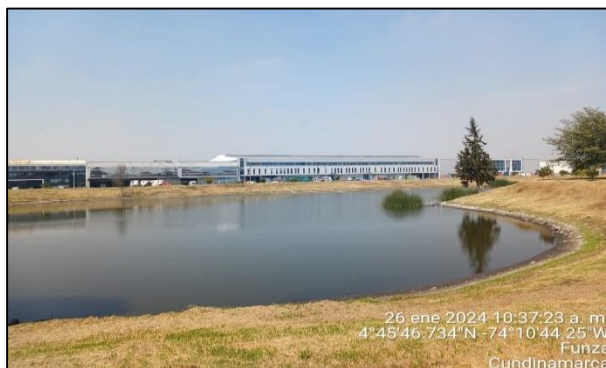
Ilustración 21. Reservorio 2

Reservorio 2: Se observa caseta de bombeo que se utiliza para trasportar el agua al reservorio 3 en épocas de lluvia.

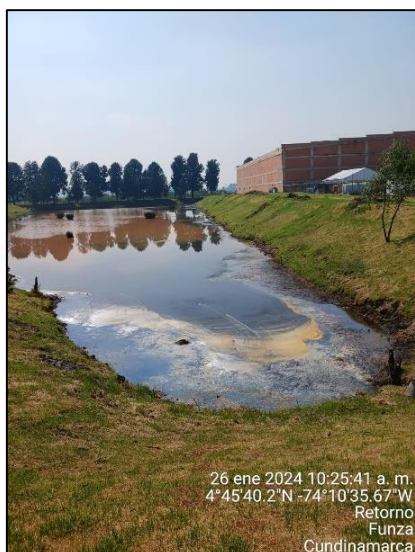
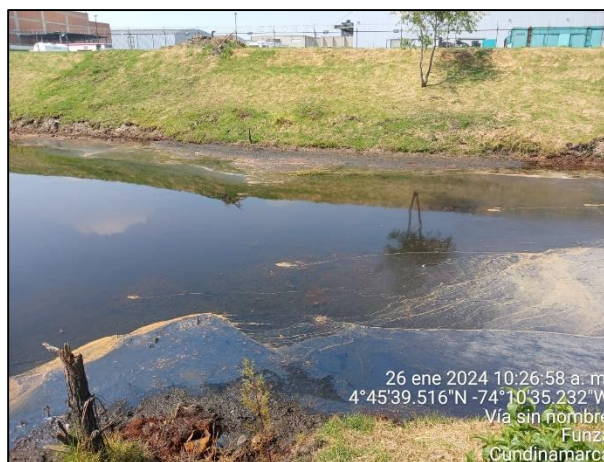
Ilustración 22. Reservorio 3

Reservorio 3: Se observa reservorio del cual no se extrae agua y del que se recomienda evaluar la calidad de este.

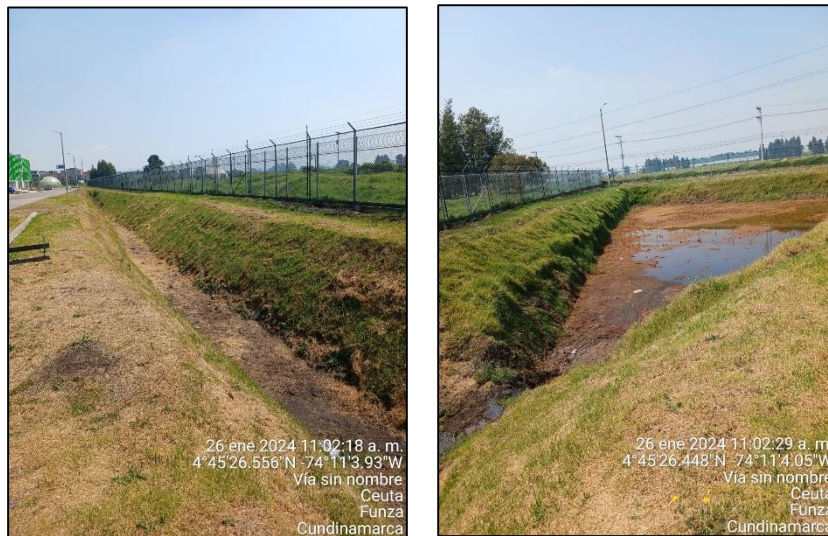
Ilustración 23. Reservorio 4 y canal de conducción

Reservorio 4: Este reservorio cuenta con un canal que conecta con el reservorio 3 para la conducción de las aguas lluvias, el agua no se utiliza en actividades.

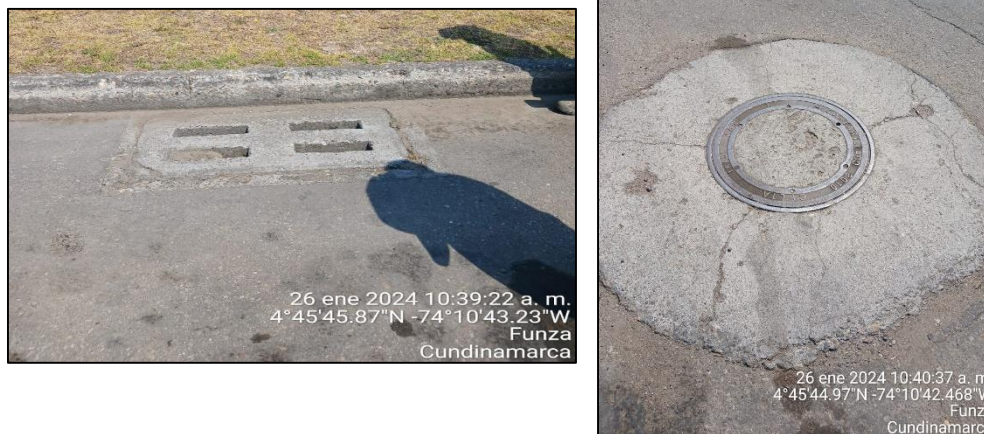
Ilustración 24. Sumideros y pozos de inspección

Por último, referente a la red de alcantarillado pluvial, se observan sumideros en concreto y pozos de inspección.

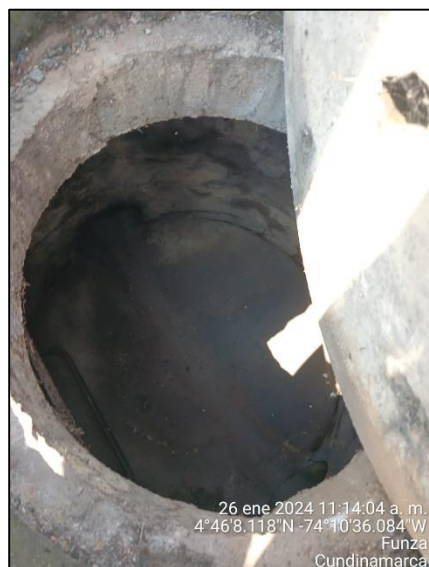
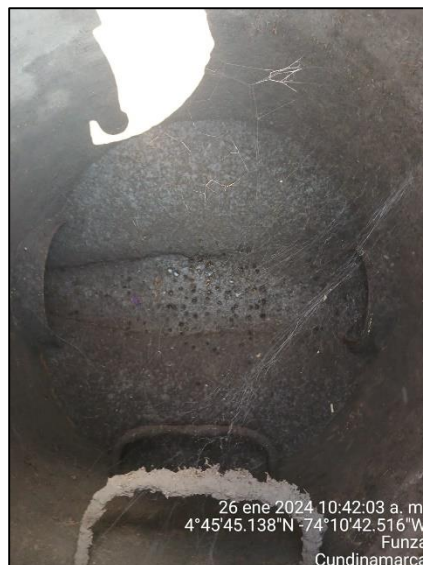
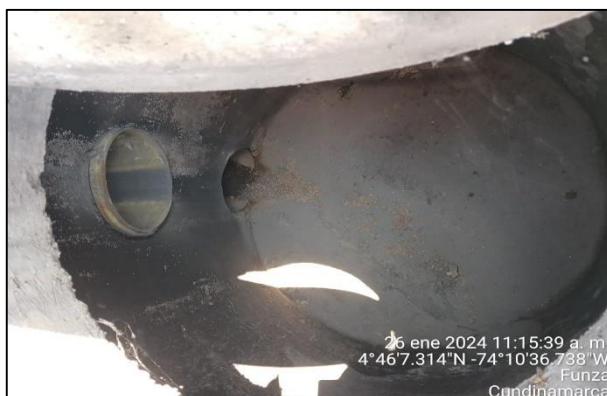
Ilustración 25. Pozos de alcantarillado pluvial secos

Con el fin de verificar el funcionamiento del alcantarillado pluvial, se realizó verificación aleatoria de los pozos de conformidad con la información entregada en campo del personal del parque industrial Celta Trade Park, evidenciándose pozos secos:

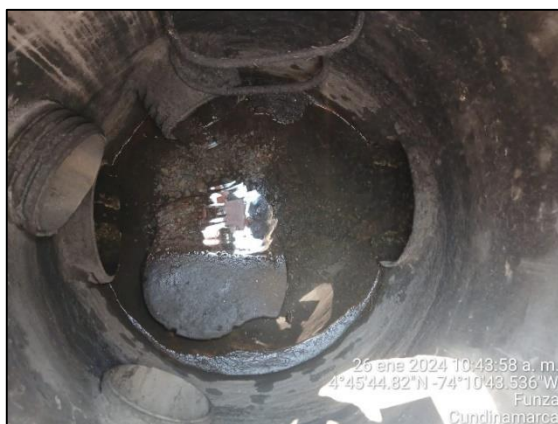
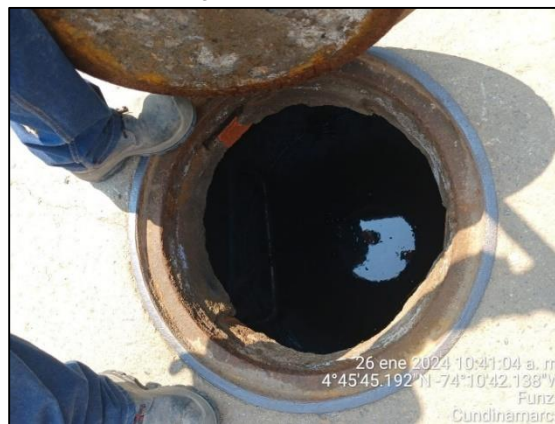
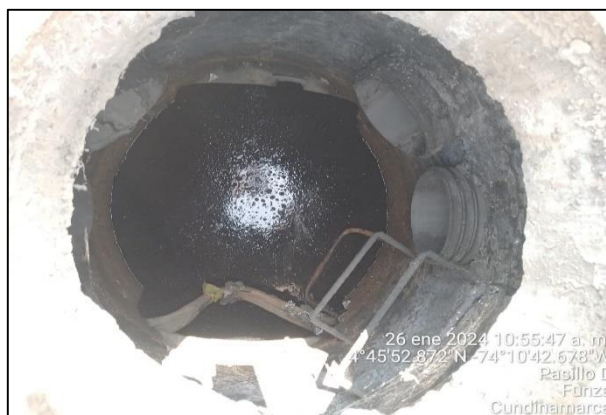
Ilustración 26. Pozos de alcantarillado pluvial con agua

Sin embargo, dentro de la verificación se encontró un pozo en el cual se encontraba ingresando agua de una tubería y varios pozos con agua, como se muestra en las siguientes ilustraciones:

El parque industrial le solicitó a las cinco empresas cercanas al punto donde se encontró la conexión errada las acciones para la eliminación de las mismas, de estas acciones el parque industrial presenta documentación entregada por las empresas como soporte de las mejoras realizadas.

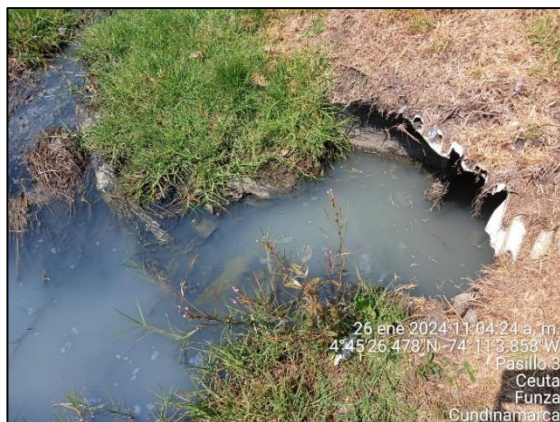
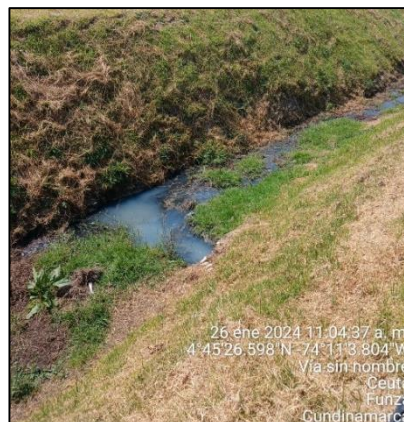
Ilustración 27. Descarga alcantarillado pluvial reservorio 4

Adicional a ello, se realizó la verificación de la boca del tubo de descarga de aguas lluvias al reservorio 4, en el cual se recomienda verificar su calidad.

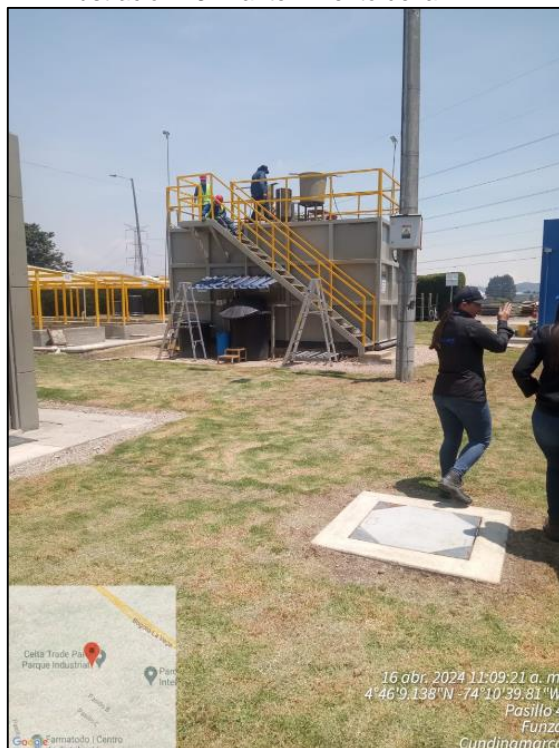
Ilustración 28. Mantenimiento de la PTAR

Igualmente se observan operarios realizando mantenimiento locativo a la planta.

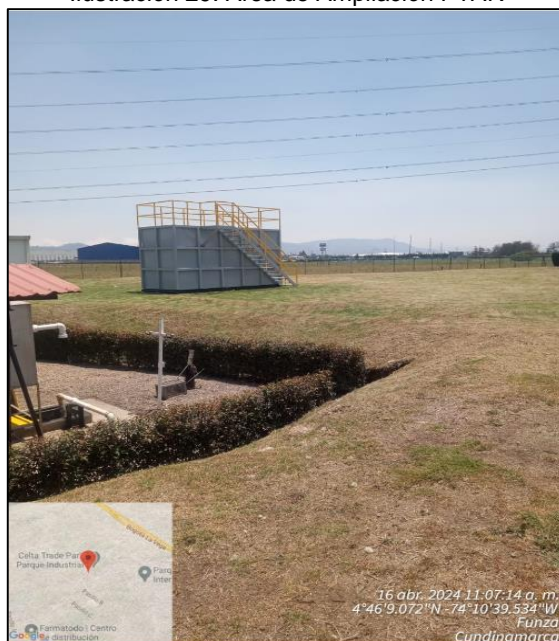
Ilustración 29. Área de Ampliación PTAR

Acto seguido, se realiza visita a la PTAR a fin de revisar su funcionamiento, la encargada del area ambiental indica que se va a realizar ampliación a la planta, se informa que el caudal de diseño es de 7 L/s y actualmente operando con 5 L/s. y que los lodos son retirados y llevados a disposición final.

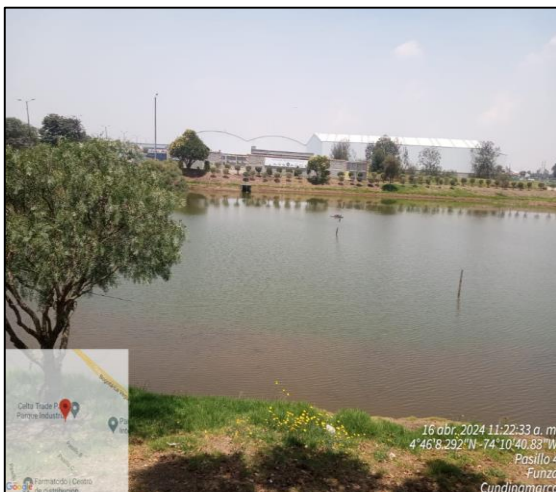
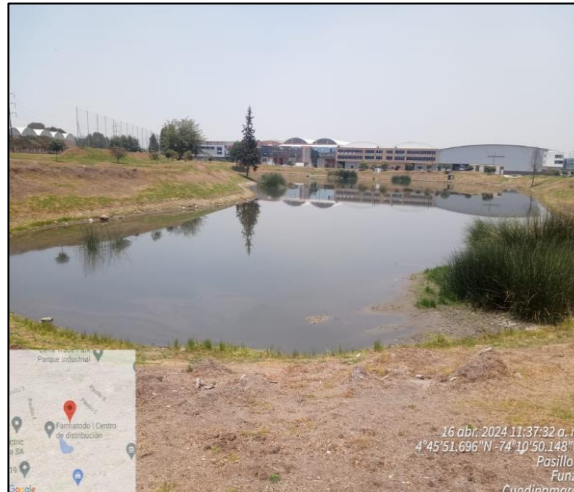
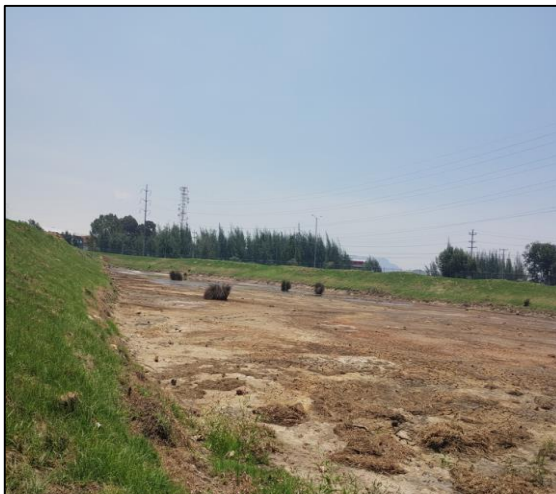
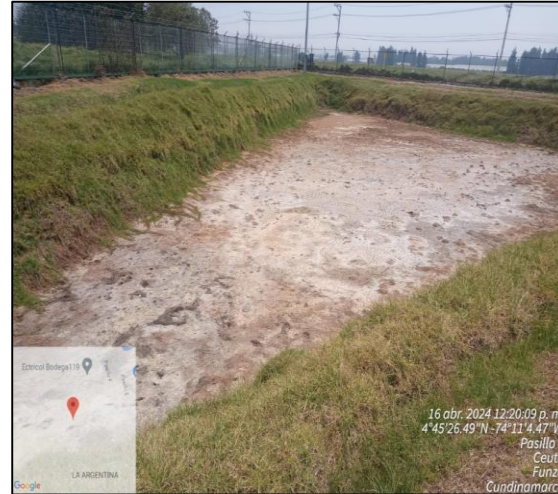
Como parte final de la visita de inspección se procede a realizar revisión de los pondajes, y estación elevadora de aguas residuales. Como se observa en la ilustraciones el espejo de agua se encuentra bastante disminuido por la temporada de sequia que atraviesa el país.

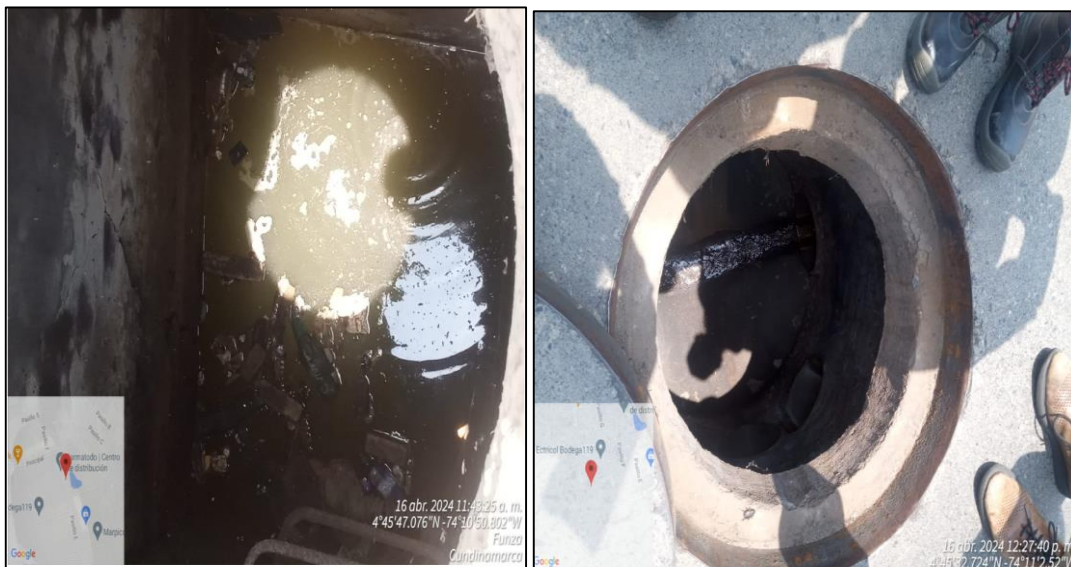
Ilustración 35. Pozos de alcantarillado pluvial con agua

Paralelamente de manera aleatoria se realiza inspección de los pozos de la red de alcantarillado pluvial encontrando varios pozos con agua, como se muestra en las siguientes ilustraciones:

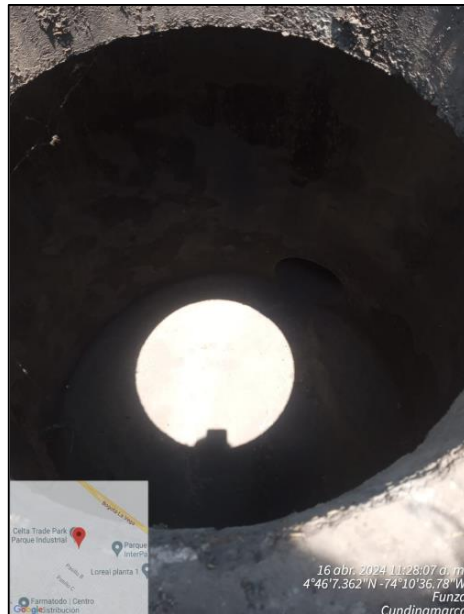
Ilustración 36. Pozo de alcantarillado pluvial seco.

Igualmente se observan pozos secos a lo largo del recorrido.
