INFORME TÉCNICO QUEJA POR EMISIONES

Teniendo en cuenta que ante el municipio de Funza se interpuso queja por emisiones generadas de fuentes fijas, provenientes de la empresa COLCERAMICA SAS, se realizó visita técnica el día 20 de mayo por parte del personal adscrito a la Secretaría de Ambiente y Bienestar Animal, de conformidad con el acta de visita ambiental 062, la cual se encuentra ubicada en la vereda Siete Trojes, en la avenida 13 No 7-85 (Polígono amarillo), y atendida por la ingeniera Laura Ariza coordinadora ambiental.

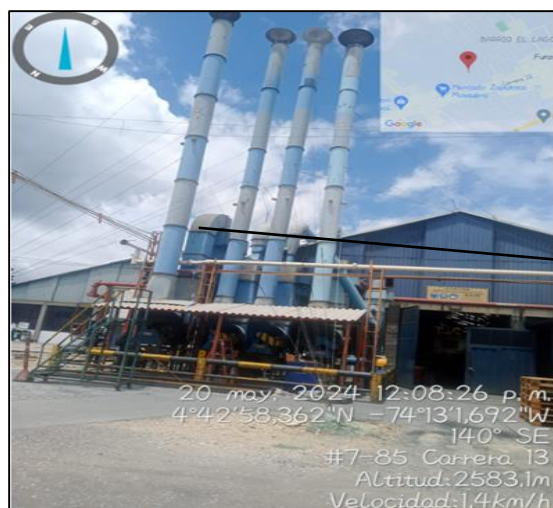
Ilustración 4. Chimeneas exteriores proceso de fundición

En las coordenadas 4°42'58,362" N y 74°13'1,692" W se encuentra ubicado el proceso de fundición, en esta área se observan cuatro chimeneas exteriores con las siguientes alturas: 1 chimenea con una altura de 15,27 mts correspondiente al horno fusor y tres de 15 mts, estas cuatro chimeneas funcionan a base de electricidad, cuentan con plan de contingencia y sistema de control ambiental correspondiente a ciclones, igualmente, al interior del proceso se observa chimenea, que corresponde al horno secado de viruta, el cual funciona con combustible a base de GLP. (De esta chimenea no se toma registro fotográfico a solicitud de la ingeniera Laura Ariza por políticas de confidencialidad del proceso)

Chimenea horno fusor

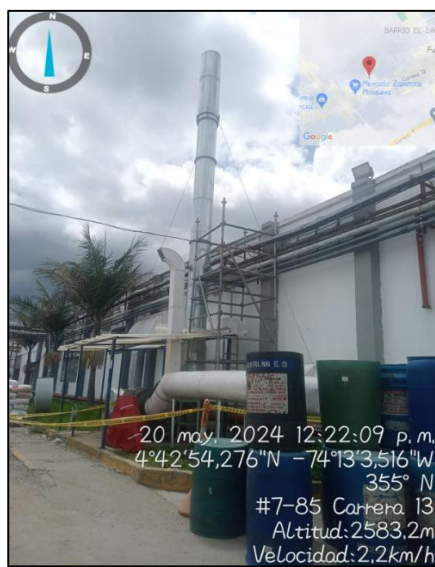
Ilustración 6. Chimenea proceso de pintura

Área de pinturas donde se identifica chimenea en las coordenadas $4^{\circ}42'54,276''$ N y $74^{\circ}13'3.516''$ W altura de la chimenea 11mts.

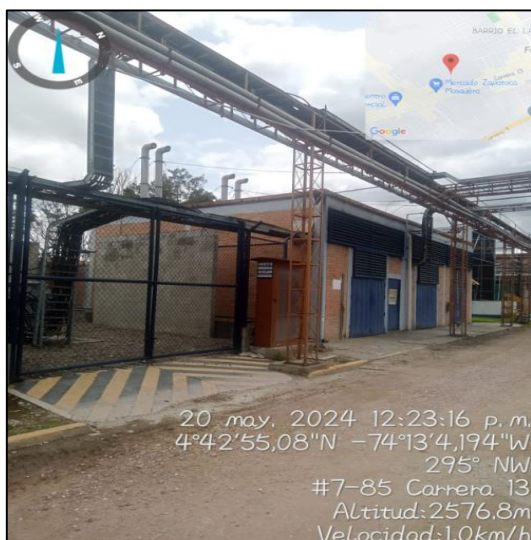
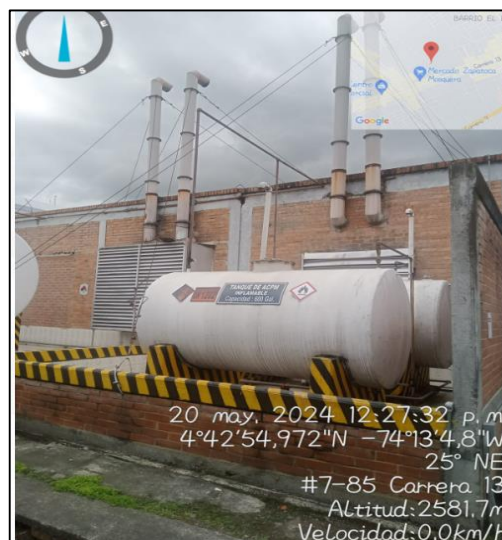
Ilustración 7. Planta Eléctrica

Ubicada en las coordenadas $4^{\circ}42'54,972''$ N y $74^{\circ}13'4.8''$ W donde se observan 4 ductos, cuyo funcionamiento es a base de ACPM, no se tienen datos de altura de las chimeneas, se manifiesta que la planta se activa de manera manual cuando se presentan cortes de energía de la red de ENEL. Se aclara en este punto que la planta no hace parte de un proceso continuo de la planta.

Ilustración 7. Chimeneas Planta Eléctrica

Una vez revisada la información se recomienda realizar el mapeo e identificación del proceso de la planta eléctrica, así como su plan de contingencia, información que debe ser entregada a la Secretaría de Ambiente y Bienestar Animal.

Enviar soporte de los registros de corte del servicio de energía a la Secretaría de Ambiente y Bienestar Animal.
