INFORME TÉCNICO QUEJA POR EMISIONES

Teniendo en cuenta que ante el municipio de Funza se interpuso queja por emisiones generadas de fuentes fijas, provenientes de la empresa COLCERAMICA SAS, se realizó visita técnica el día 20 de mayo por parte del personal adscrito a la Secretaría de Ambiente y Bienestar Animal, de conformidad con el acta de visita ambiental 062, la cual se encuentra ubicada en la vereda Siete Trojes, en la avenida 13 No 7-85 (Polígono amarillo), y atendida por la ingeniera Laura Ariza coordinadora ambiental.

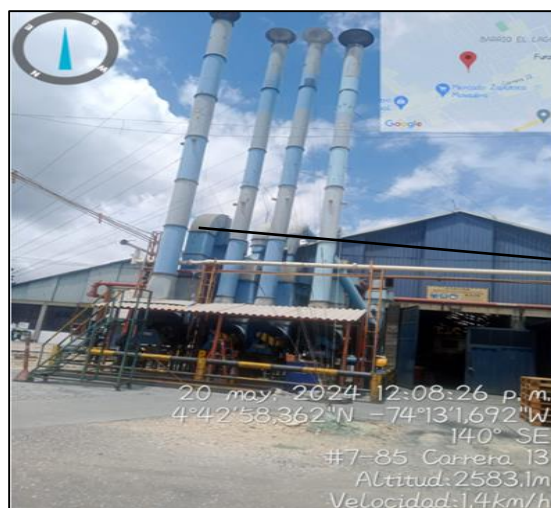
Ilustración 4. Chimeneas exteriores proceso de fundición

En las coordenadas 4°42'58,362" N y 74°13'1,692" W se encuentra ubicado el proceso de fundición, en esta área se observan cuatro chimeneas exteriores con las siguientes alturas: 1 chimenea con una altura de 15,27 mts correspondiente al horno fusor y tres de 15 mts, estas cuatro chimeneas funcionan a base de electricidad, cuentan con plan de contingencia y sistema de control ambiental correspondiente a ciclones, igualmente, al interior del proceso se observa chimenea, que corresponde al horno secado de viruta, el cual funciona con combustible a base de GLP. (De esta chimenea no se toma registro fotográfico a solicitud de la ingeniera Laura Ariza por políticas de confidencialidad del proceso)

Chimenea horno fusor

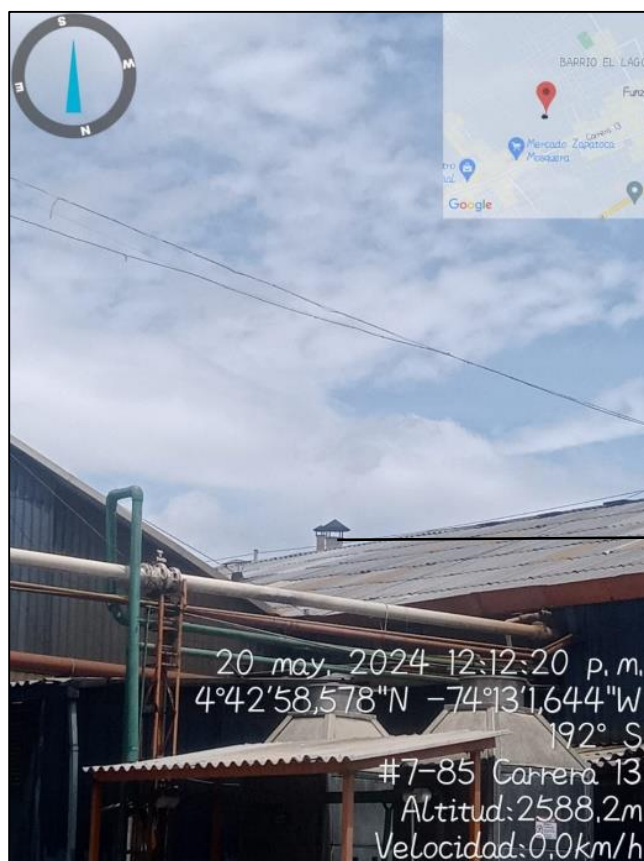
Ilustración 5. Chimeneas proceso de cromado

Ubicado en las coordenadas $4^{\circ}42'58,578''N$ y $74^{\circ}13'1,644''W$ proceso que tiene 6 chimeneas con las siguientes alturas: 17 mts y 16.75 mts, área a la que no se ingresa a solicitud de la ingeniera Laura Ariza por políticas de confidencialidad del proceso. Se toma registro fotográfico de las chimeneas por la parte exterior, aclarando que por la posición y altura solo se logran divisar 2 de las 6 chimeneas referenciadas, que funcionan con energía eléctrica y no cuentan con plan de contingencia, según lo informado por la coordinadora ambiental de la empresa.

Chimeneas divisadas

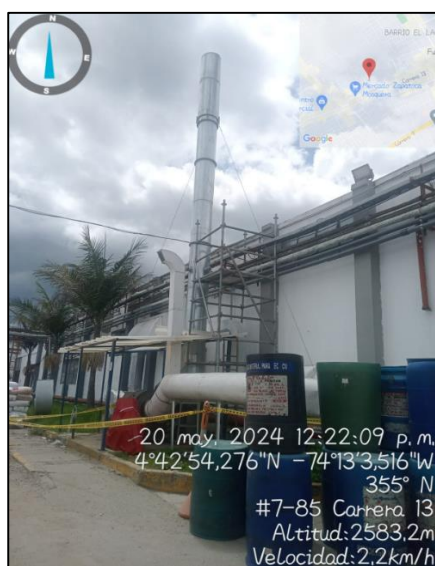
Ilustración 6. Chimenea proceso de pintura

Área de pinturas donde se identifica chimenea en las coordenadas $4^{\circ}42'54,276''$ N y $74^{\circ}13'3.516''$ W altura de la chimenea 11mts.

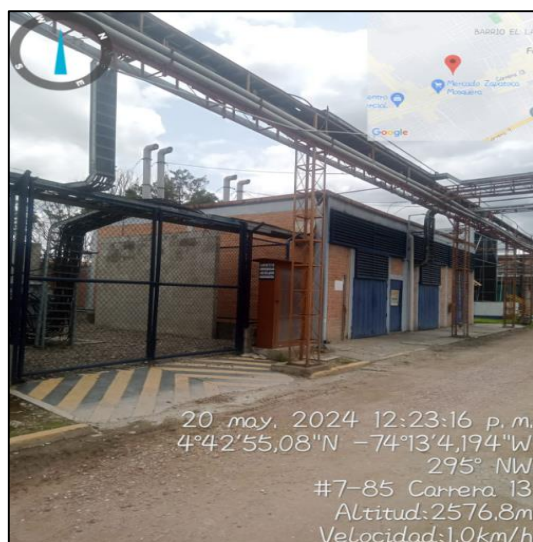
Ilustración 7. Planta Eléctrica

Ubicada en las coordenadas $4^{\circ}42'54,972''$ N y $74^{\circ}13'4.8''$ W donde se observan 4 ductos, cuyo funcionamiento es a base de ACPM, no se tienen datos de altura de las chimeneas, se manifiesta que la planta se activa de manera manual cuando se presentan cortes de energía de la red de ENEL. Se aclara en este punto que la planta no hace parte de un proceso continuo de la planta.

Una vez revisada la información se recomienda realizar el mapeo e identificación del proceso de la planta eléctrica, así como su plan de contingencia, información que debe ser entregada a la Secretaria de Ambiente y Bienestar Animal.

Enviar soporte de los registros de corte del servicio de energía a la Secretaria de Ambiente y Bienestar Animal.

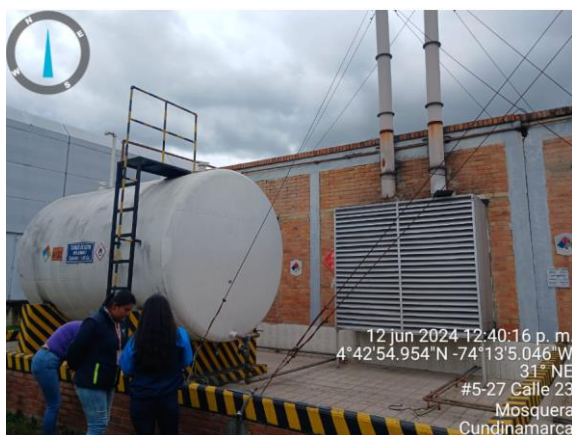
Ilustración 9. Planta Eléctrica

Ubicada en las coordenadas 4°42'54,954" N y 74°13'5.046 W, funciona a base de ACPM, se observan 4 ductos, esta planta se utiliza de manera esporádica, en caso de interrupción del servicio de energía eléctrica.

Que la planta no corresponde a fuente fija, por lo que se recomienda, implementar medidas de control, que disminuyan la percepción de la emisión por parte de la comunidad.
