INFORME TÉCNICO QUEJA POR PRESUNTO VERTIMIENTO AL SUELO

La visita técnica se dividió en dos inspecciones: 1. Vía tramo 1-1 San Antonio – La Florida y 2. Empresa Aje Colombia S.A.

1. INSPECCIÓN VÍA TRAMO 1-1 SAN ANTONIO – LA FLORIDA

2. VISITA DE INSPECCIÓN EMPRESA AJE COLOMBIA

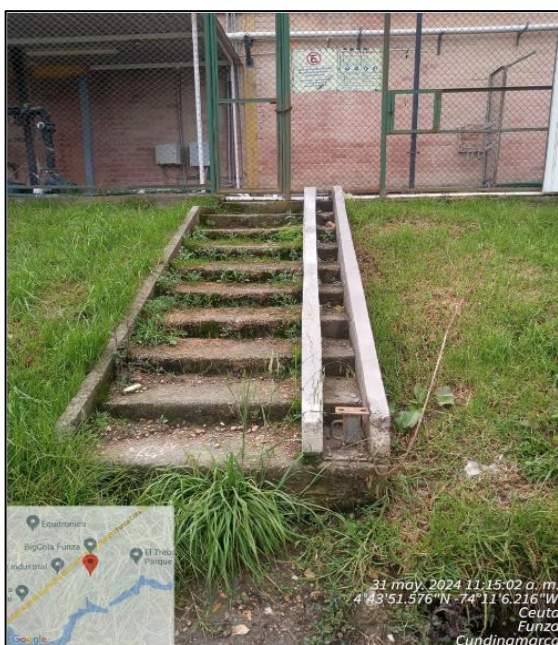
Ilustración 1. Inspección Punto 1

Se inicia visita de inspección al sitio mencionado en la queja con el personal del **CONSORCIO FUNZA-2022** ingeniera Viviana Castro - residente ambiental, Laura Viveros - residente ambiental contratista y Angela Micolta - residente SST, por parte de la administración municipal Tania Castillo - ingeniera ambiental contratista de la Secretaria de Infraestructura y Jenny Andrea Villamil - ingeniera ambiental contratista de la Secretaria de Ambiente y Bienestar Animal y Francisco Franco profesional especializado de La Corporación Autónoma Regional de Cundinamarca- CAR, iniciando recorrido sobre el sector desde las coordenadas 4°43'51,576" N y 74°11'6,212" W hasta las coordenadas 4°43'48.69" N y 74°11'4,134" W, donde no se evidencia la situación de vertimientos reportada, sin embargo se indica por parte de la ingeniera residente que en el lugar se han evidenciado vertimientos intermitentes que presentan olor fétido y coloración rojo, azul y verdoso.

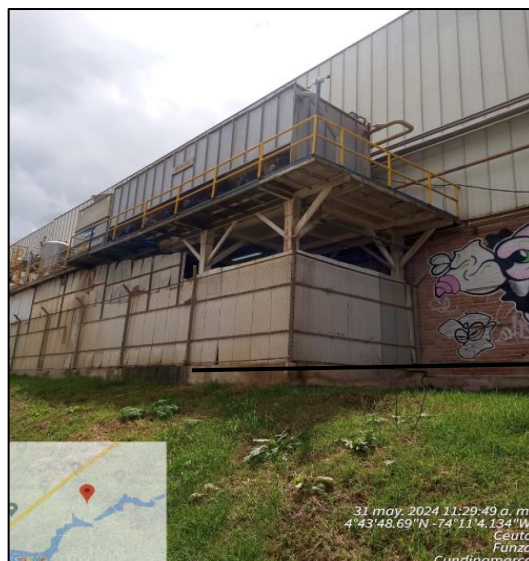
En el cerramiento de la empresa **AJE COLOMBIA S.A**, coordenadas 4°43'48,69" N y 74°11'4,134" W, se observa huella hídrica (humedad) por posible escurrimiento de aguas provenientes de dicha empresa.

Huella hídrica observada

Ilustración 3. Huella hídrica en cerramiento

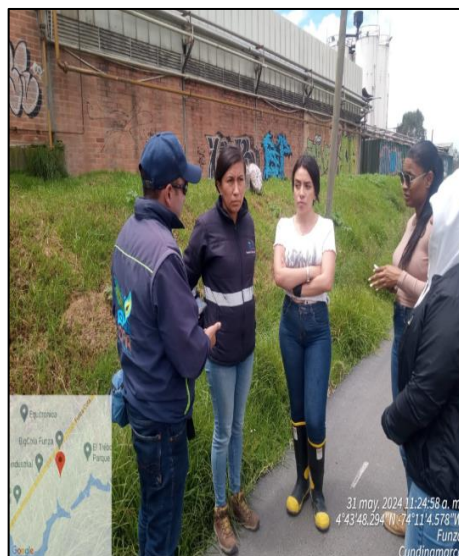
Ilustración 3. Visita técnica

Se indica al final de la inspección del tramo de la vía San Antonio – La Florida por parte del funcionario de la Corporación Autónoma Regional de Cundinamarca - CAR, que si bien no se encontraron vertimientos al momento de la inspección, se procederá a realizar visita a la empresa Aje Colombia S.A, con el fin de revisar la procedencia del presunto vertimiento.
