INFORME TÉCNICO QUEJA OLORES OFENSIVOS.

Teniendo en cuenta que ante el municipio de Funza se interpuso queja por olores ofensivos, el día 16 de julio personal adscrito a la Secretaría de Ambiente y Bienestar Animal realizó inspección, de conformidad con el acta de visita ambiental No. 101, en el predio ubicado en la dirección Cr 18 a # 1 -139 barrio El Hato / sector industrial en el cual opera la Estación de Clasificación y Aprovechamiento - ECA de la empresa Tingua ESP (ver ilustración 1), coordenadas 4°42'19.463" N y 74°12'1.942" W, como se muestra en la ilustración 2:

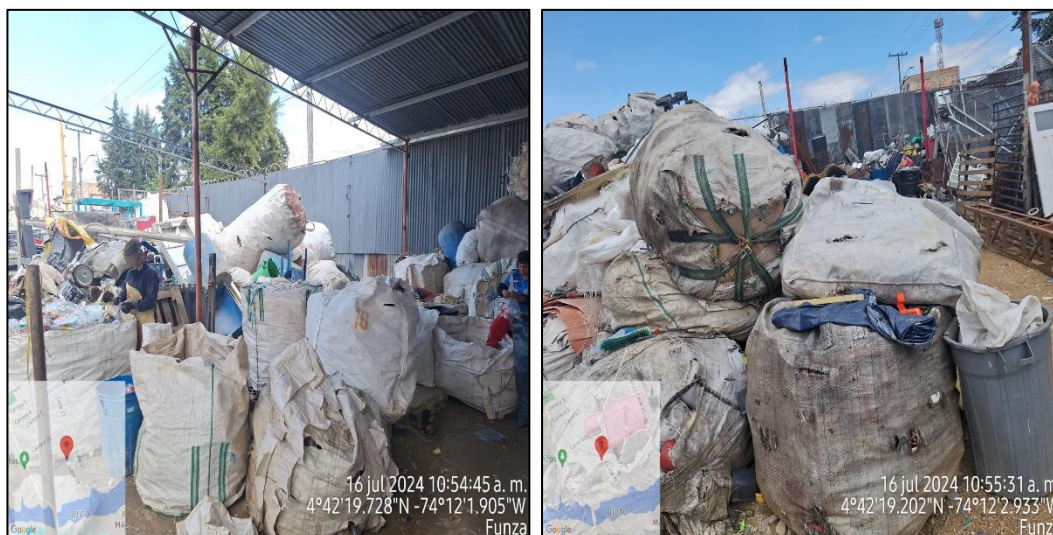
De la inspección, se identificó que en el predio la empresa Tingua ESP lleva a cabo los procesos de clasificación y separación del material aprovechable coordinadas 4°42'19.728" N y 74°12'1.905" W y triturado de plástico en las coordenadas 4°42'19.05"N - 74°12'1.183" W (ver ilustración 3 y 4).

Ilustración 3. Clasificación de residuos.

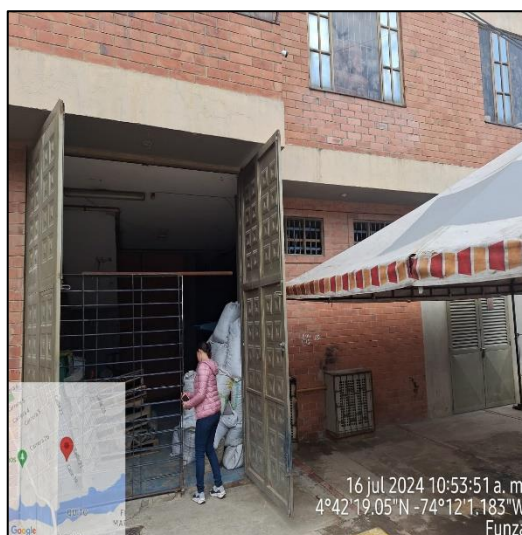
Ilustración 4. Área de procesos de triturado de plástico.

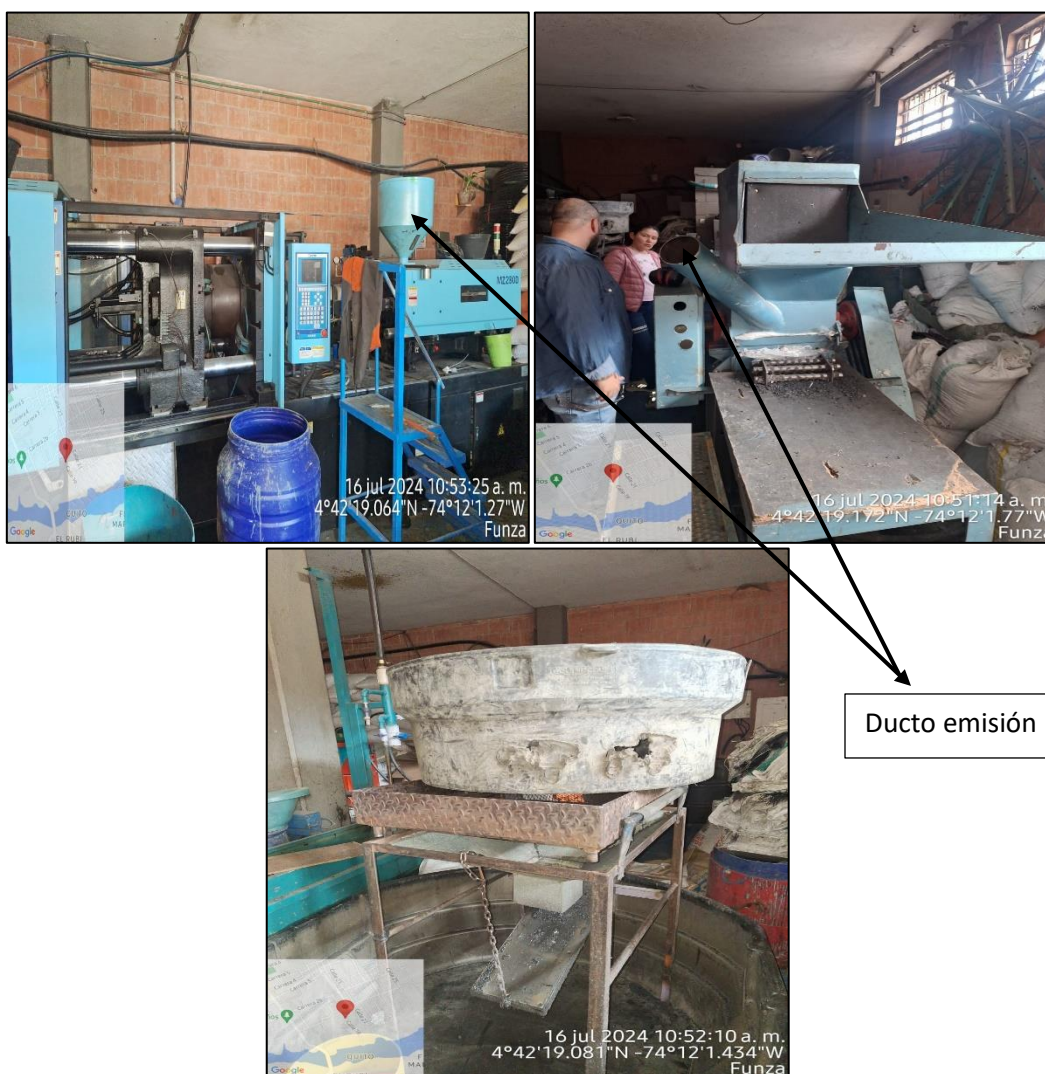
Finalmente, se evidenció que la maquinaria utilizada en el triturado del plástico no cuenta con un sistema de control para la emisión de material particulado (ver ilustración 5), sin embargo, ésta no trasciende los límites del área de producción, dando alcance al artículo 90 establecido en la resolución 909 de 2008 "Por la cual se establecen las normas y estándares de emisión admisibles de contaminantes a la atmósfera por fuentes fijas y se dictan otras disposiciones", que establece: "... Las actividades industriales, de comercio y de servicio que realicen emisiones fugitivas de sustancias contaminantes deben contar con mecanismos de control que garanticen que dichas emisiones no trasciendan más allá de los límites del predio del establecimiento ...".

Ducto emisión

Ilustración 5. Maquinaria utilizada en el triturado de plástico.

Dado lo anterior, se recomendó evaluar la instalación de un sistema de control para la emisión de material particulado, evitando su dispersión en el área de triturado (ver ilustración 6)

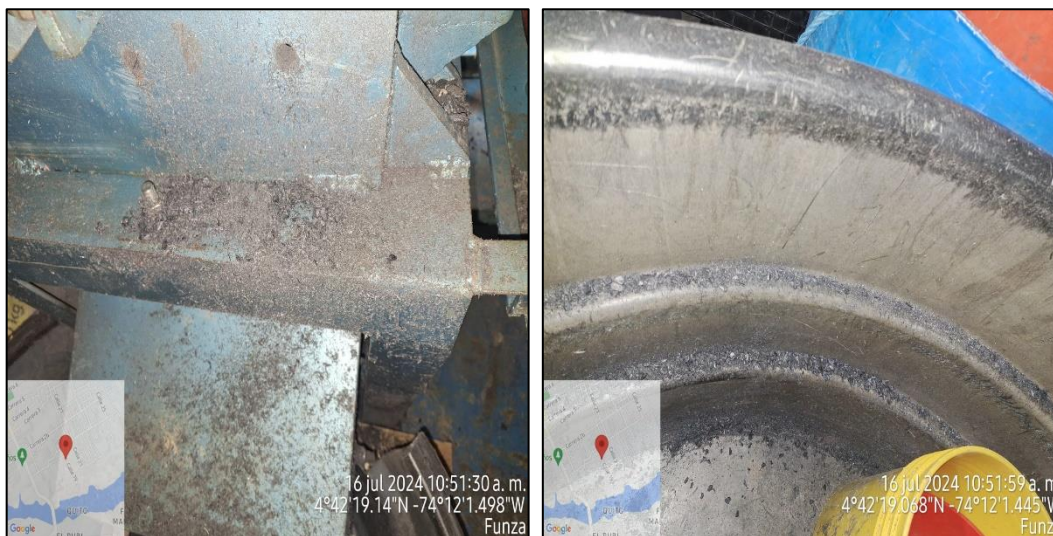
Ilustración 6. Material particulado.

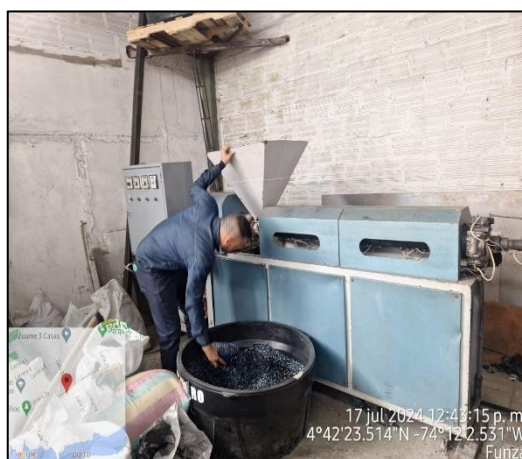
Ilustración 9. Transformación del plástico.

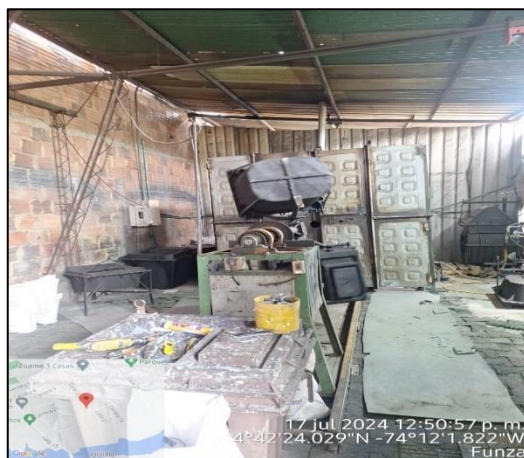
La empresa Inverplast SAS, cuenta con tres áreas para la transformación de plástico: 1. Triturado de plástico reciclado, 2. Fabricación de productos y 3 Área de almacenamiento de producto terminado (ver ilustración 10, 11 y 12). En el momento de la visita, se observa que se encuentra en proceso de fabricación tanques y cajillas para medidores de agua, utilizando gas natural en la máquina de rotomoldeo, sin embargo, no se perciben olores ofensivos.

Ilustración 10. Triturado de plástico.

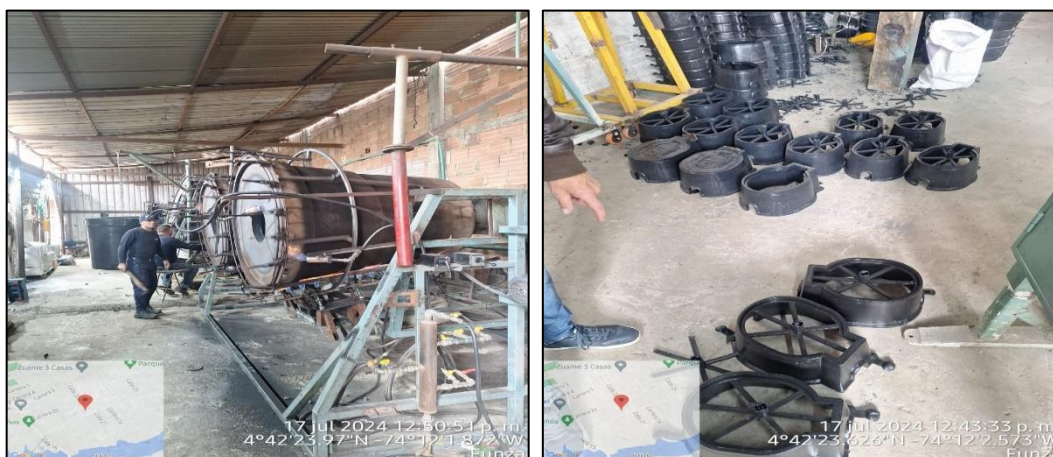
Ilustración 11. Fabricación de productos.

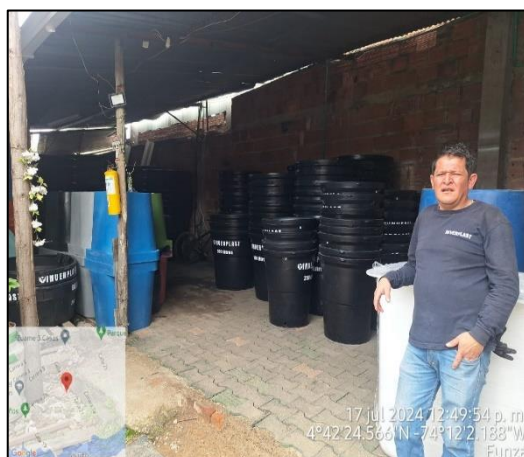
Ilustración 12. Área de almacenamiento de producto terminado.
