INFORME TECNICO RECORRIDO DE CONTROL Y VIGILANCIA RONDA HUMEDAL GUALÍ – BARRIO FRANCISCO MARTINEZ RICO. No.4

Con base en lo anterior, el día 10 de septiembre de 2024 se realizó recorrido de control y vigilancia en el humedal Gualí desde las coordenadas 4°42'9.168"N – 74°11'41.514"O hasta las coordenadas 4°42'18.33"N – 74°11'26.484"O (ver ilustración 1. Ruta amarilla) barrio Francisco Martínez Rico, ecosistema que fue declarado por la Corporación Autónoma Regional de Cundinamarca - CAR como Distrito Regional de Manejo Integrado a través del acuerdo 001 de 2014 "Por medio del cual se declaran como Distrito Regional de Manejo Integrado (DMI), los terrenos comprendidos por los humedales de Gualí, Tres Esquinas y Lagunas de Funzhé, y su área de influencia directa ubicada en los municipios de Funza, Mosquera y Tenjo, Cundinamarca", y estableció tres zonas: 1. Preservación (espejo de agua), 2. Recuperación (50 metros) y 3. Uso sostenible (100 metros).

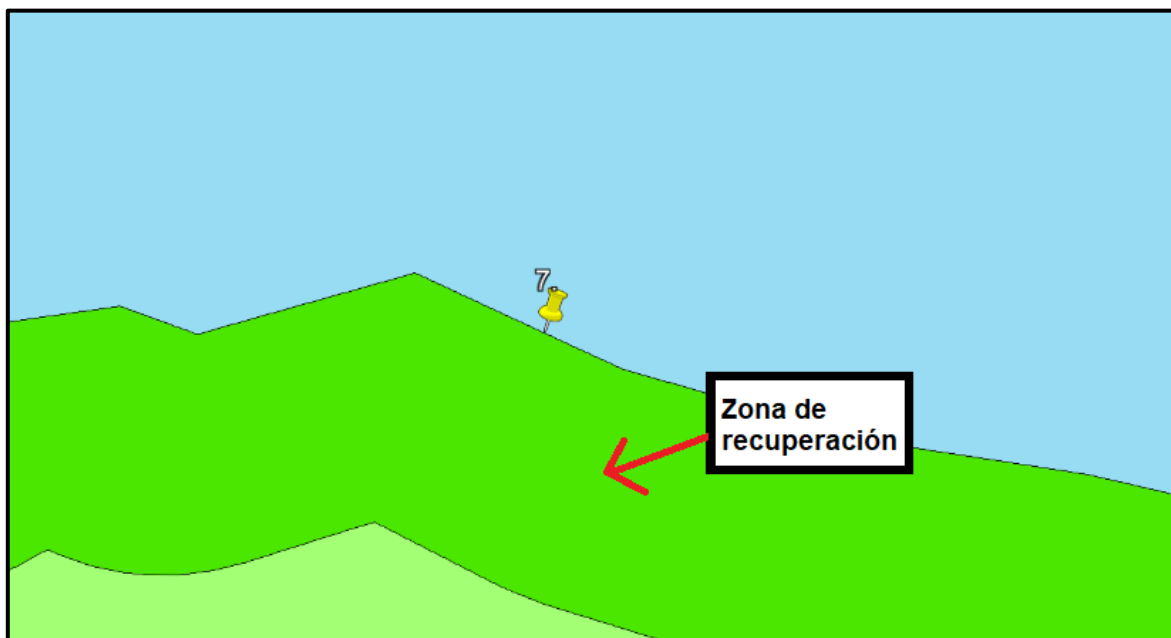
Ilustración 2. Punto donde se evidenció una afección en la zona de recuperación del humedal Gualí – Barrio Francisco Martínez Rico.
Fuente: Google Earth.

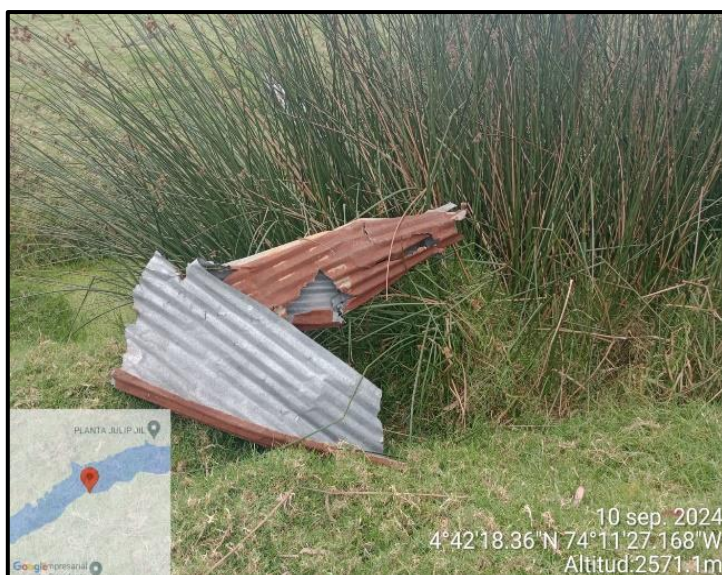
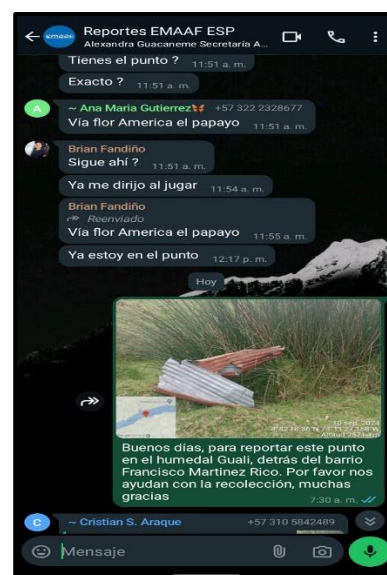
Durante el recorrido en el humedal Gualí en el barrio Francisco Martínez Rico, en el punto 7 con coordenadas 4°42'18.36"N – 74°11'27.168"O, perteneciente a la zona de recuperación (ver ilustración 2), se evidenció inadecuada disposición de tejas de aluminio. Por tanto, se procedió a realizar el debido reporte a la EMAAF para su recolección y disposición final. (ver ilustración 3).

Ilustración 3. Inadecuada disposición de tejas de aluminio, punto 7.

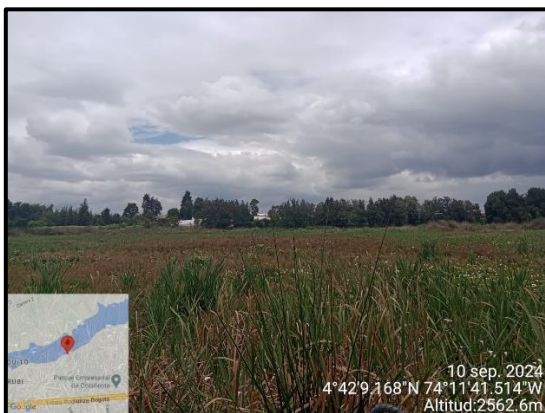
Ilustración 4. Disminución volumen aguas, punto 1.

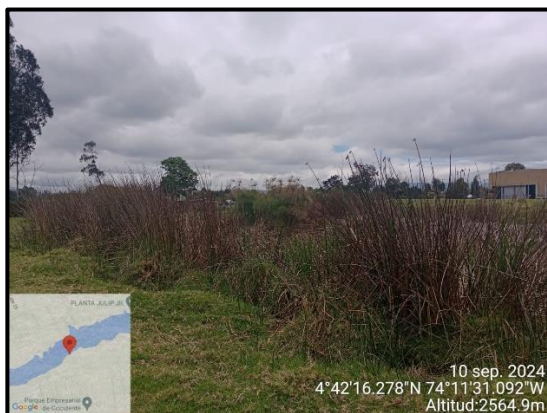
Ilustración 7. Disminución volumen aguas, punto 4.
