INFORME TECNICO RECORRIDO DE CONTROL Y VIGILANCIA RONDA HUMEDAL GUALI – VEREDA EL HATO. No.5

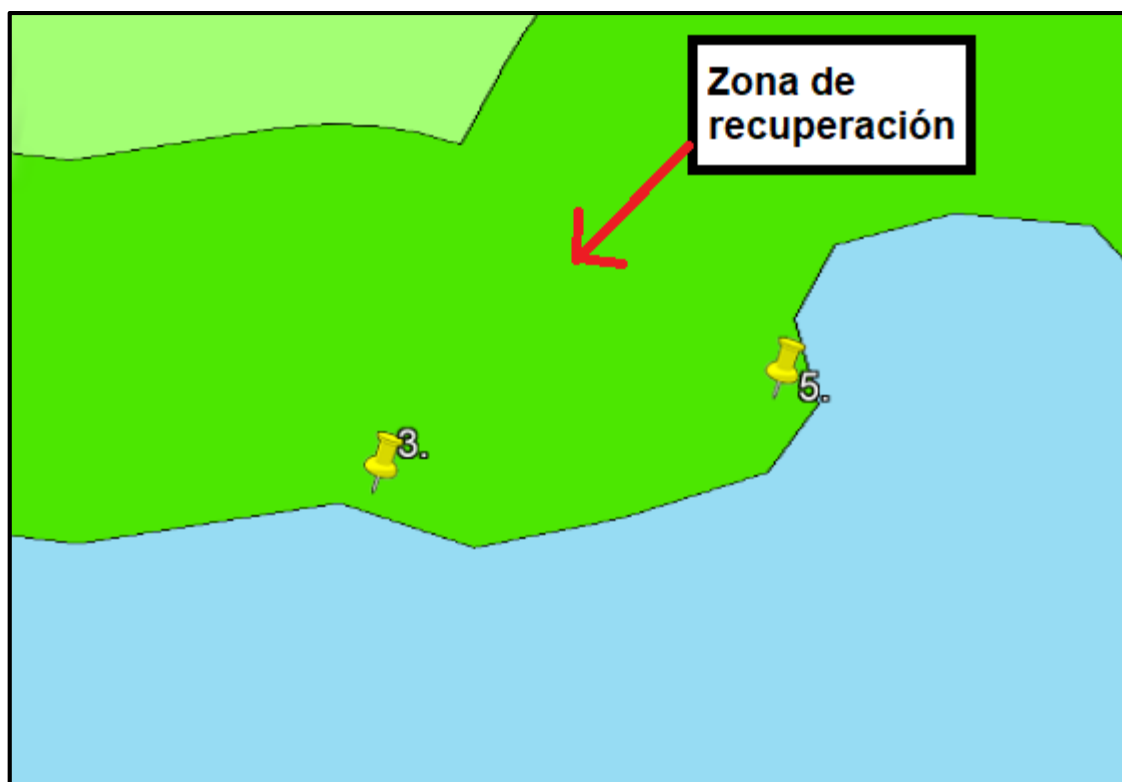
Dentro del recorrido en el humedal Gualí en la vereda El Hato, en el punto 3 con coordenadas $4^{\circ}42'10.794''\text{N} - 74^{\circ}11'55.29''\text{O}$, perteneciente a la zona de recuperación (ver ilustración 2), se evidenció la reducción del espejo de agua ocasionada por un posible déficit en las precipitaciones. Adicional a ello, en el punto 5 con coordenadas $4^{\circ}42'11.526''\text{N} - 74^{\circ}11'53.67''\text{O}$ (ver ilustración 2), se evidenció la presencia de un semoviente en la zona de recuperación, sin embargo, no se pudo realizar el acercamiento con la comunidad para identificar a su propietario.

Ilustración 2. Puntos donde se evidenciaron afecciones en la zona de recuperación del humedal Gualí – Vereda El Hato.

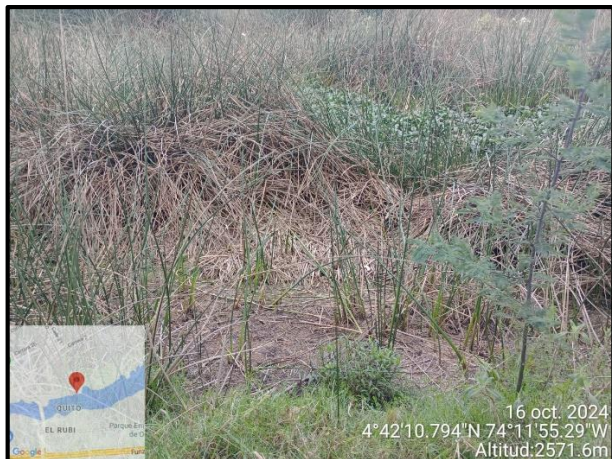
Ilustración 3. Reducción espejo de aguas, punto 3.

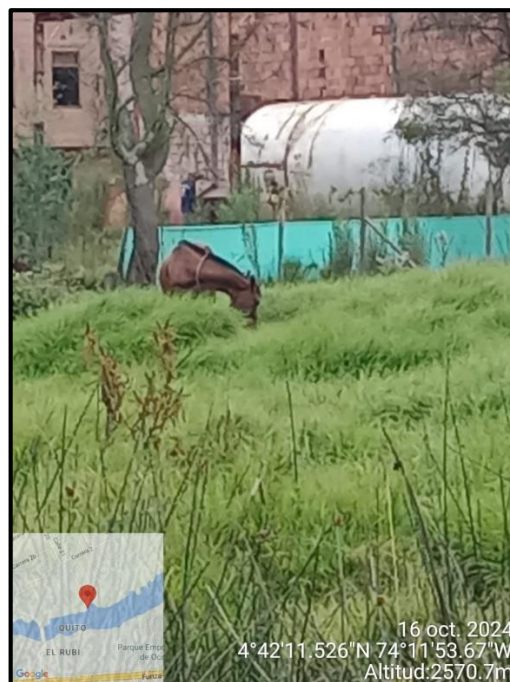
Ilustración 4. Presencia de semoviente, punto 5.

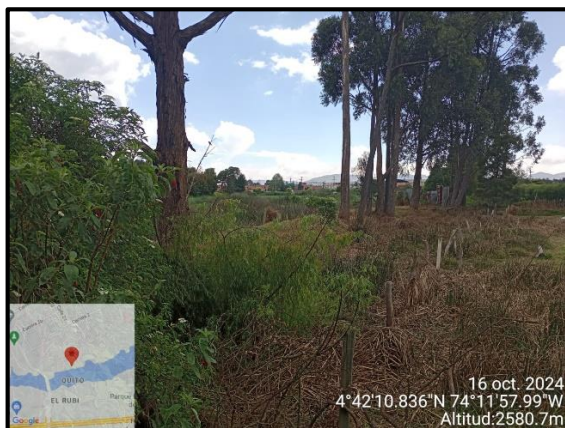
Adicional a ello, en los puntos 1, 2, 4, y 6 no se evidenció presencia de motobombas, ganado, ni posibles rellenos como se evidencia a continuación:

Ilustración 5. Evidencia recorrido, punto 1.

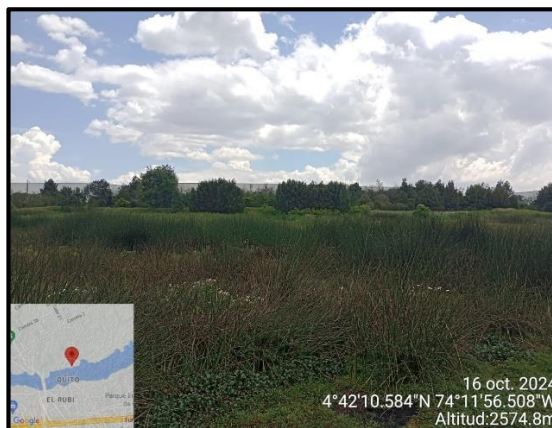
Ilustración 6. Evidencia recorrido, punto 2.

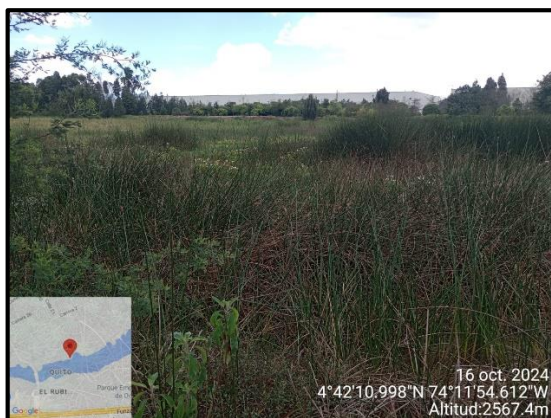
Ilustración 7. Evidencia recorrido, punto 4.

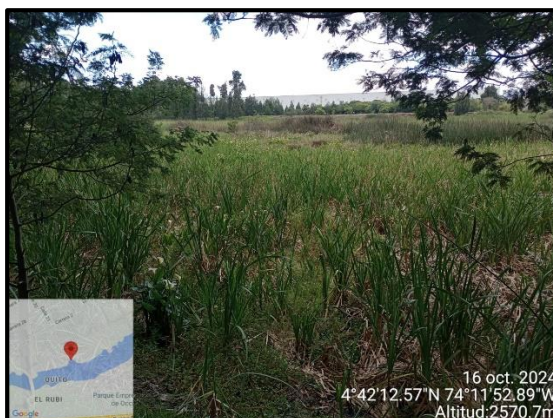
Ilustración 8. Evidencia recorrido, punto 6.
