INFORME TECNICO RECORRIDO DE CONTROL Y VIGILANCIA VEREDA EL CACIQUE. No.15

ALCALDÍA DE
FUNZA

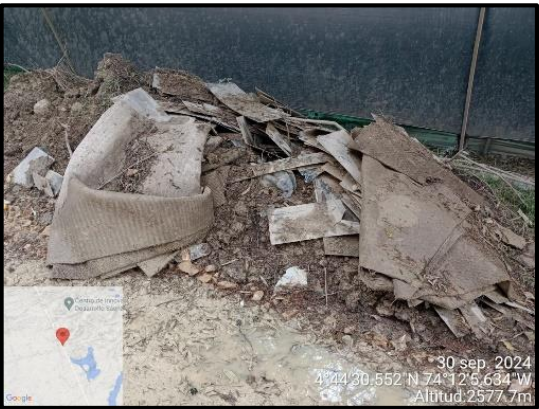
Punto 4 4°44'30.552"N – 74°12'5.634"W	Inadecuada disposición y acumulación de residuos de construcción y demolición – RCD y residuos textiles.

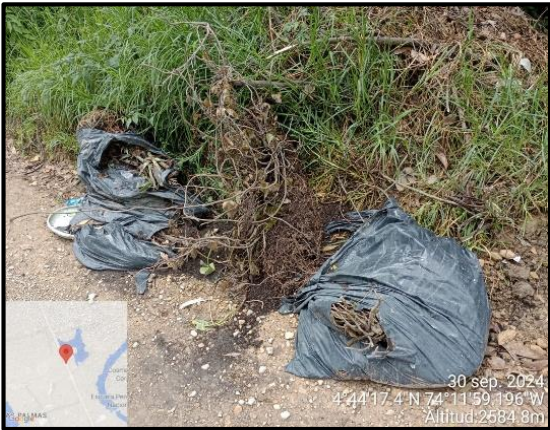
Punto 7 4°44'17.4"N – 74°11'59.196"W	Inadecuada disposición y acumulación de residuos plásticos (bolsas) y orgánicos.

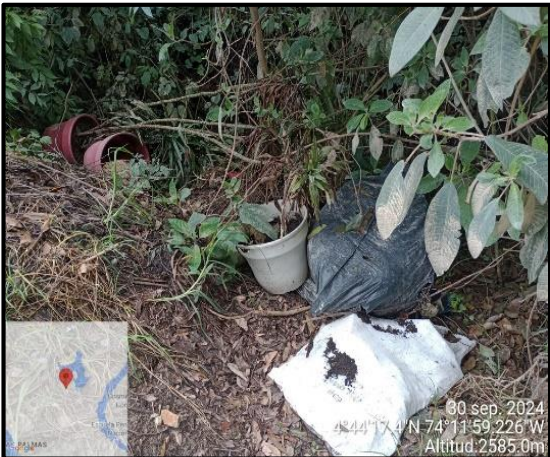
Punto 8 4°44'17.4"N – 74°11'59.226"W	Inadecuada disposición y acumulación de residuos plásticos (materas y bolsas) y orgánicos.

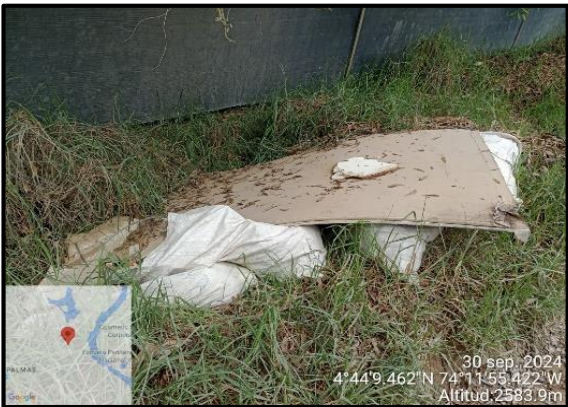
Punto 9 4°44'9.462"N – 74°11'55.422"W	Inadecuada disposición y acumulación de residuos de construcción y demolición – RCD.

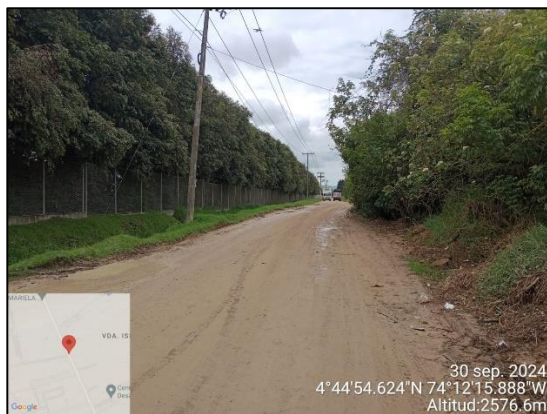
Ilustración 2. Evidencia recorrido, punto 1.

Adicional a ello, en los puntos 1 y 2 no se evidenciaron anomalías que afecten el componente ambiental propio del recorrido de control y vigilancia en la vereda El Cacique, como se observa en las siguientes ilustraciones:
