## INFORME TÉCNICO RECORRIDO DE CONTROL Y VIGILANCIA VEREDA SIETE TROJES. No.17

Con base en lo anterior, el día 30 de septiembre de 2024 se realizó recorrido de control y vigilancia en la vereda Siete Trojes desde las coordenadas 4°44'2.622"N – 74°13'38.178"O hasta las coordenadas 4°43'44.832"N – 74°13'39.006"O (ver ilustración 1. Ruta amarilla)

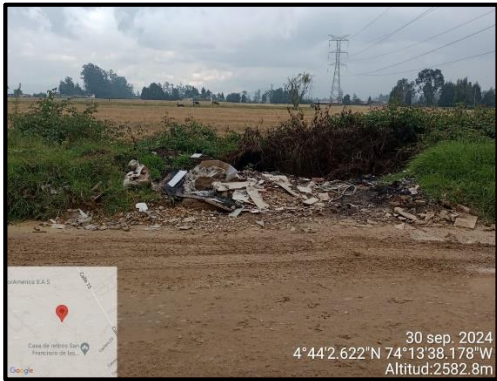
Punto y coordenada	Hallazgo	Evidencia
<b>Punto 1</b> 4°44'2.622"N – 74°13'38.178"W	Inadecuada disposición y acumulación de residuos de construcción y demolición – RCD.

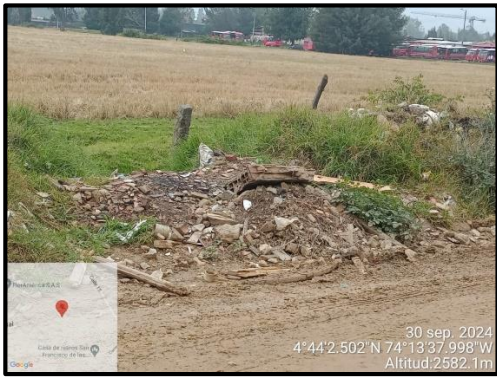
<b>Punto 2</b> 4°44'2.502"N – 74°13'37.998"W	Inadecuada disposición y acumulación de residuos de construcción y demolición – RCD.

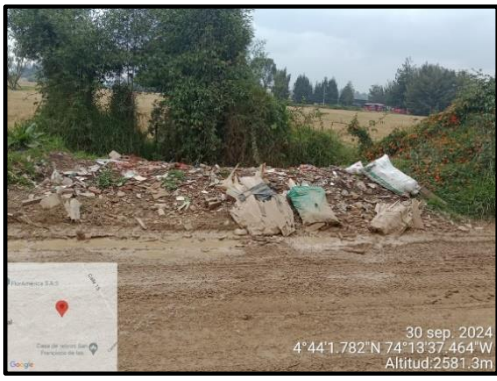
<b>Punto 3</b> 4°44'1.782"N – 74°13'37.464"W	Inadecuada disposición y acumulación de residuos de construcción y demolición – RCD.

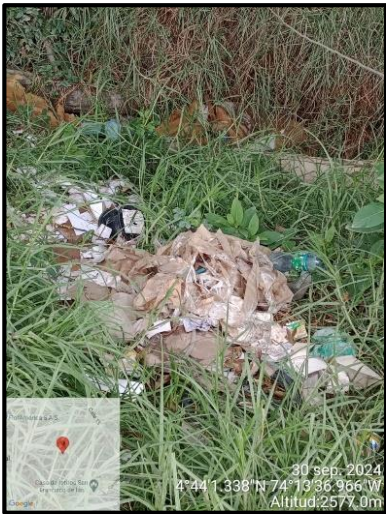
<b>Punto 4</b> 4°44'1.338"N – 74°13'36.966"W	Inadecuada disposición y acumulación de residuos sólidos.

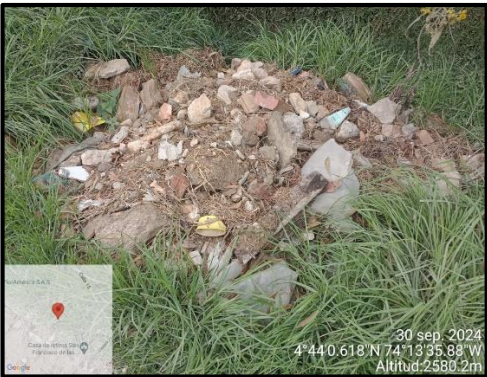
<b>Punto 5</b> 4°44'0.618"N – 74°13'35.88"W	Inadecuada disposición y acumulación de residuos de construcción y demolición – RCD.

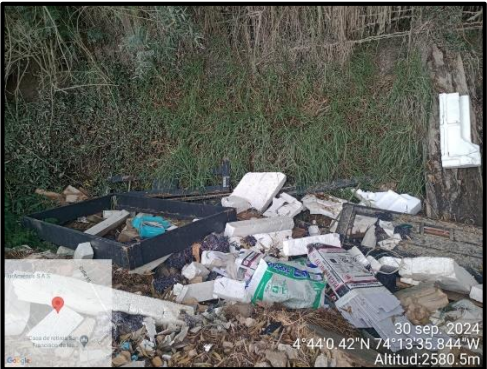
<b>Punto 6</b> 4°44'0.42"N – 74°13'35.844"W	Inadecuada disposición y acumulación de residuos de sólidos (madera y poliestireno expandido), y residuos de construcción y demolición – RCD.

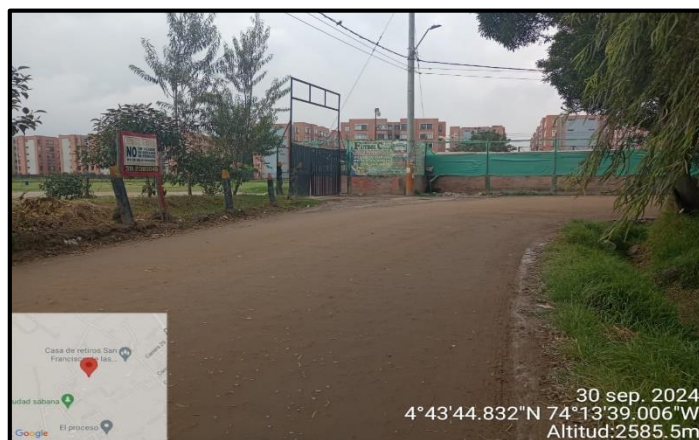
Ilustración 2. Evidencia recorrido, punto 8.

Adicional a ello, en el punto 8 no se evidenciaron anomalías que afecten el componente ambiental propio del recorrido de control y vigilancia en la vereda Siete Trojes, como se observa en las siguientes ilustraciones:
