## RECORRIDO DE CONTROL Y VIGILANCIA VEREDA EI HATO. No.6

Se realizó recorrido de control y vigilancia en la vereda El Hato el día 05 de agosto de 2024, desde las coordenadas 4°43'55"N - 74°11'8"W hasta las coordenadas 4°43'3"N - 74°10'38"W (ver ilustración 1. Ruta amarilla), con el fin de verificar las condiciones ambientales, identificar posibles afectaciones a los recursos naturales y realizar las acciones de prevención correspondientes.

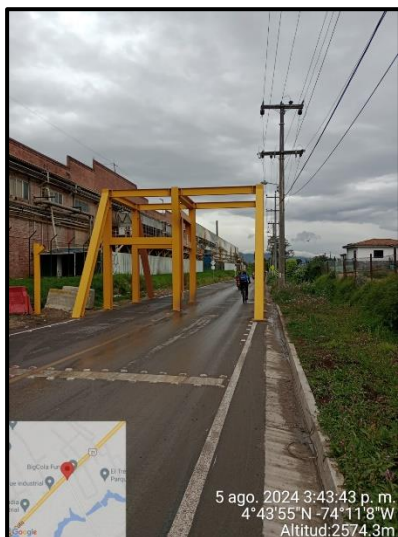
Ilustración 2. Evidencia recorrido, punto 1.

Durante el recorrido de control y vigilancia en la vereda El Hato no se evidenciaron anomalías que afecten el componente ambiental, como se observa en las siguientes ilustraciones.
