INFORME RECORRIDO DE CONTROL Y VIGILANCIA ÁREA URBANA No.12

Con base en lo anterior, el día 10 de septiembre de 2024 se realizó recorrido de control y vigilancia en el barrio México desde las coordenadas 4°42'42,15"N- 74°12'29,238"W hasta las coordenadas 4°42'39,51"N- 74°12'14,274"W (ver ilustración 1. Ruta amarilla).

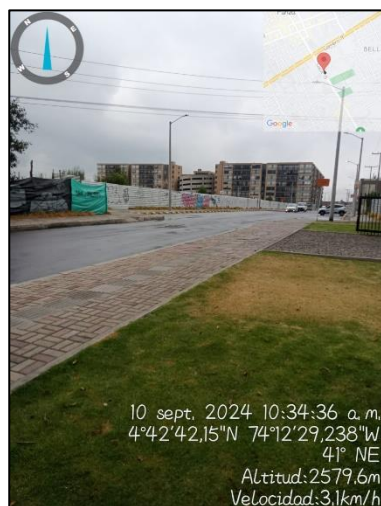
Punto 1

Dentro del recorrido de control y vigilancia se evidenció buen manejo de los residuos sólidos, toda vez que la comunidad saca sus residuos en los horarios establecidos por la empresa prestadora del servicio, como se observa en las siguientes ilustraciones.
