INFORME RECORRIDO DE CONTROL Y VIGILANCIA ÁREA URBANA No.17

Con base en lo anterior, el día 01 de octubre de 2024 se realizó recorrido de control y vigilancia en el barrio La Aurora desde las coordenadas 4°43'1,44"N- 74°12'33,96"W hasta las coordenadas 4°42'59,13"N- 74°12'31,59"W (ver ilustración 1. Ruta amarilla).

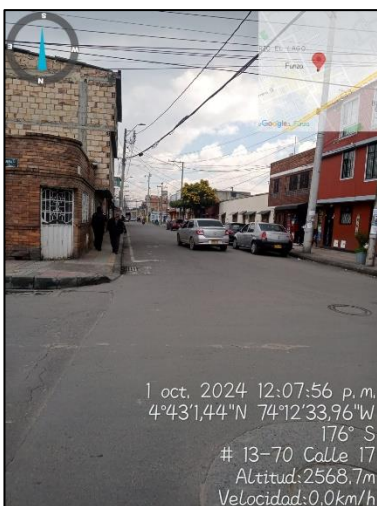
Punto 1

Dentro del recorrido de control y vigilancia se evidenció buen manejo de los residuos sólidos, toda vez que la comunidad saca sus residuos en los horarios establecidos por la empresa prestadora del servicio, como se observa en las siguientes ilustraciones.
