INFORME RECORRIDO DE CONTROL Y VIGILANCIA ÁREA URBANA No.18

Funza - Cundinamarca

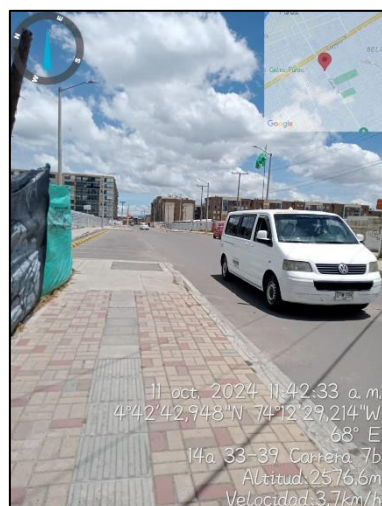
Punto 1

Dentro del recorrido de control y vigilancia en los puntos 1, 2 y 4 se evidenció buen manejo de los residuos sólidos, toda vez que la comunidad saca sus residuos en los horarios establecidos por la empresa del servicio público de aseo, como se observa en las siguientes ilustraciones.
