INFORME RECORRIDO DE CONTROL Y VIGILANCIA ÁREA URBANA No.2

Se realizó recorrido de control y vigilancia en el cuadrante 4, barrio CACIQUE el día 27 de Julio del 2024, desde las coordenadas 4°43'2,166"N- 74°12'41,376"W hasta las coordenadas 4°43'11,652"N- 74°12'38,766"W (ver ilustración 1. Ruta amarilla), con el fin de verificar las condiciones ambientales, identificar posibles afectaciones a los recursos naturales y realizar las acciones de prevención correspondientes.

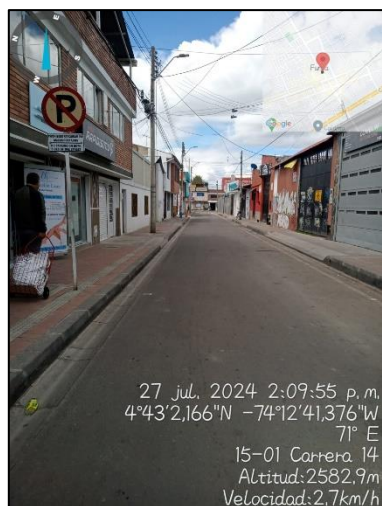
Punto 1

En dicho recorrido se evidenció buen manejo de los residuos sólidos, toda vez que la comunidad saca sus residuos sólidos en los horarios establecidos por la empresa del servicio público de aseo, como se observa en las siguientes ilustraciones.
