## INFORME RECORRIDO DE CONTROL Y VIGILANCIA ÁREA URBANA No.3

Se realizó recorrido de control y vigilancia en el cuadrante 4, barrio SERENAS el día 30 de Julio del 2024, desde las coordenadas 4°42'54,294"N- 74°12'28,746"W hasta las coordenadas 4°42'58,158"N- 74°12'32,85"W (ver ilustración 1. Ruta amarilla), con el fin de verificar las condiciones ambientales, identificar posibles afectaciones a los recursos naturales y realizar las acciones de prevención correspondientes.

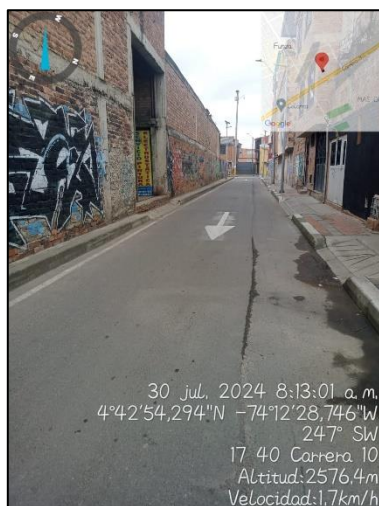
Punto 1

En dicho recorrido se evidenció buen manejo de los residuos sólidos, toda vez que la comunidad saca sus residuos sólidos en los horarios establecidos por la empresa del servicio público de aseo, como se observa en las siguientes ilustraciones.
