INFORME RECORRIDO DE CONTROL Y VIGILANCIA ÁREA URBANA No.4

Se realizó recorrido de control y vigilancia en el cuadrante 1, barrio HATO Segundo Sector el día 06 de agosto del 2024, desde las coordenadas 4°42'27,336"N- 74°11'55,632"W hasta las coordenadas 4°42'21,648"N- 74°12'0,114"W (ver ilustración 1. Ruta amarilla), con el fin de verificar las condiciones ambientales, identificar posibles afectaciones a los recursos naturales y realizar las acciones de prevención correspondientes.

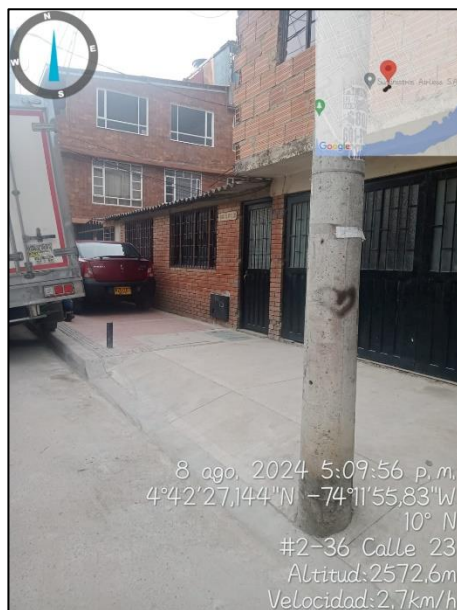
Ilustración 2. Seguimiento limpieza

Punto y coordenadas	Hallazgo	Registro fotográfico
Punto 1 Coordenadas 4°42'27.336"N 74°11'55.632"W	Inadecuada disposición y acumulación de residuos de demolición y construcción (RCDS).

En el punto 1, se evidenció inadecuada disposición de residuos de construcción y demolición en espacio público, por lo tanto, se realiza acercamiento con el encargado de la obra y se le informa que de conformidad con los numerales 3 y 8 del artículo 111 de la ley 1801 de 2016, por la cual se expide el **Código Nacional de Seguridad y Convivencia Ciudadana** no se debe arrojar residuos sólidos y escombros en sitios de uso público, no acordados ni autorizados por autoridad competente, así como en bienes de carácter público o privado. En caso de incurrir se dará aplicabilidad a medidas correctivas tales como: programa comunitario y multa.

Finalmente, la propietaria se comprometió firmando el acta de visita ambiental No. 119 a recoger dichos residuos de demolición y construcción; por tal motivo, se realiza seguimiento para verificar la limpieza del área el día 08 de agosto de 2024, constatando su recolección como puede observar en la ilustración 2.

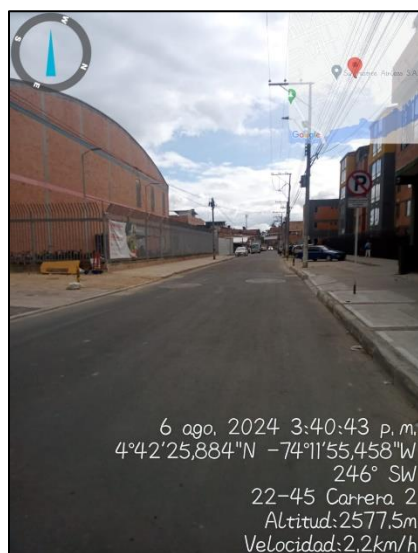
Punto 2

Durante el recorrido de control y vigilancia en los puntos 2, 3 y 4 se evidenció buen manejo de los residuos sólidos, toda vez que la comunidad saca sus residuos en los horarios establecidos por la empresa del servicio público de aseo, como se observa en las siguientes ilustraciones.
