INFORME RECORRIDO DE CONTROL Y VIGILANCIA ÁREA URBANA No.5

Se realizó recorrido de control y vigilancia en el cuadrante 4, barrio AURORA el día 07 de agosto del 2024, desde las coordenadas 4°43'0,21"N- 74°12'36,93"W hasta las coordenadas 4°43'1,386"N- 74°12'24,618"W (ver ilustración 1. Ruta amarilla), con el fin de verificar las condiciones ambientales, identificar posibles afectaciones a los recursos naturales y realizar las acciones de prevención correspondientes.

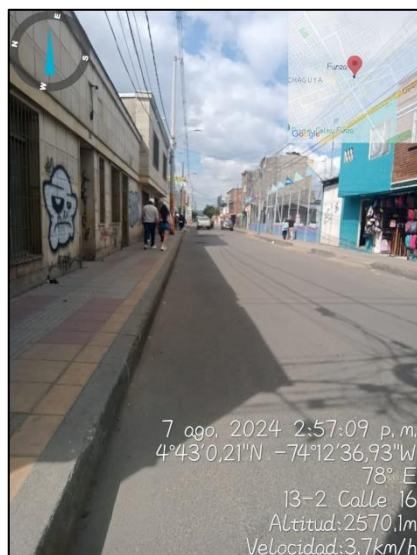
Punto 1

En dicho recorrido se evidenció buen manejo de los residuos sólidos, toda vez que la comunidad saca sus residuos sólidos en los horarios establecidos por la empresa del servicio público de aseo, como se observa en las siguientes ilustraciones.
