INFORME RECORRIDO DE CONTROL Y VIGILANCIA ÁREA URBANA No.9

Con base en lo anterior, el día 06 de Septiembre del 2024 se realizó recorrido de control y vigilancia en el barrio el Lago, cuadrante 3 desde las coordenadas 4°43'12,881" N- 74°12'48.292"W hasta las coordenadas 4°43'6,372" N- 74°12'49.404"W (ver ilustración 1. Ruta verde)

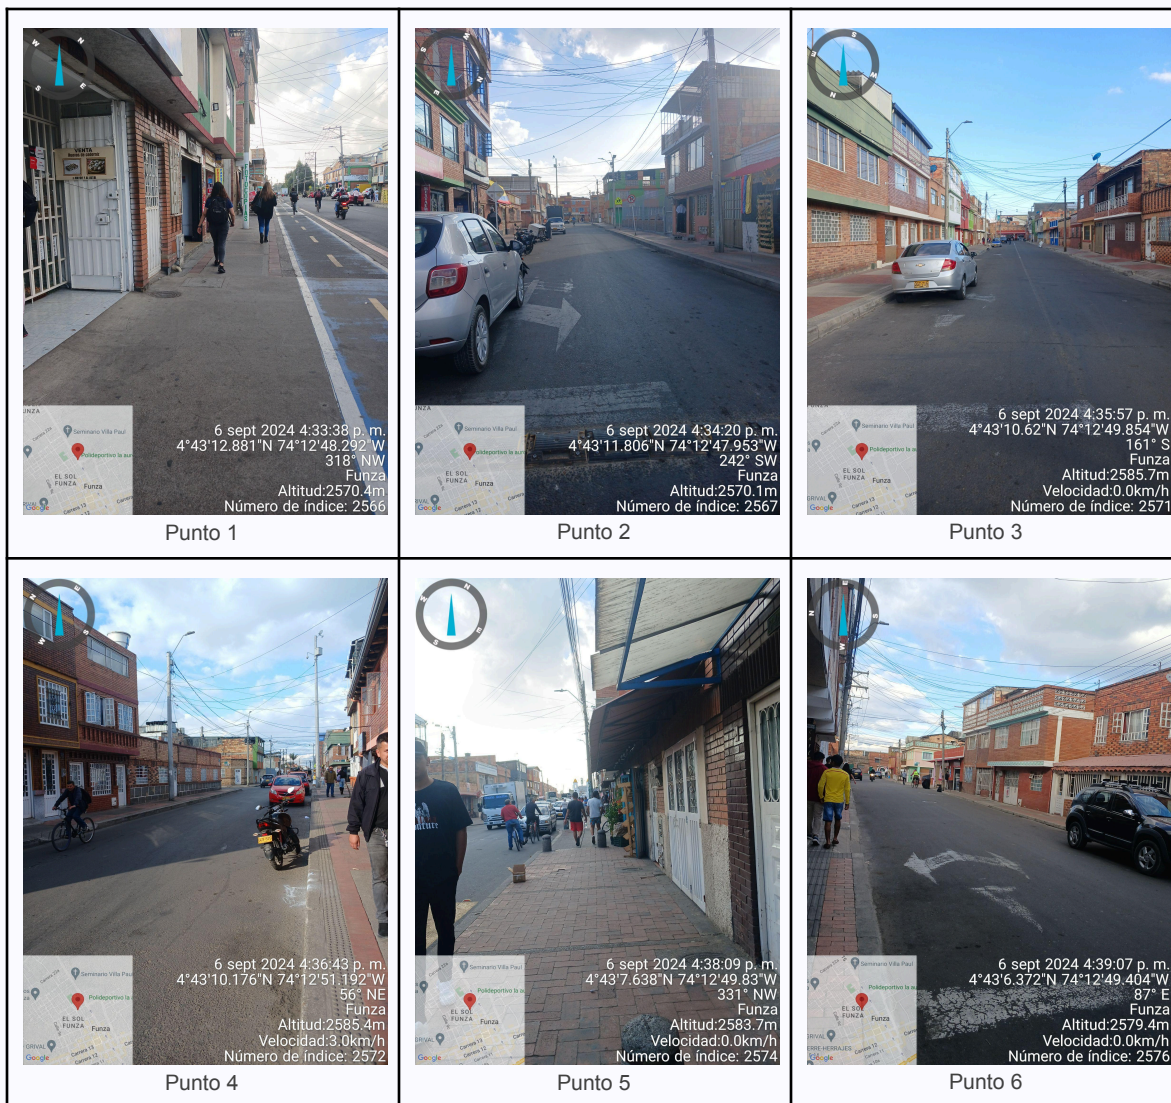
Ilustración 2. Fotos de los puntos del Recorrido de Control Y Vigilancia.

Dentro del recorrido de control y vigilancia se evidenció el buen manejo de los residuos sólidos, toda vez que la comunidad saca sus residuos en los horarios establecidos por la empresa del servicio público de aseo, como se observa en las siguientes ilustraciones.
