INFORME TECNICO RECORRIDO DE CONTROL Y VIGILANCIA VEREDA LA ISLA. No.20

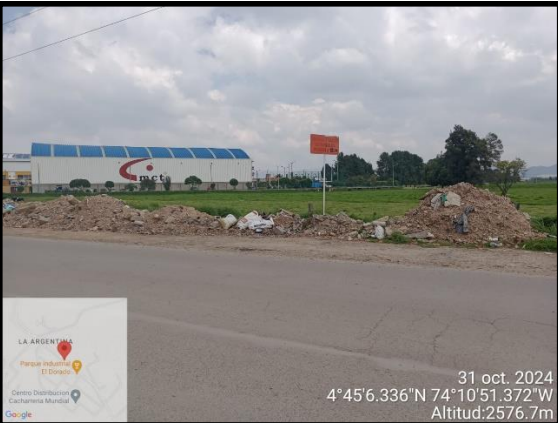
Punto 3 4°45'6.336"N – 74°10'51.372"W	Inadecuada disposición y acumulación de residuos de construcción y demolición – RCD

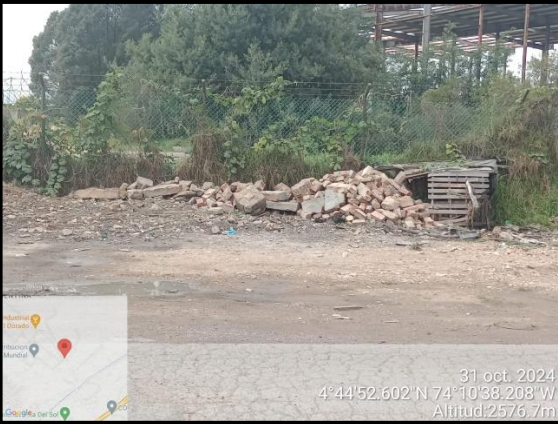
<p>31 oct. 2024 4°45'6.336"N 74°10'51.372"W Altitud:2576.7m</p>
Punto 4 4°44'52.602"N – 74°10'38.208"W	Inadecuada disposición y acumulación de residuos de construcción y demolición – RCD

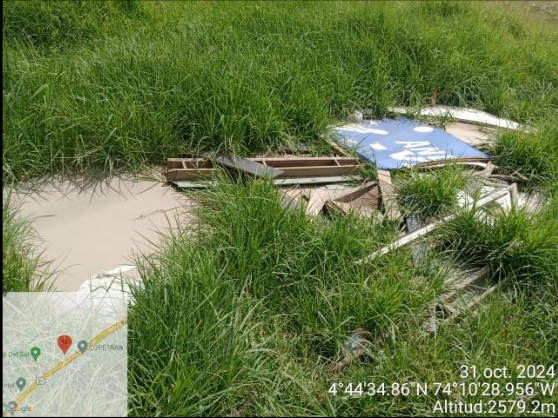
<p>31 oct. 2024 4°44'52.602"N 74°10'38.208"W Altitud:2576.7m</p>
Punto 6 4°44'34.86"N – 74°10'28.956"W	Inadecuada disposición y acumulación de vigas de metal y separadores de madera (drywall).

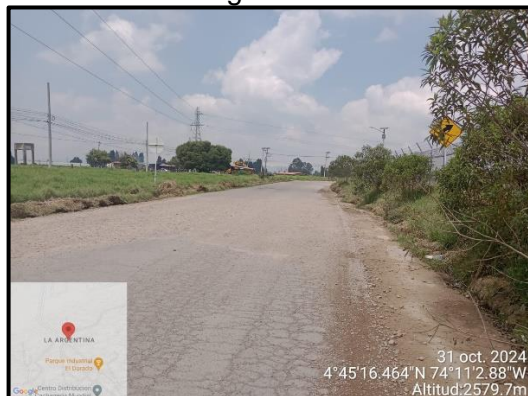
Adicional a ello, en los puntos 1, 5 y 7 no se evidenciaron anomalías que afecten el componente ambiental propio del recorrido de control y vigilancia en la vereda La Isla, como se observa en las siguientes ilustraciones:

Ilustración 2. Evidencia recorrido, punto 1.

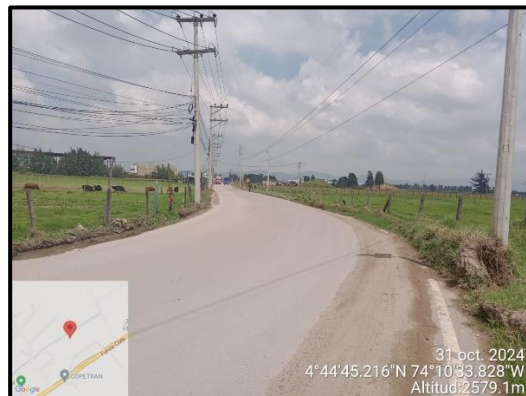
Ilustración 3. Evidencia recorrido, punto 5.

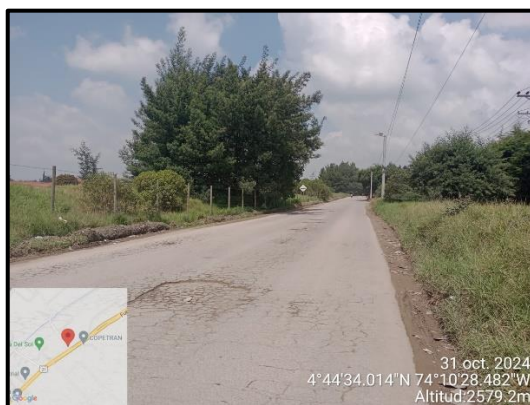
Ilustración 4. Evidencia recorrido, punto 7.
