INFORME TECNICO RECORRIDO DE CONTROL Y VIGILANCIA VEREDA LA ISLA. No.22

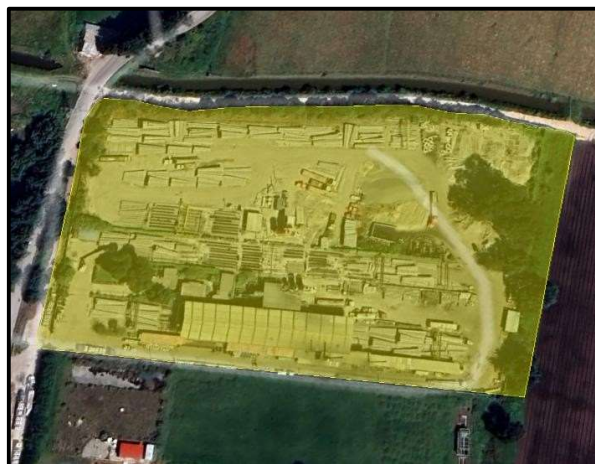
Ilustración 2. Predio en el cual trabaja el señor Fernando Ávila – Inmunizadora de Maderas Serrano Gómez LTDA.

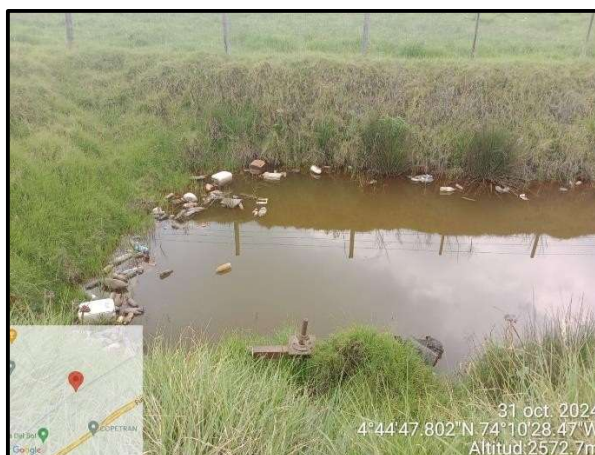
Durante el recorrido de control y vigilancia en la vereda La Isla, en el punto 4 con coordenadas 4°44'47.802"N – 74°10'28.47"O, se observó presencia de residuos plásticos (botellas y envases con capacidad para un galón) en el canal Isla Galicia, por lo cual se realizó acercamiento con el señor Fernando Ávila, suscribiendo acta de visita ambiental No. 191, quien se identificó como trabajador del predio denominado "Inmunizadora de Maderas Serrano Gómez LTDA" (ver ilustración 2) ubicado en las inmediaciones de dicho canal, indicando que personal trabajador del predio aledaño es el responsable de la inadecuada disposición de dichos residuos; así mismo, también manifestó que personal de la Corporación Autónoma Regional de Cundinamarca – CAR, ha hecho acto de presencia en la zona para solicitar la limpieza del mismo; sin embargo, no fue posible realizar acercamiento con personal del predio referenciado por el señor Fernando Ávila, con el fin de identificar al responsable de la inadecuada disposición de plásticos, por lo cual se realizará el seguimiento correspondiente.

Ilustración 3. Afectación canal Isla Galicia, vereda La Isla. Punto 4.

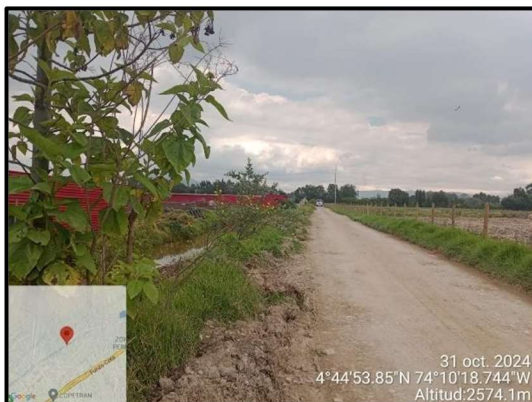
Adicional a ello, en los puntos 1, 2, 3 y 5 no se evidenciaron anomalías que afecten el componente ambiental propio del recorrido de control y vigilancia en la vereda La Isla, como se observa en las siguientes ilustraciones:

Ilustración 4. Evidencia recorrido, punto 1.

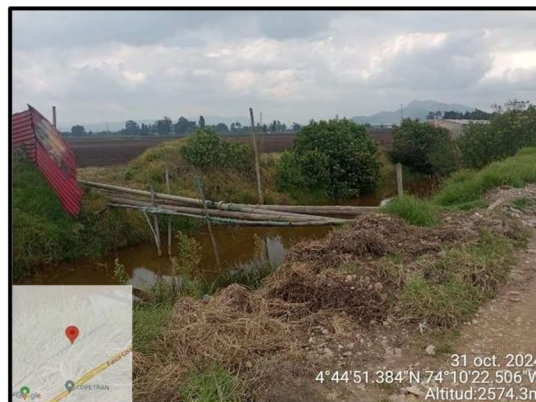
Ilustración 5. Evidencia recorrido, punto 2.

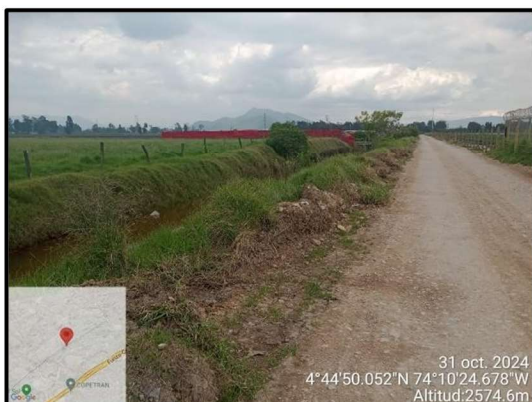
Ilustración 6. Evidencia recorrido, punto 3.

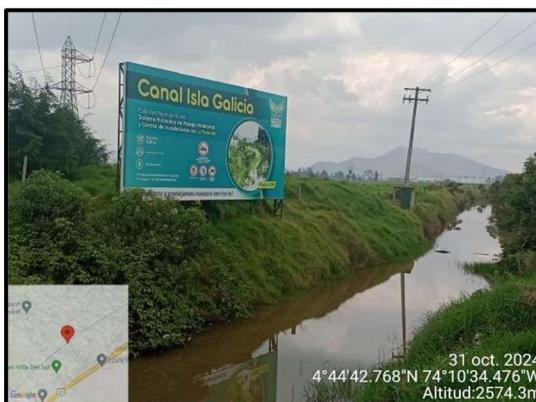
Ilustración 7. Evidencia recorrido, punto 5.
