## INFORME RECORRIDO DE CONTROL Y VIGILANCIA ÁREA URBANA No.19

Con base en lo anterior, el día 15 de octubre de 2024 se realizó recorrido de control y vigilancia en el barrio La Fortuna desde las coordenadas 4°42'28,818"N- 74°12'20,112"W hasta las coordenadas 4°42'31,026"N- 74°12'22,062"W (ver ilustración 1. Ruta amarilla).

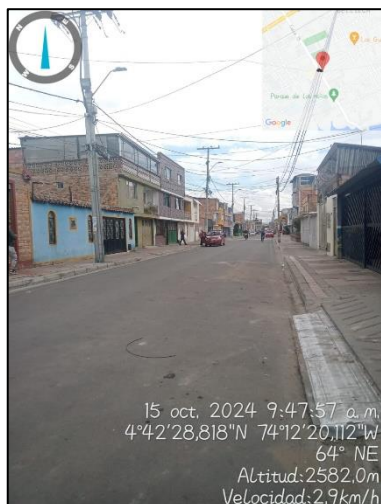
Punto 1

Dentro del recorrido de control y vigilancia se evidenció buen manejo de los residuos sólidos, toda vez que la comunidad saca sus residuos en los horarios establecidos por la empresa prestadora del servicio, como se observa en las siguientes ilustraciones.
