INFORME RECORRIDO DE CONTROL Y VIGILANCIA ÁREA URBANA No.22

Con base en lo anterior, el día 24 de octubre de 2024 se realizó recorrido de control y vigilancia en el barrio México desde las coordenadas 4°42'36,45"N- 74°12'22,35"W hasta las coordenadas 4°42'39,828"N- 74°12'13,626"W (ver ilustración 1. Ruta amarilla).

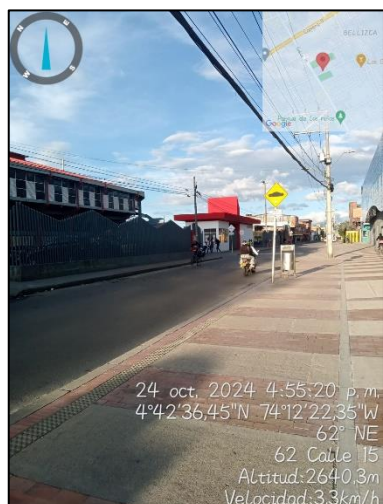
Punto 1

Dentro del recorrido de control y vigilancia se evidenció buen manejo de los residuos sólidos, toda vez que la comunidad saca sus residuos en los horarios establecidos por la empresa prestadora del servicio, como se observa en las siguientes ilustraciones.
