INFORME RECORRIDO DE CONTROL Y VIGILANCIA ÁREA URBANA No.23

Con base en lo anterior, el día 28 de octubre de 2024 se realizó recorrido de control y vigilancia en el barrio Serenas desde las coordenadas 4°42'56,706"N- 74°12'24,66"W hasta las coordenadas 4°42'58,008"N- 74°12'32,484"W (ver ilustración 1. Ruta amarilla).

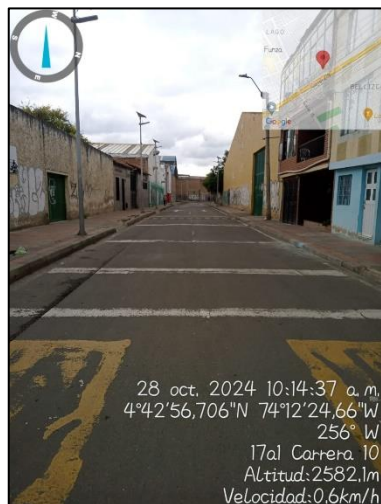
Punto 1

Dentro del recorrido de control y vigilancia se evidenció buen manejo de los residuos sólidos, toda vez que la comunidad saca sus residuos en los horarios establecidos por la empresa prestadora del servicio, como se observa en las siguientes ilustraciones.
